# TRIBUNALE DI RAGUSA

**n. 171/2025 R.G. Es.**

### **PERIZIA DI STIMA IMMOBILIARE**

| Bene | Fabbricato industriale destinato ad officina meccanica<br>per la riparazione di autoveicoli |

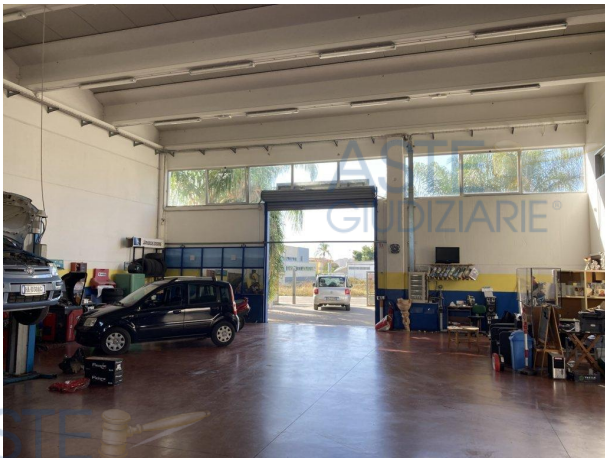
*Foto officina vista lato Sud*

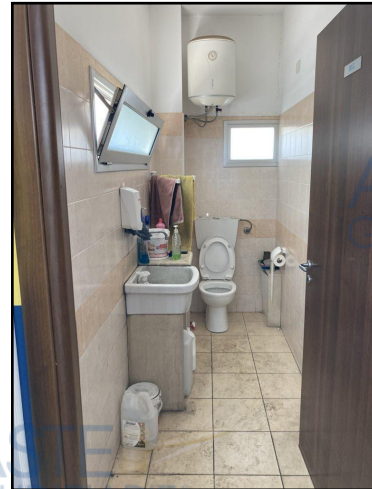
*Foto Bagno 1*

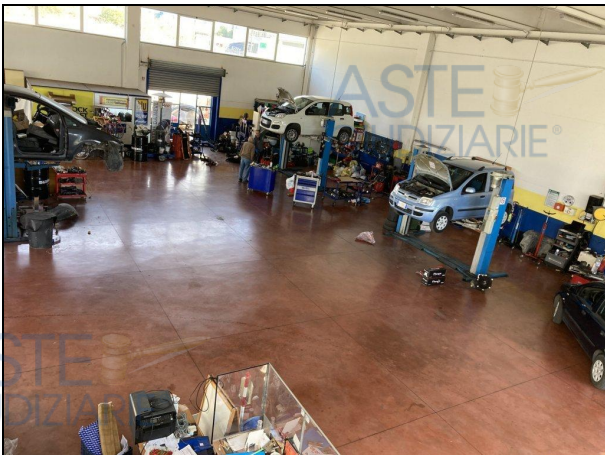
*Foto officina vista lato Sud*

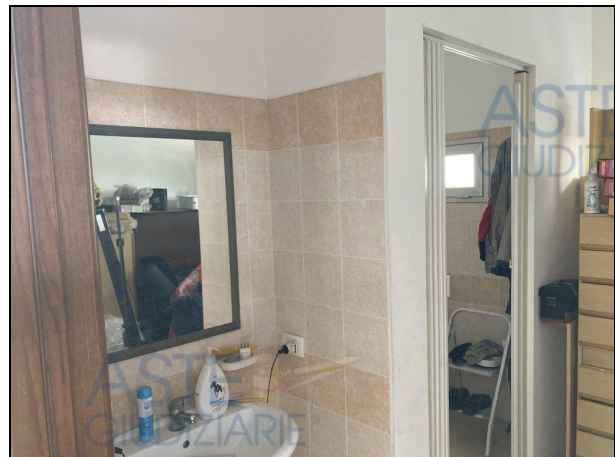
*Foto Spogliatoio e Bagno 2*

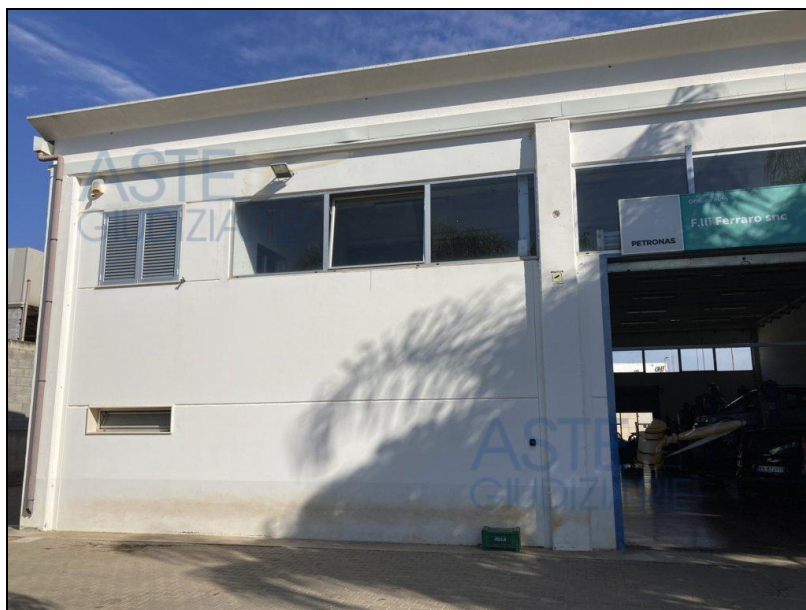
Foto n. 1 – Prospetto Sud (ingresso principale)

Il prospetto esterno è intonacato e tinteggiato e si presenta in buone condizioni.

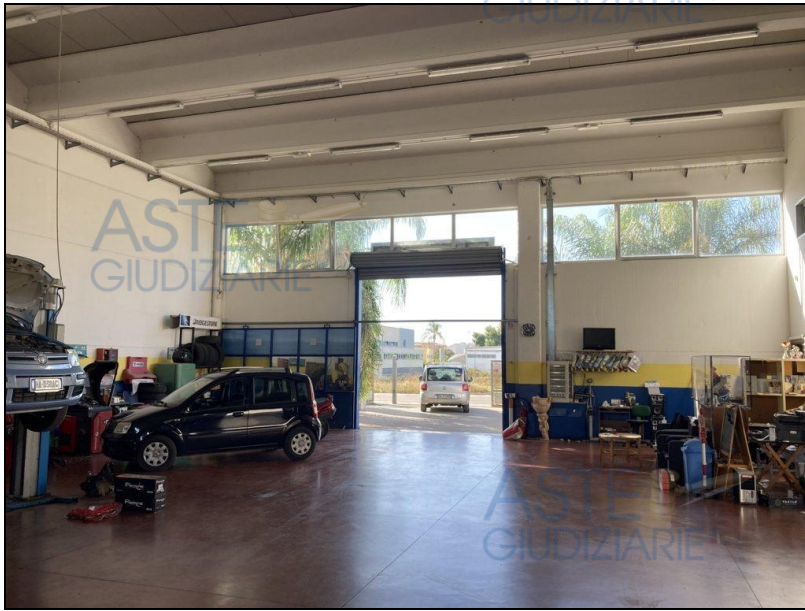
*Foto n. 5: Officina vista lato Sud*

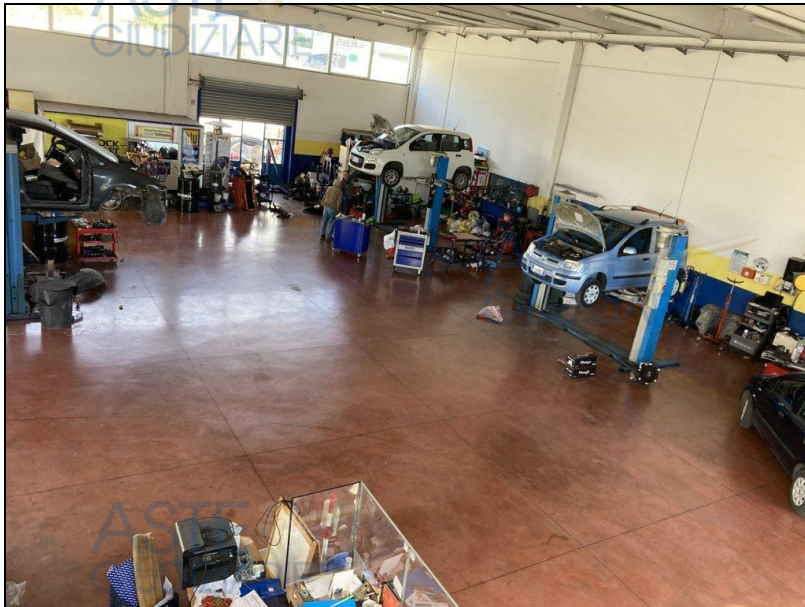
*Foto n. 6: Officina vista lato Nord*
