# TRIBUNALE DI RAGUSA

**n. 313/2016 R.G. Es.**

### ***PERIZIA DI STIMA IMMOBILIARE***

*(Aggiornamento n° 2 della Perizia del 13/10/2017)*

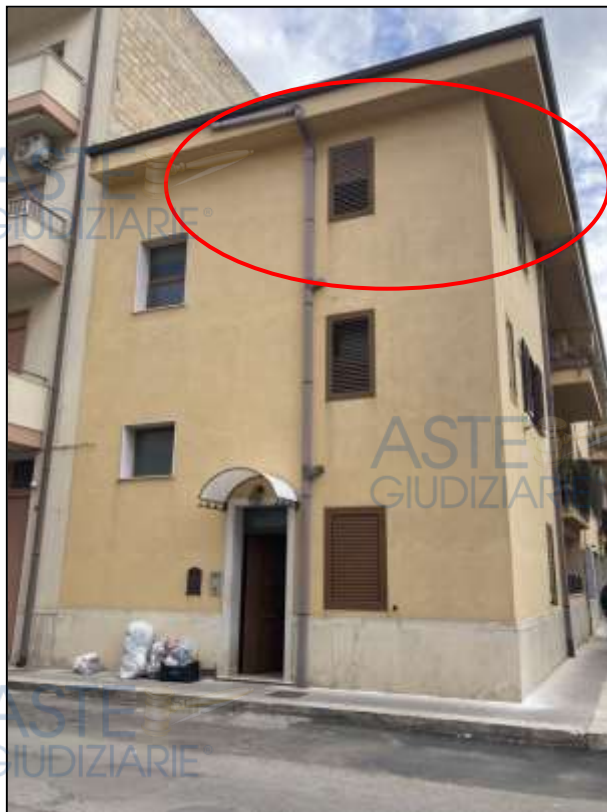
*Foto n. 1 – Prospetto su Via Brescia*

Il prospetto complessivamente si presenta in buone condizioni. Tuttavia sull'intradosso della pensilina dell'ultimo piano è visibile in una piccola zona distacchi del rivestimento con presenza di muffe derivanti presumibilmente da infiltrazioni di acqua piovana dal tetto.

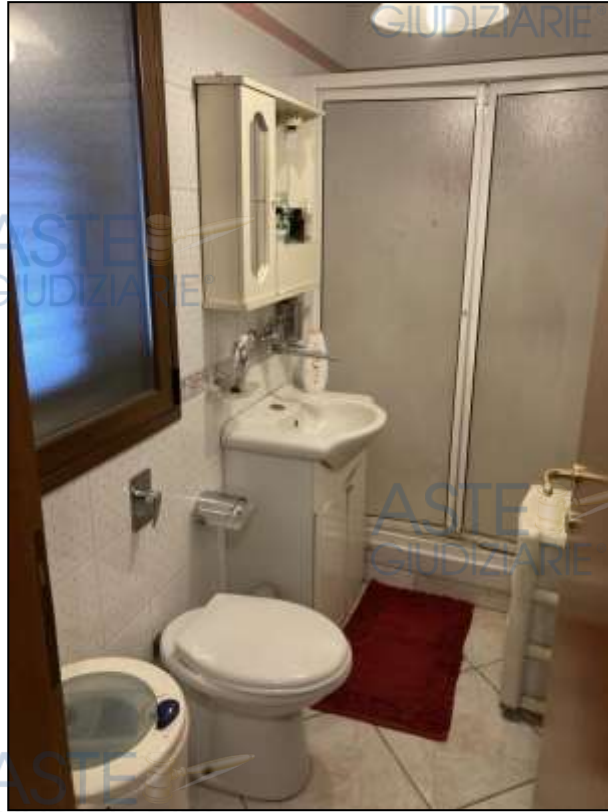
*Foto n. 5: Lavanderia*

- Presenza, all'interno della lavanderia, nella parte alta, di macchie di umidità dovute presumibilmente a condensa formatasi per effetto del vapore presente nell'ambiente in occasione dell'utilizzo della doccia.
- Presenza di macchie di umidità ed intonaco leggermente scrostato sul solaio della camera "B" a causa di infiltrazioni dal soprastante terrazzino di proprietà della stessa debitrice (*difetto non rilevato in occasione del precedente sopralluogo del 07/02/2025.*

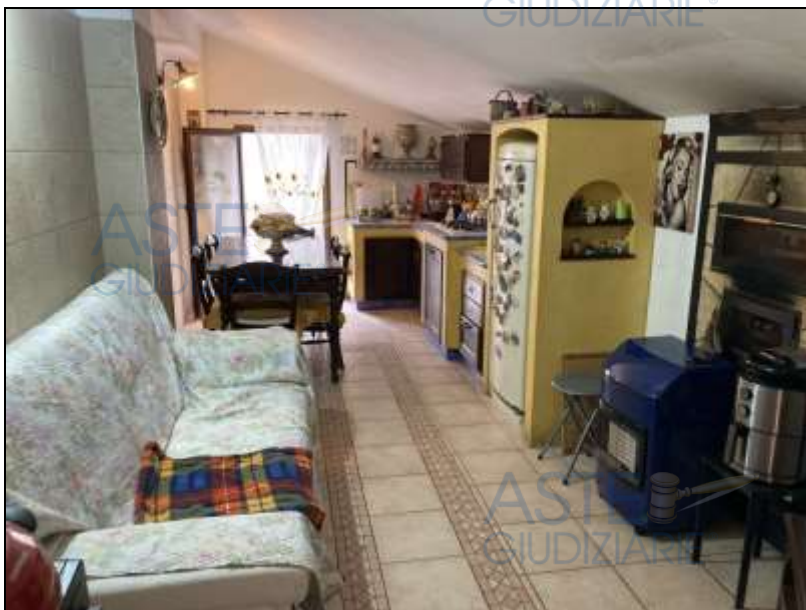
*Foto n. 11: Cucina al 3° piano*

- Il vano sottotetto, non abitabile, è stato rifinito ed adibito a cucina – pranzo.

Dal punto di vista urbanistico tali difformità formali possono essere sanate mediante procedura edilizia di recupero volumetrico ai fini abitativi ai sensi dell'art. 5 della L.R. n. 16/2016.

I costi stimati per la regolarizzazione del piano terzo, comprensivi di sanzioni, oneri di urbanizzazione, spese tecniche ed oneri fiscali connessi, ammontano a circa € 5.000,00.
