Perizia tecnica sul crollo di parte del controsoffitto del capannone industriale, sito in via Delle Industrie 16 nel Comune di Modica (RG), di proprietà della società (f.168-part.1024)

PERIZIA TECNICA

Data 29/08/2023

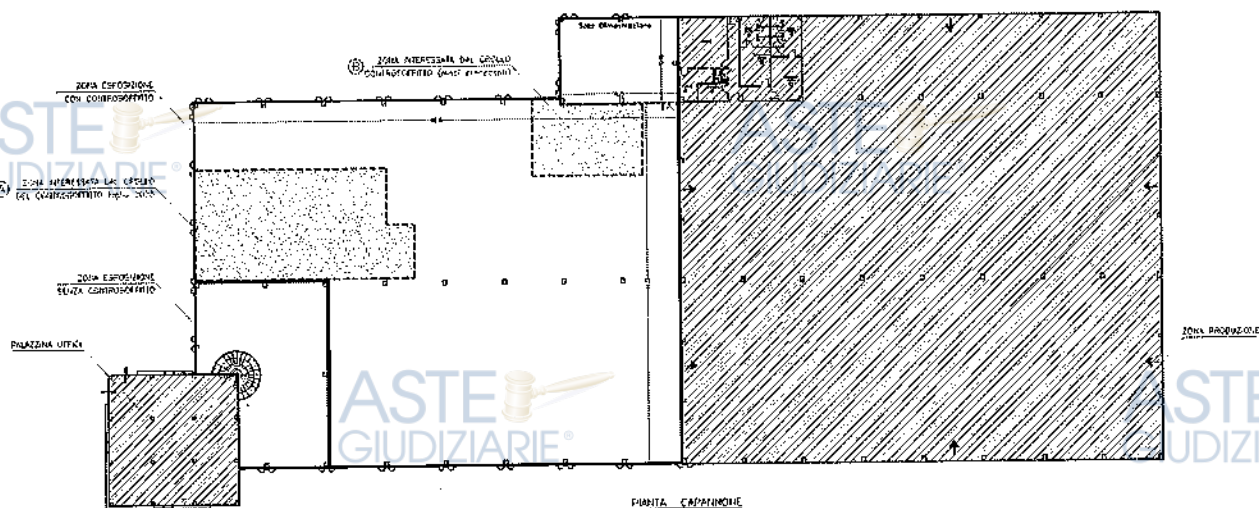
Durante i sopralluoghi sono state riscontrate due aree piuttosto estese interessate dal crollo del controsoffitto in cartongesso, aree riportate in rosso nelle sotto riportate planimetrie :

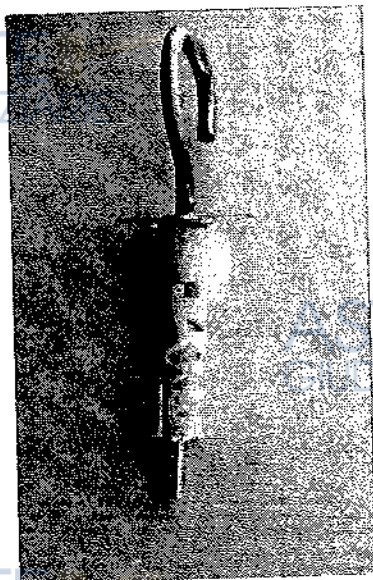
Più dettagliatamente il controsoffitto è costituito da lastre di cartongesso sp 10 mm collegate tramite viti  $\phi 4$  a binari a C in acciaio zincato disposti parallelamente alle travi di copertura in c.a.p. con un passo tra di loro di circa 50 cm. Tali binari sono poi collegati superiormente (sempre tramite viti) ad una seconda orditura di profili in acciaio zincato, profili a loro volta collegati tramite tirantini in acciaio a tasselli in nylon  $\phi 9$  (vite  $\phi 4$ ) inseriti nella travi prefabbricate a Y in c.a.p.

In definitiva l'intero sistema del controsoffitto è vincolato alla struttura prefabbricata di copertura del capannone tramite un certo numero di tasselli inseriti nell'intradosso del piede delle travi a Y e nelle ali superiori delle stesse travi.

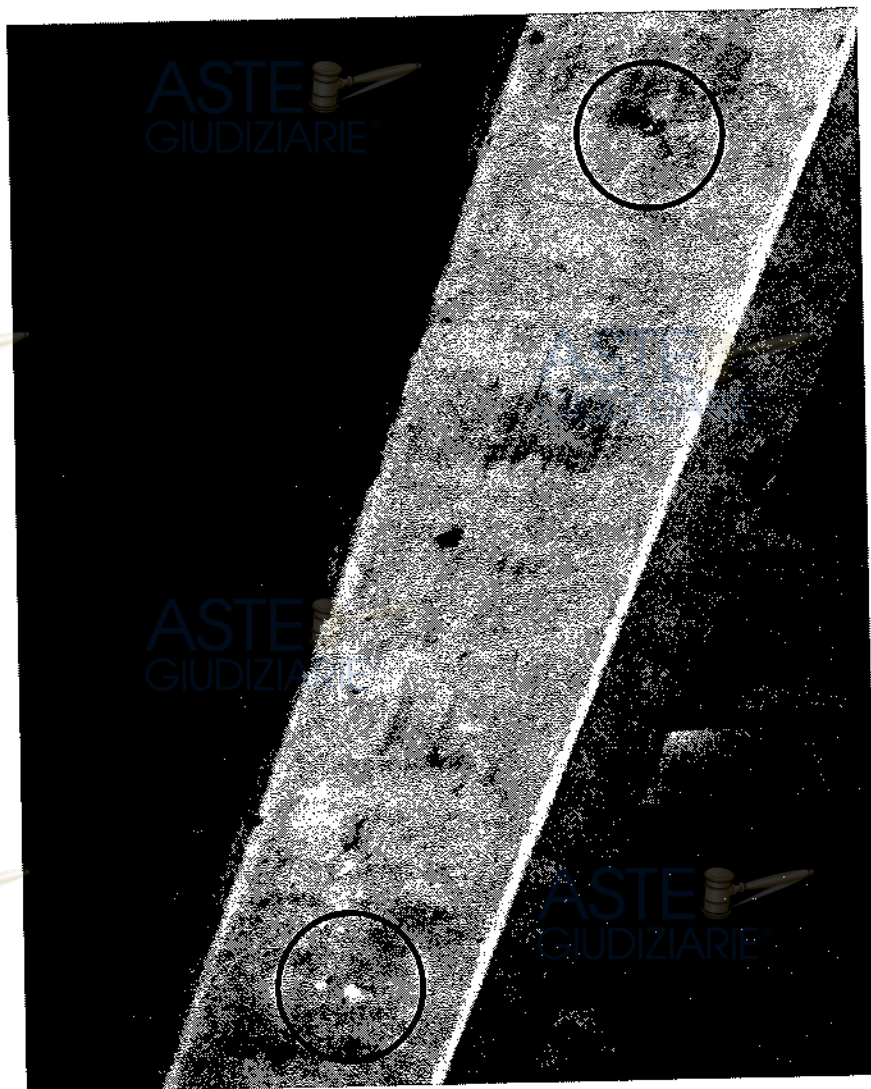
Nelle zone dei crolli la gran parte dei tasselli (come mostrano le foto di seguito riportate) hanno subito lo sfilamento dalla trave in calcestruzzo ed alcuni, sovraccaricati durante nella dinamica dei cedimenti, hanno subito lo sfilamento del tirante in acciaio ad essi vincolato.

Figure 2 – In rosso sfilamento tasselli al piede della trave a Y in cap, in blu sganciamento tirante dalla vite del tassello

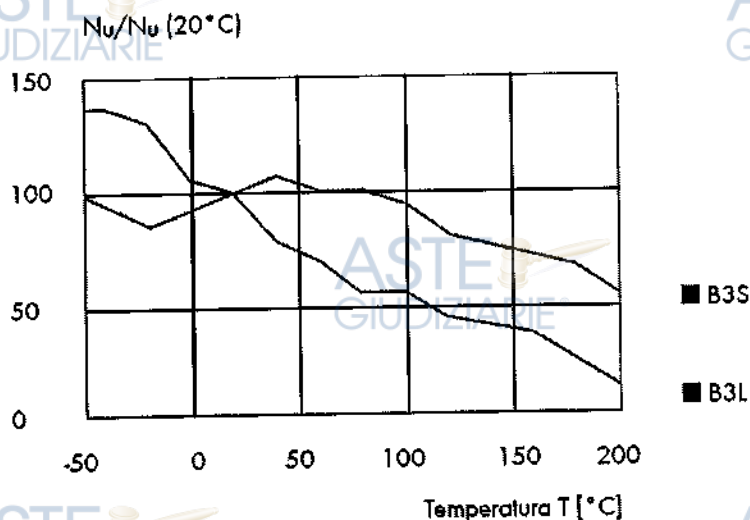
L'umidità e la temperatura influenzano la capacità portante.

fig. 2.5 Andamento della resistenza di tasselli in nylon sollecitati a trazione in funzione della temperatura (7)

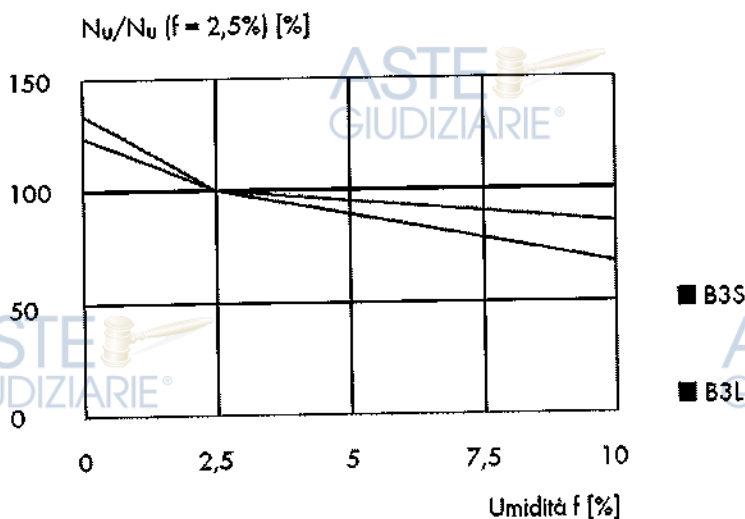
fig. 2.6 Andamento della resistenza alla trazione di tasselli in nylon in funzione dell'umidità (7), (8)

L'umidità causa un aumento di volume nel materiale che perde rigidità e durezza.
