TRIBUNALE DI ROMA

Perizia dell'Esperto ex art. 568 c.p.c. Arch. Cicognani Ambra Marina, nell'Esecuzione Immobiliare 170/2020 del R.G.E.

**INTEGRAZIONE RELAZIONE DI STIMA
LOTTO UNICO**

**Immobile sito in Roma in Via Giuseppe Carampi, 19
Identificato al Catasto Fabbricati del Comune di Roma al Fg. 177 – P.IIa 626 – Sub. 9**

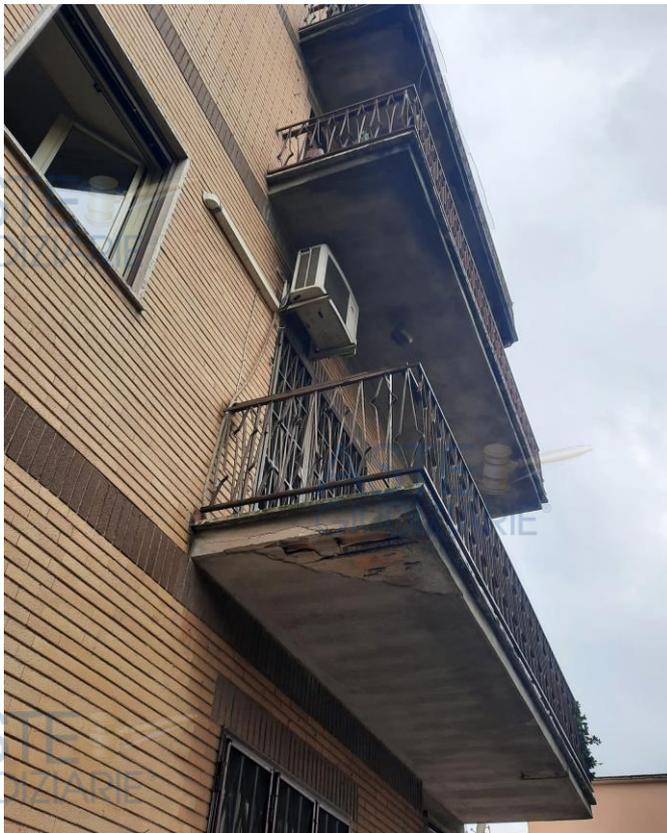
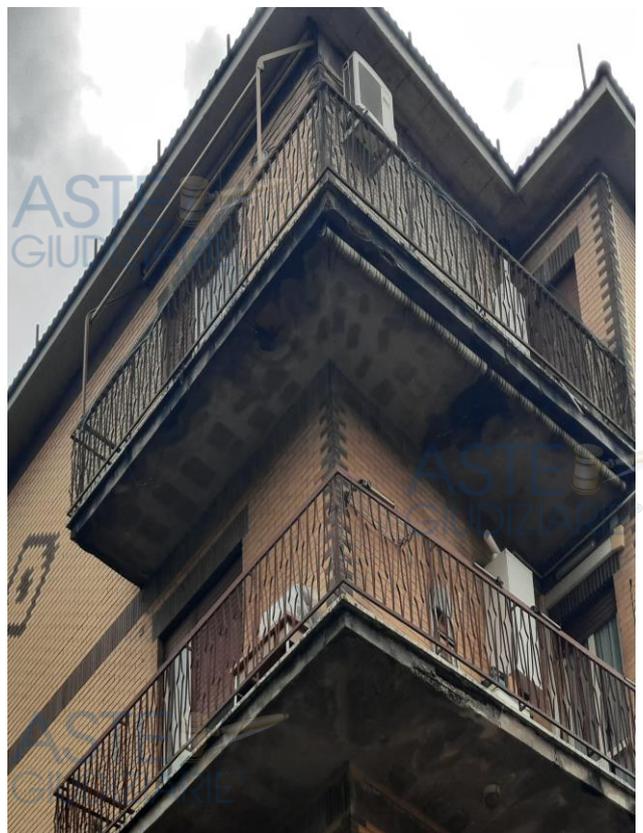
Durante il sopralluogo del 24.10.2024 l'Esperto Stimatore ha constatato il cattivo stato di conservazione del fabbricato di cui è parte l'immobile in oggetto: sono stati rilevati distacchi di intonaci dagli estradossi dei balconi e dai frontalini; la situazione generale è risultata aggravata rispetto ai sopralluoghi precedenti (04.03.2021 e 15.07.2021).

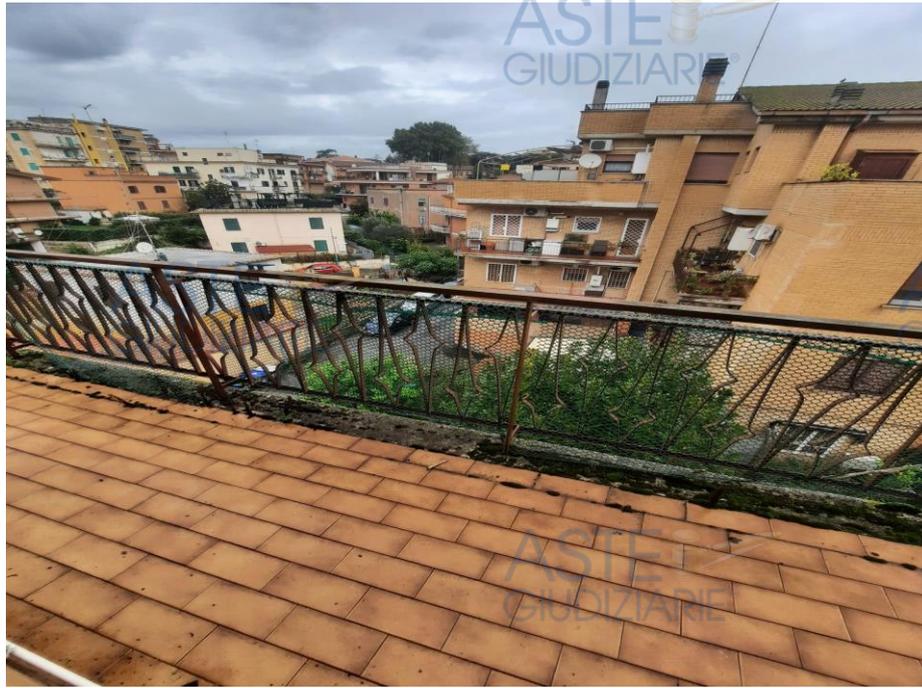
Durante l'accesso, è stato rilevato il cattivo stato di manutenzione dell'appartamento in oggetto che è risultato disabitato.

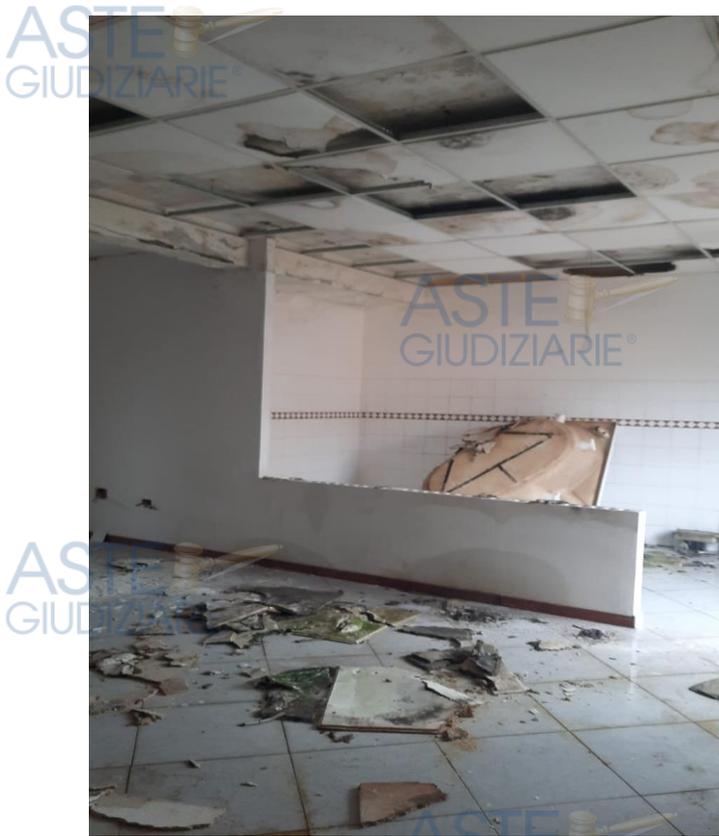
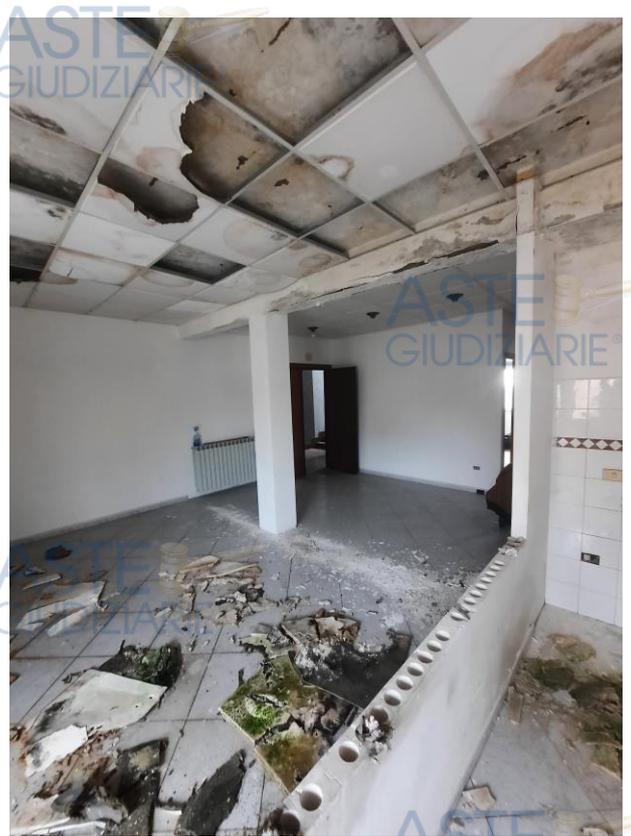
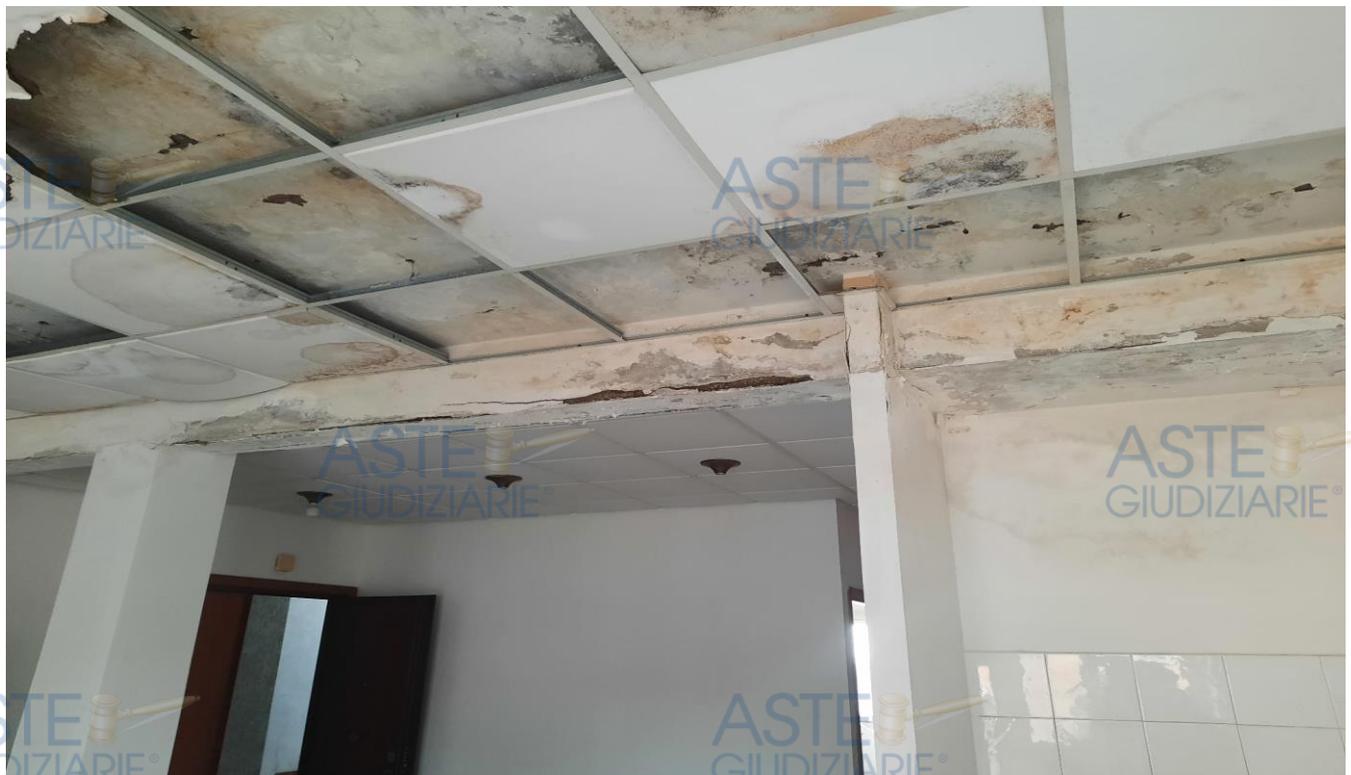
E' stata riscontrata sui soffitti di tutti gli ambienti la presenza di macchie dovute a infiltrazioni, a meno del bagno grande che ha un controsoffitto in cartongesso, pertanto non è stato possibile accertare lo stato del solaio.

A seguito delle precipitazioni atmosferiche dei giorni antecedenti l'accesso nel living era in atto il percolamento di acqua dal solaio di copertura che ha oltrepassato il controsoffitto ispezionabile ammalorandolo completamente e determinando distacchi di intonaco con ipotizzabile corrosione delle armature sia dei travetti del solaio che della trave presente.

Da quanto accertato il peggioramento dello stato dell'immobile oggetto di pignoramento è stato causato da danni di origine condominiale che hanno determinato lo stato di ammaloramento riscontrato, qualora la causa dei danni non verrà eliminata lo stato dei luoghi continuerà ad aggravarsi.

- i costi relativi alla riparazione delle cause delle infiltrazioni ed al risanamento dei luoghi che, trattandosi di cause di natura condominiale è pari a 1/8 dell'importo dei lavori, che la scrivente indica orientativamente per la quota dell'immobile in € 10.000,00

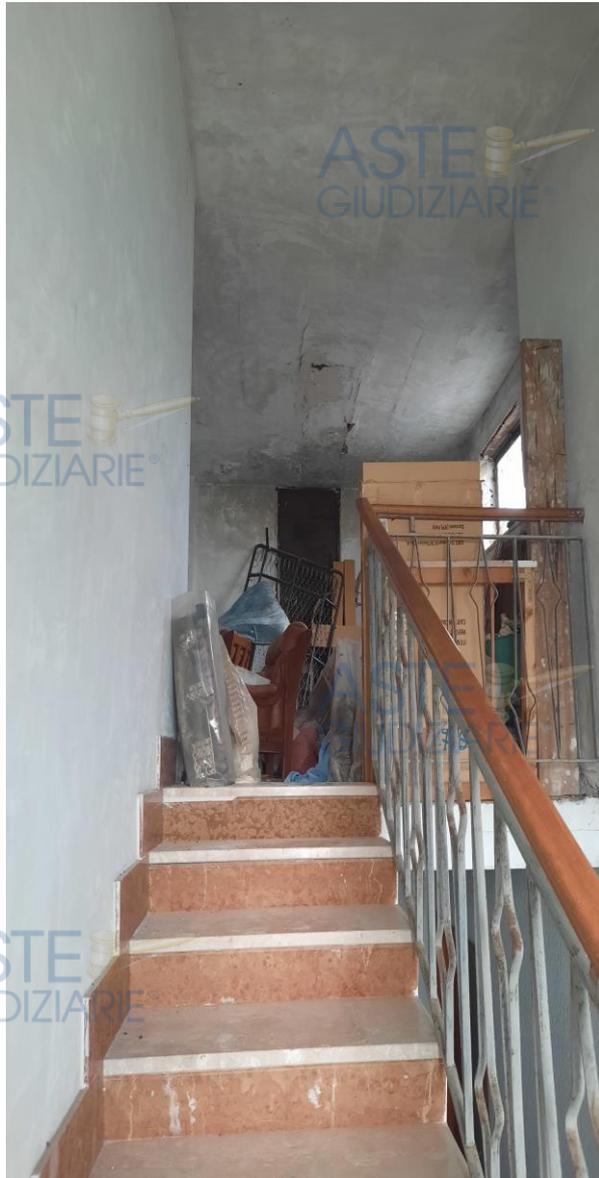
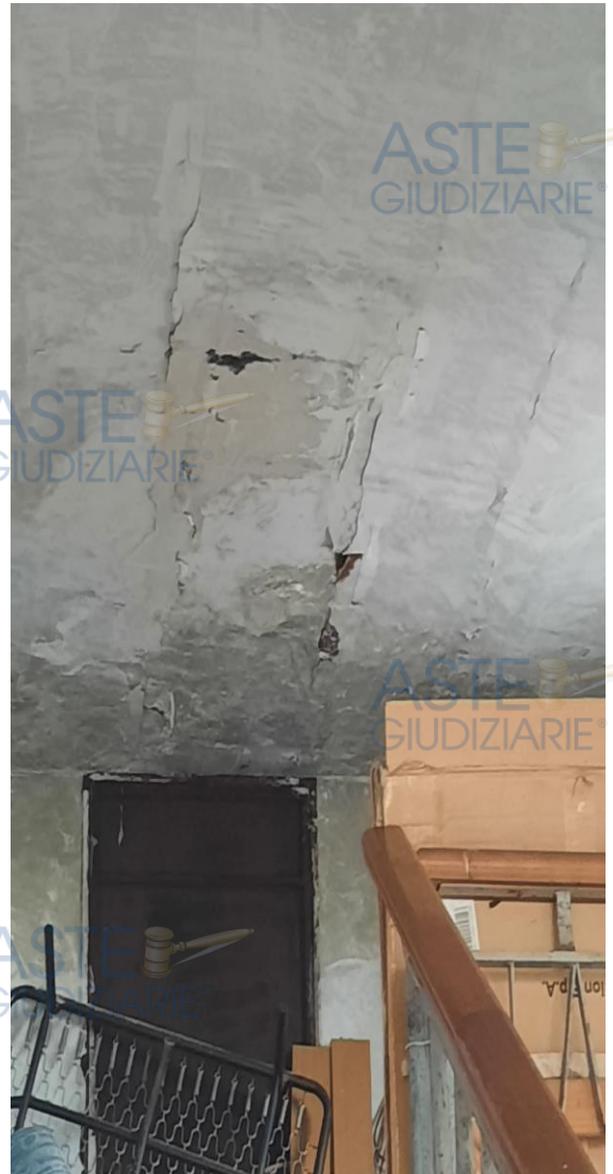
Successivamente la scrivente si è recata al piano soprastante per verificare lo stato di manutenzione del solaio di copertura condominiale, ma non è stato possibile l'accesso in quanto non si avevano le chiavi della porta, ma ha potuto constatare la stessa situazione sul soffitto del torrino condominiale.

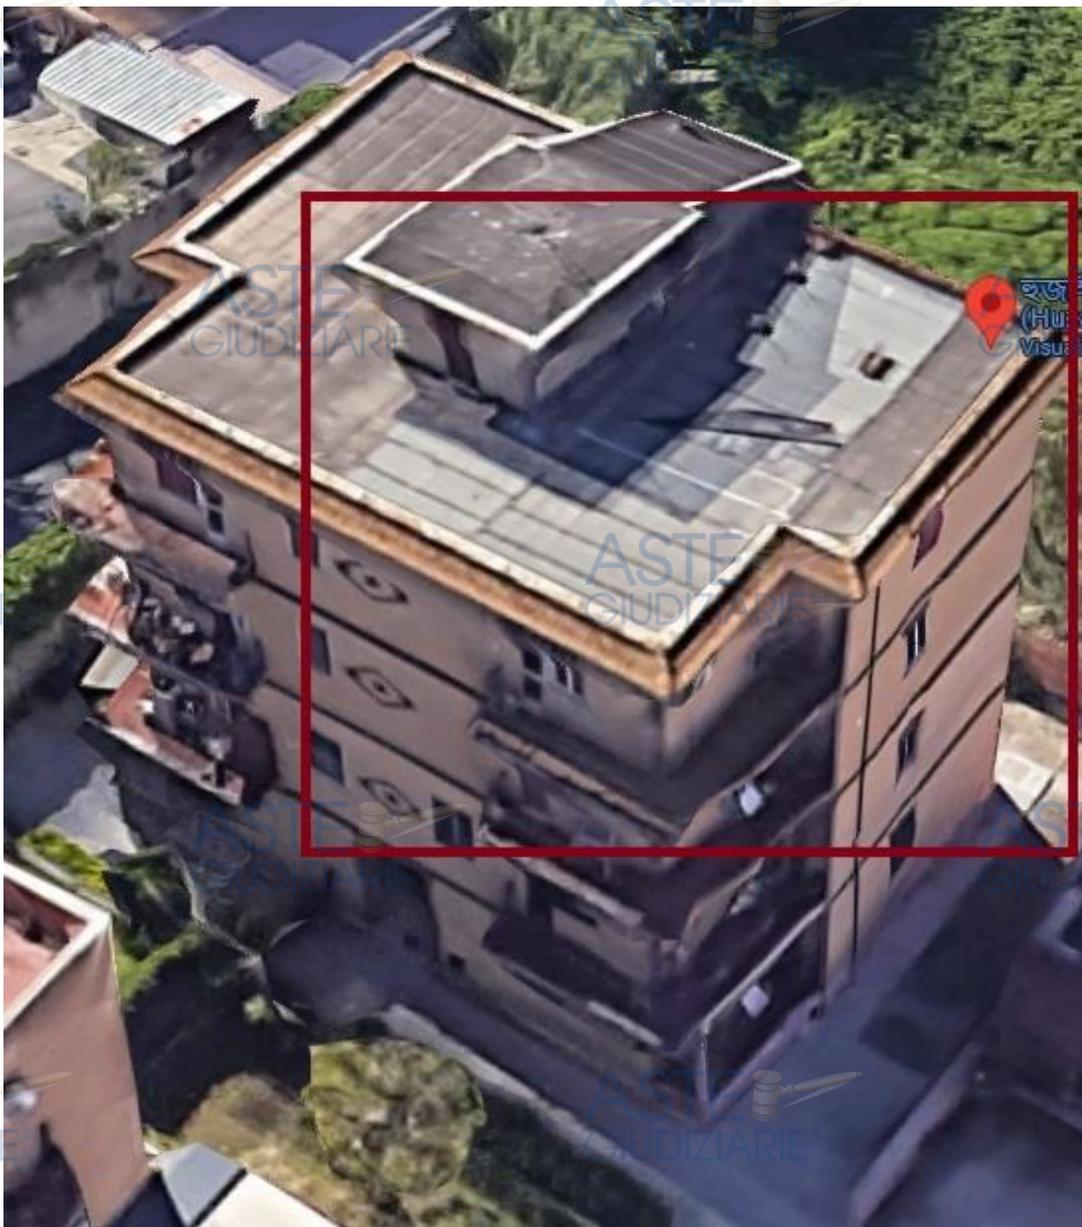
Successivamente l'Esperto ha effettuato una ricerca su google map: dove è evidente la presenza di guaine impermeabilizzanti di diverso colore sulle due porzioni simmetriche del solaio di copertura condominiale, probabilmente dovuto a manutenzioni effettuate in tempi differenti.

Da quanto riferito dall'Amministrazione condominiale, come relazionato, è lecito supporre che solo la parte di solaio di copertura soprastante l'immobile oggetto della presente esecuzione immobiliare presenta criticità da determinare infiltrazioni.

Per maggiore comprensione di seguito è evidenziata con una cornice rossa la porzione soprastante l'appartamento in oggetto.
