arch. Luisa CANNAVACCIUOLO

Oggetto: Tribunale di Roma. E.I. rge 1765/2018 contro \*\*\*\*\*  
RELAZIONE INTEGRATIVA ESPERTO STIMATORE

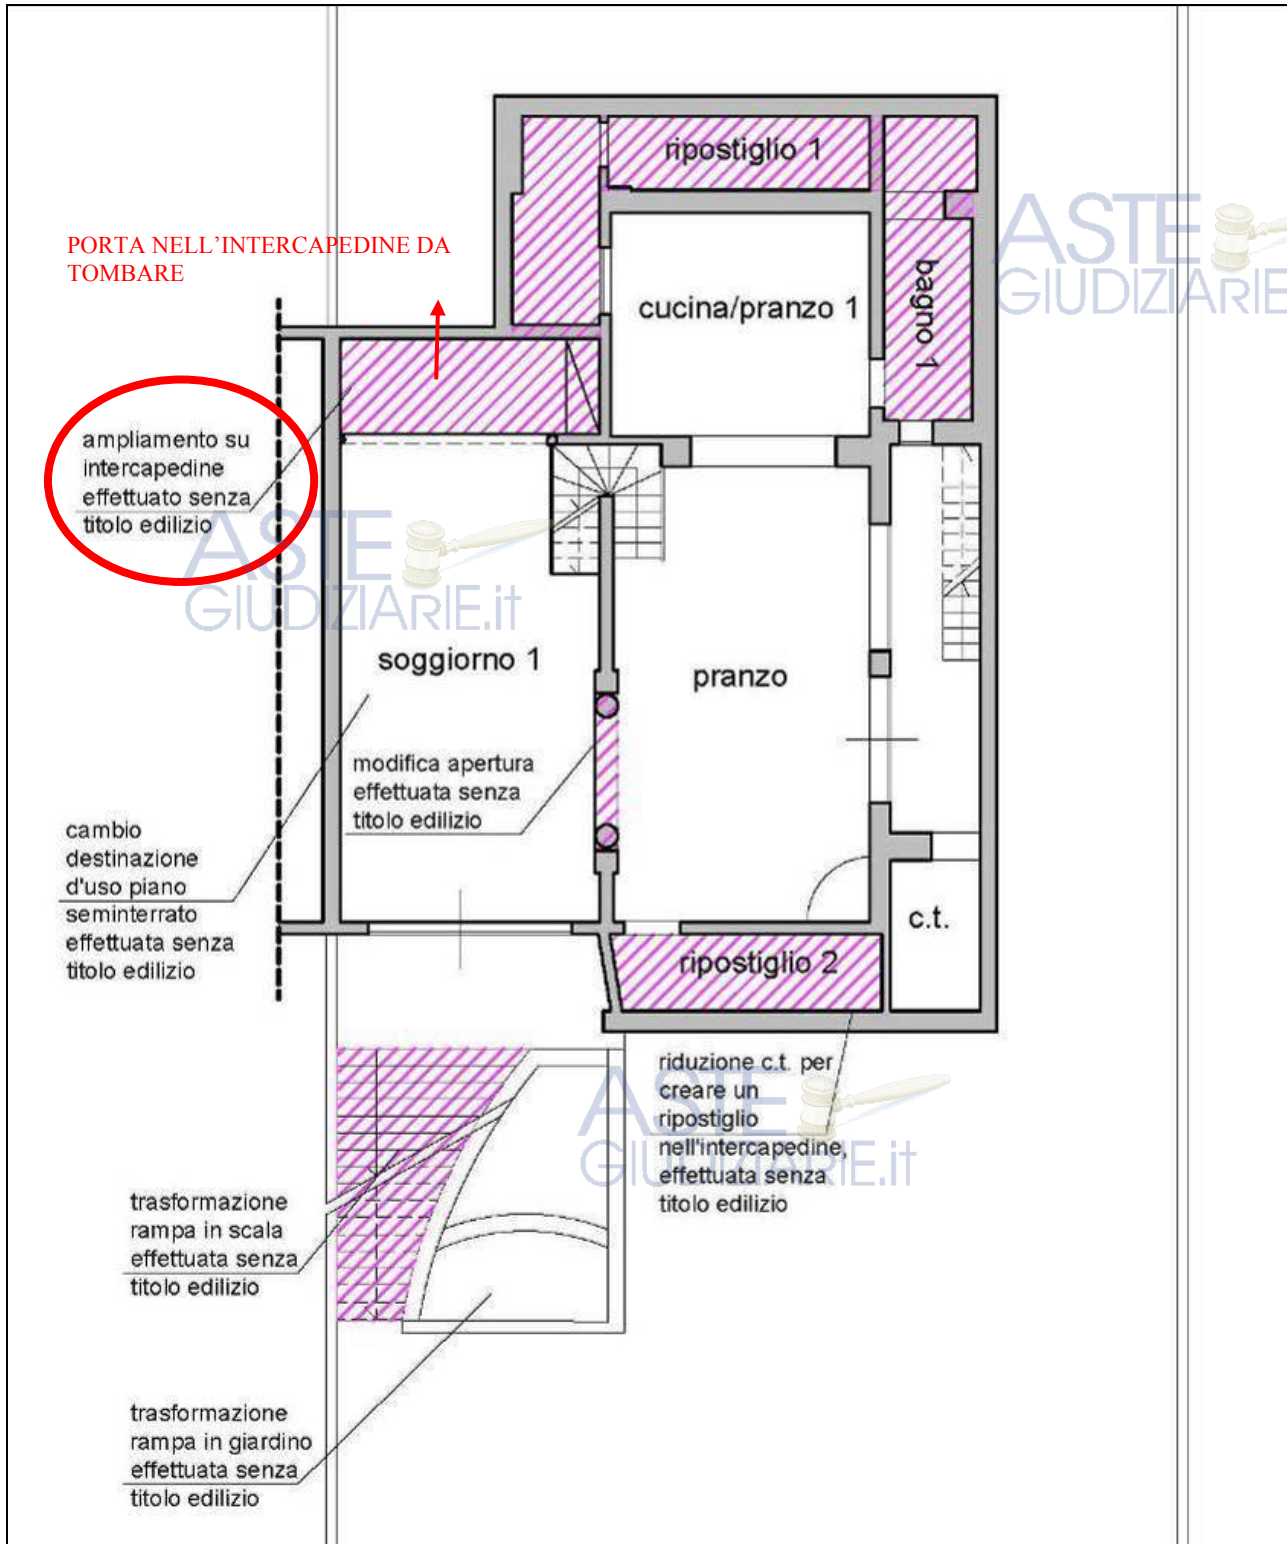
Si riportano di seguito il grafico di rilievo a firma della scrivente con evidenza dell'intercapedine annessa abusivamente al sub 4, l'estratto del grafico della licenza edilizia e l'estratto della planimetria catastale del sub 4, tutti con posizionamento della porta, si ripete, di accesso ad ambienti ulteriormente ricavati abusivamente nel sottosuolo e posti in collegamento anche con altra proprietà.

Inoltre tutte le superfici realizzate in ampliamento del villino (evidenziate con retino viola nel grafico) non sono state computate nel calcolo della superficie commerciale utilizzate per la stima dell'immobile.

In conclusione, dopo questa lunga e doverosa ricostruzione dello studio effettuato dalla scrivente sul cespite, si evidenzia che non si è provveduto a citare detta porta e gli altri ambienti posti oltre il limite di proprietà, in quanto **l'intercapedine annessa (evidenziata con retino viola), ove è stata aperta la porta, va "riportata al suo stato di funzionalità" per ristabilire nel villino la sua originaria consistenza legittimata urbanisticamente dai titoli edilizi e corrispondente alla planimetria del sub 4.**

**Pertanto ripristinando il perimetro murario originario del piano seminterrato (tombando l'intercapedine con un muro inaccessibile) la porta è automaticamente esclusa dall'immobile e non può dare più accesso neanche agli ambienti oltre il confine di proprietà.** Ed essendo dette opere, un onere a carico dell'aggiudicatario, il costo è stato posto in decurtazione del valore di stima.
