# TRIBUNALE DI ROMA

Perizia dell'Esperto ex art. 568 c.p.c. Ing. Schibani Antonella, nell'Esecuzione Immobiliare 178/2023 del R.G.E.

- **Bene N° 1** - Appartamento ubicato a Roma (RM) - Via Corrado del Greco n. 190, scala A, interno 9, piano 3 (Coord. Geografiche: 41°44'17.8"N; 12°16'13.8"E)

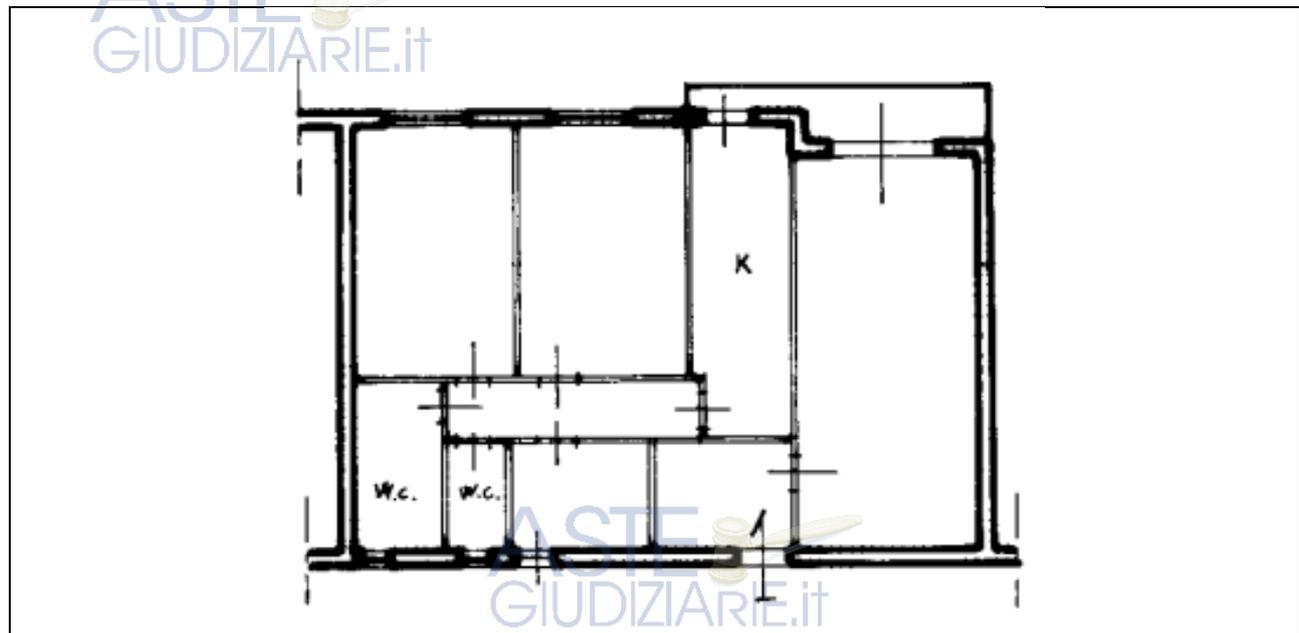
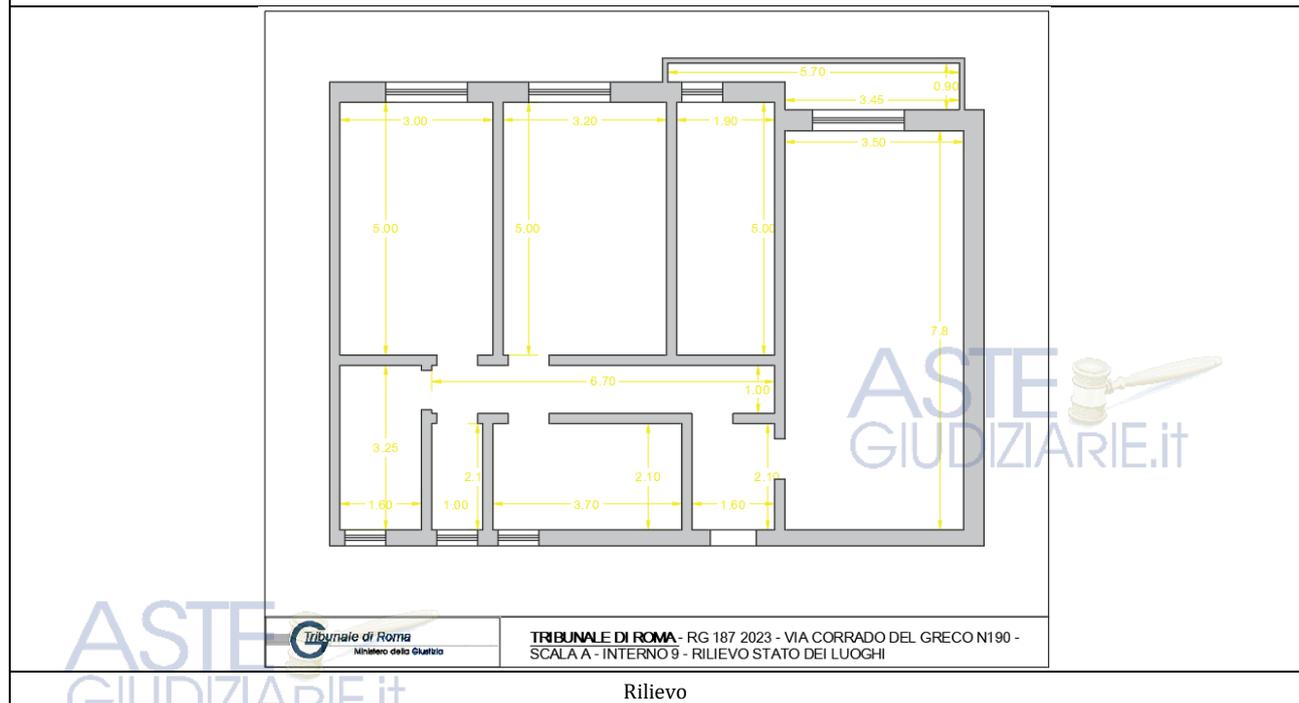
Non sussiste corrispondenza catastale. Le difformità riscontrate sussistono nella diversa distribuzione in pianta di alcuni degli ambienti interni, in particolare l'ingresso, una delle camere da letto e la cucina.

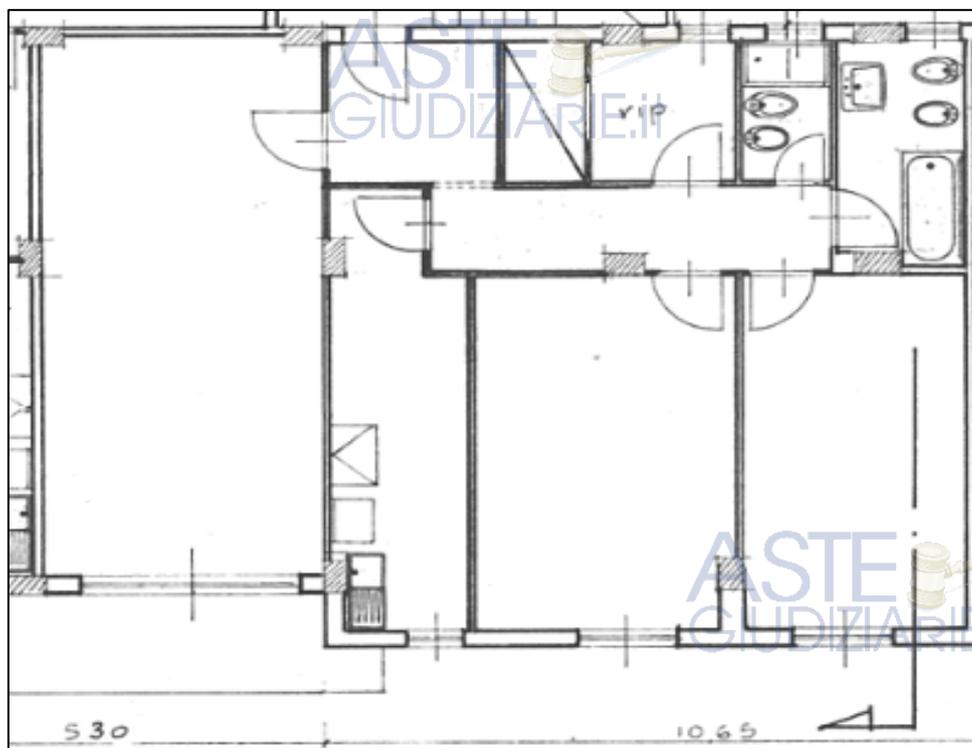
Stralcio del progetto di variante – Piano tipo – planimetria appartamento interno 9

Per quanto sopra, le verifiche rispetto alla regolarità edilizia sono state condotte assumendo come titolo legittimo l'elaborato progettuale di cui alla variante in corso d'opera, giusto progetto prot. 41465/71 e relativa licenza 1117/72.

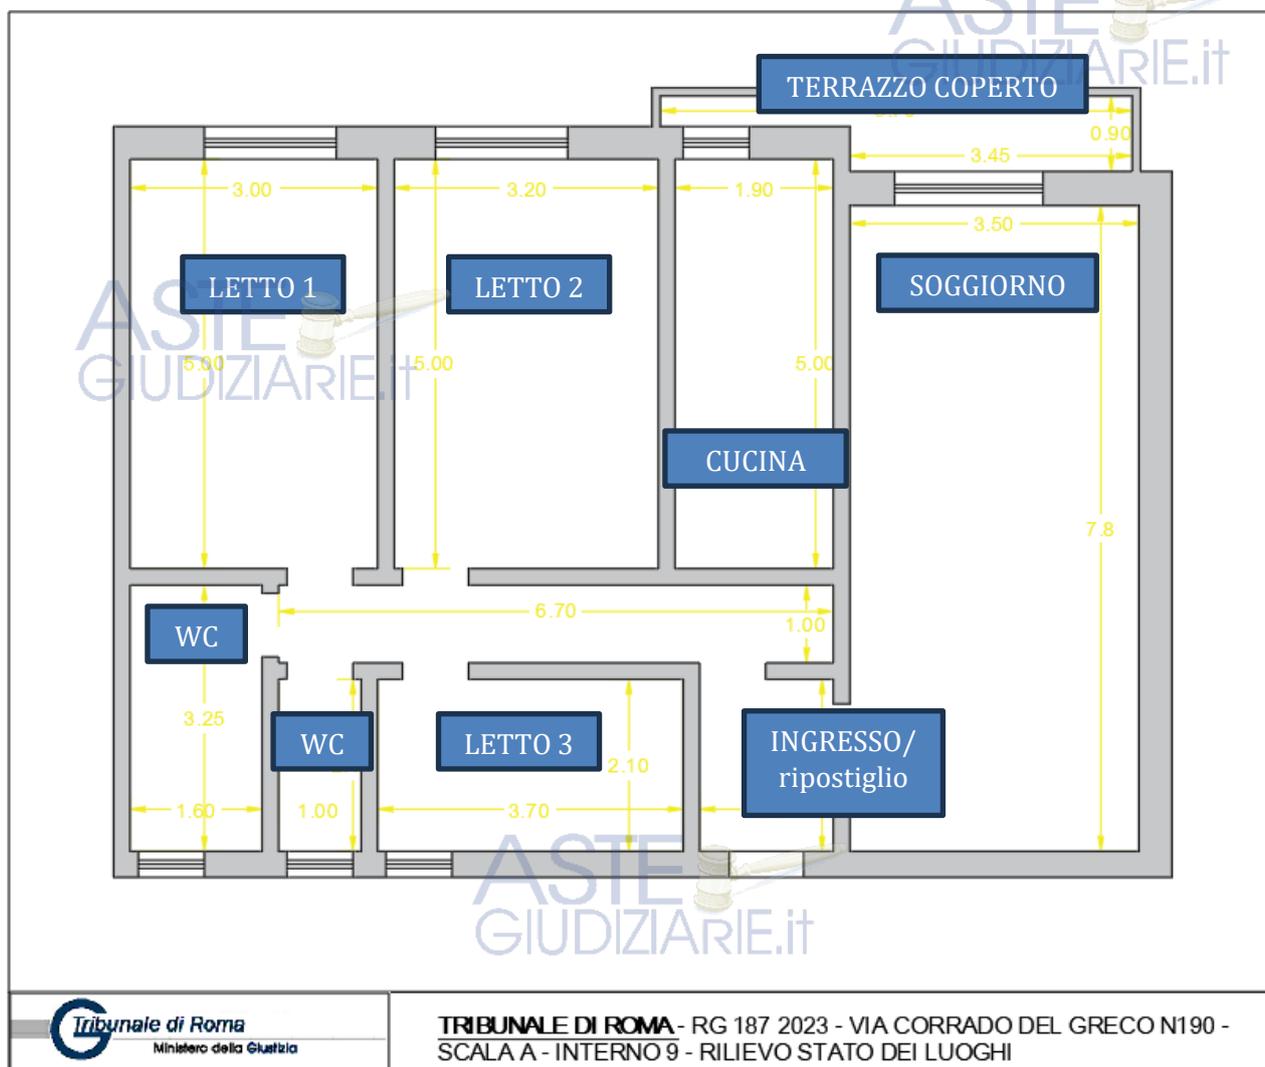
Appartamento interno 9 – rilievo

Dal confronto dello stato dei luoghi rispetto allo stato autorizzato, che peraltro è conforme con la planimetria catastale depositata, si riscontrano alcune difformità relativamente all'ingresso, alla cucina ed al ripostiglio, che di seguito si dettagliano:

- diversa distribuzione della zona ingresso: in particolare una porzione dell'ingresso è stata assorbita dal ripostiglio, che è stato convertito in camera da letto (letto 3). Inoltre, l'altezza netta interna dell'ingresso, rilevata in sede di sopralluogo, è di circa 2,30 m, inferiore all'altezza interna degli altri ambienti di circa 3,0 m. Questa modifica è intervenuta poiché è stato ricavato un volume ad uso ripostiglio, accessibile dalla camera da letto 3, nello spazio residuale di circa 50 cm disponibile tra l'estradosso del nuovo solaio e l'intradosso del solaio di interpiano, per tutta la superficie dell'ingresso, così come modificato;

- predetta variazione ha comportato la necessità che venisse modificato anche l'accesso alla cucina ed al corridoio delle camere da letto: la cucina, infatti, ha ceduto una porzione in favore del corridoio, che diversamente non sarebbe stato accessibile.

- diverso uso del ripostiglio che è stato convertito, annettendo quota parte dell'ingresso, a camera da letto: giova rilevare che dai rilievi condotti dallo scrivente la superficie disponibile è pari a 8,15 mq, che risulta essere, seppur in maniera non sostanziale, inferiore ai limiti normativi minimi imposti dal Decreto Ministeriale 05/07/1975 art. 2 che prevede, per il caso di specie, una superficie minima di 9 mq. Le previsioni Regolamento generale edilizio del comune di Roma di cui alla Delibera 18.8.1934 n. 5261 art. 40 sono le medesime;

- altezza ingresso di circa 2,30 m: il medesimo Decreto Ministeriale 05/07/1975 art. 1 prevede che *l'altezza minima interna utile dei locali sia fissata in 2,70 m riducibili a 2,40 m per i corridoi, i disimpegni in genere, i bagni, i gabinetti ed i ripostigli*. Le previsioni Regolamento generale edilizio del comune di Roma di cui alla Delibera 18.8.1934 n. 5261 art. 42 sono le medesime. Per quanto sopra, l'altezza interna dell'ingresso, così come si presenta, seppur in maniera non sostanziale, non risulta essere conforme alle prescrizioni normative nazionali ed ai regolamenti comunali cogenti sul tema.

Stante il carattere di funzionalità dell'ingresso alla corretta esercibilità del bene, sarà necessario, al fine di rendere pienamente coerente lo stato del cespite al quadro normativo sopra descritto, eseguire degli interventi di manutenzione straordinaria, con i quali si dovrà rimuovere il volume residuale, attualmente utilizzato come ripostiglio, che insiste sulla verticale dell'ingresso, al fine di garantire un'altezza interna netta minima di 2,70 m. Per la camera da letto 3 sussistono, invece, le limitazioni in termini di utilizzo imposte dalle norme, che impongono una superficie minima di 9 mq.

Riguardo la regolarizzazione dello stato del cespite, nell'ipotesi in cui si provveda alla rimozione del volume tecnico soprastante l'ingresso e che la destinazione d'uso dell'ambiente *ab origine* ripostiglio rimanga tale, si ritiene che stante l'assenza di opere di natura strutturale ed in considerazione del fatto che l'intervento di adeguamento dell'unità è qualificabile come manutenzione straordinaria, al fine di regolarizzarne lo stato autorizzativo è possibile presentare una CILA, ai sensi dell'art. 6-bis del D.P.R. 380/01. Si stimano in:

- €. 5.000,00 gli oneri per: rimozione del volume tecnico dell'ingresso, ricostruzione del tramezzo di separazione tra ripostiglio *ab origine* e ingresso, ripristino degli impianti elettrici ed opere di finiture;
- €. 1.500,00: i costi del professionista incaricato, necessari a regolarizzare la posizione urbanistico amministrativa cespite staggito.
