## TRIBUNALE DI ROMA

Perizia dell'Esperto ex art. 568 c.p.c. Ing. Gravina Francesco, nell'Esecuzione Immobiliare 61/2021 del R.G.E.

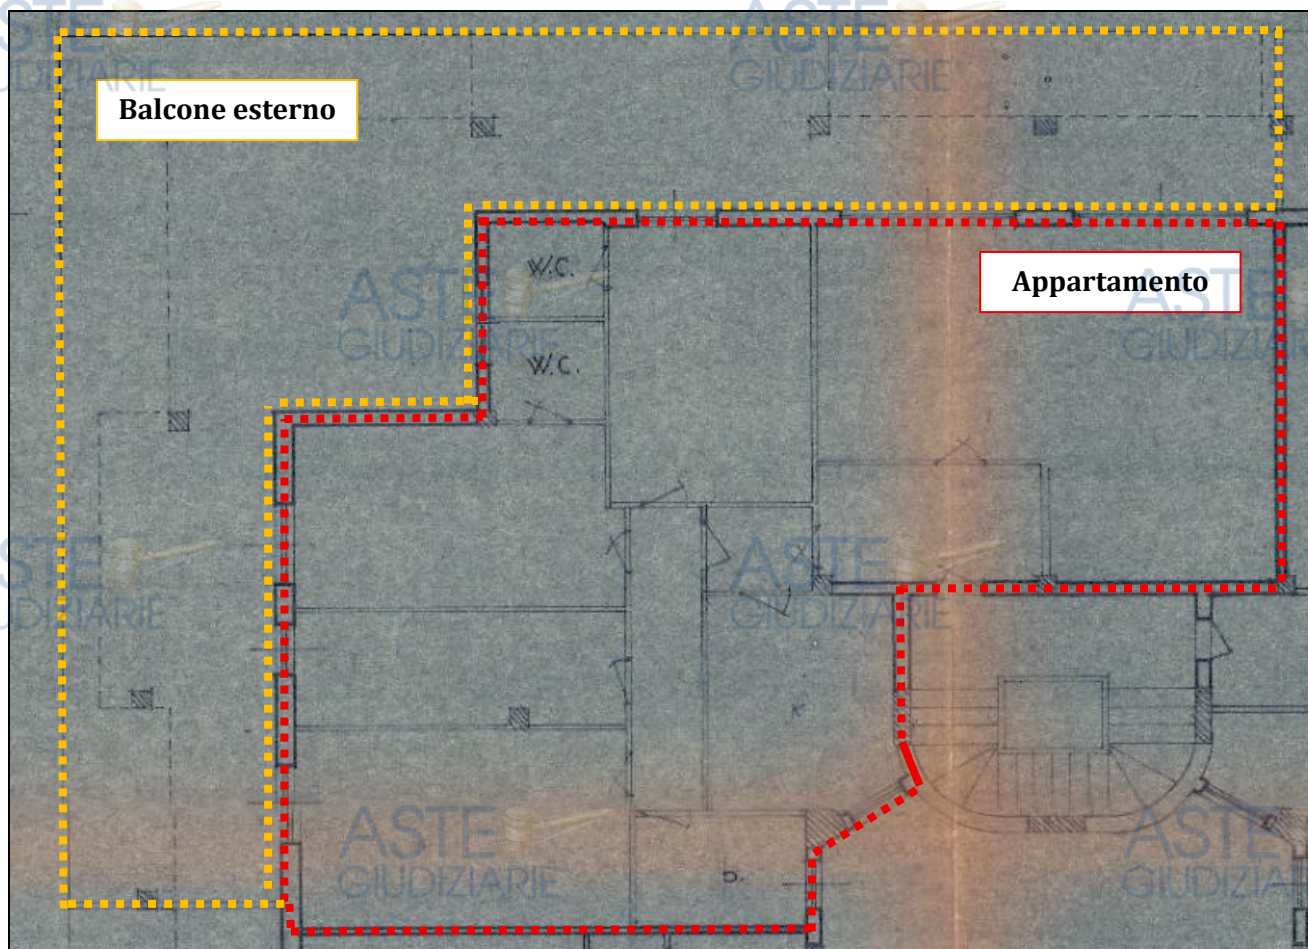
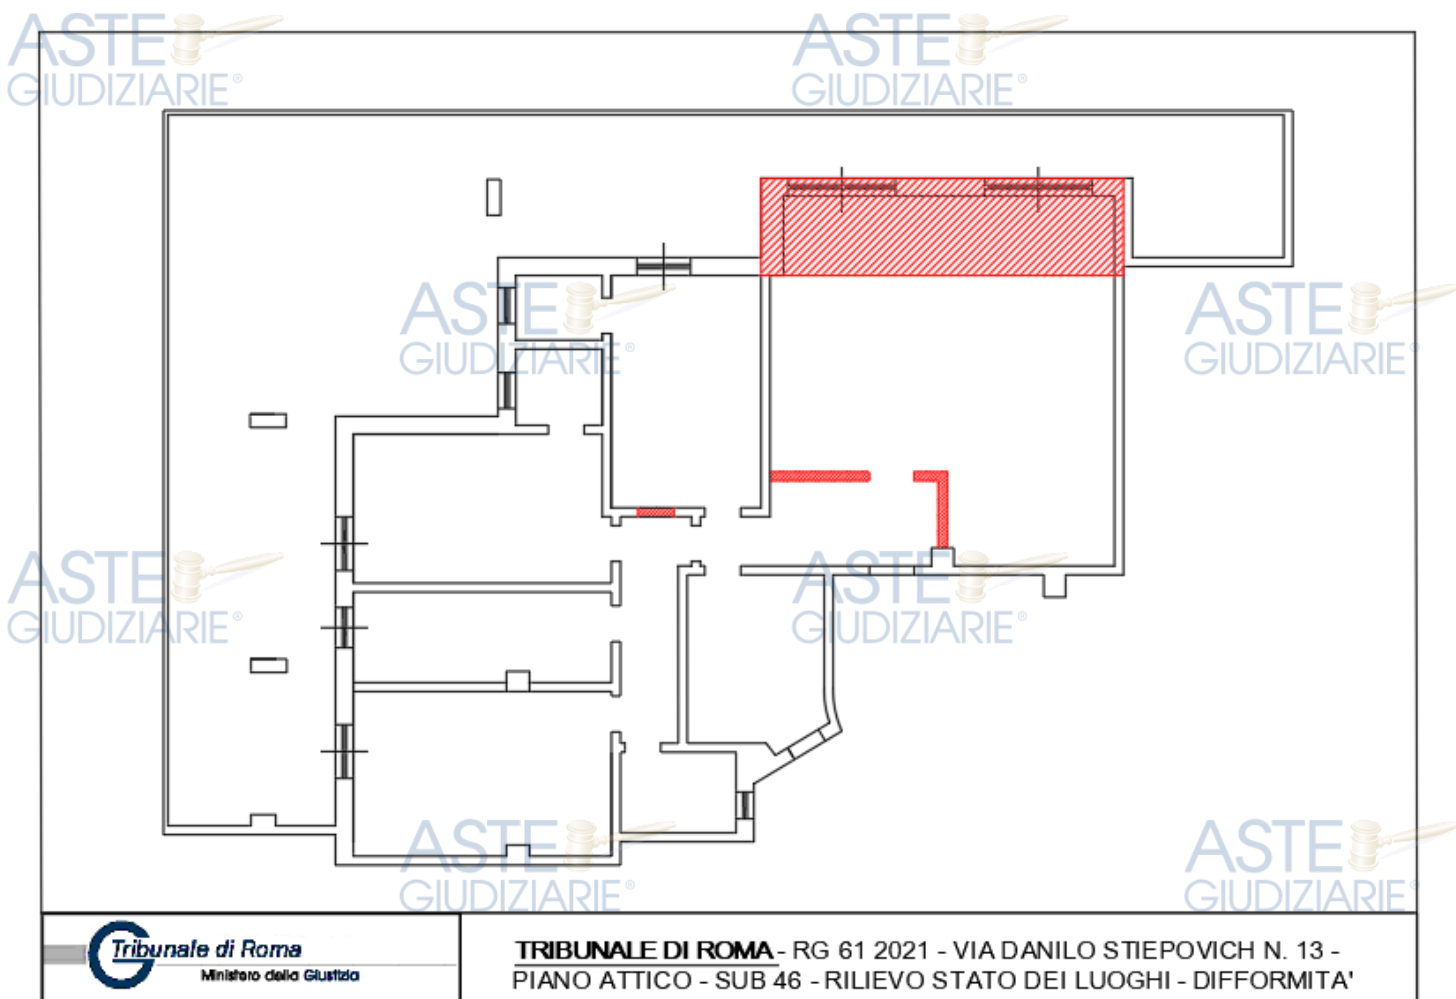
Limitatamente all'appartamento oggetto della presente analisi, si rileva che la distribuzione interna riportata negli elaborati grafici di progetto allegati al titolo edilizio risulta conforme alla corrispondente planimetria catastale attualmente in atti. Tuttavia, a seguito del sopralluogo effettuato in loco, è emersa una difformità rispetto a quanto rappresentato. Più precisamente tali difformità corrispondono a:

- una diversa distribuzione degli spazi interni, in particolare nella zona d'ingresso, dove è stato abbattuto il tramezzo originario, con conseguente assorbimento della relativa superficie all'interno del soggiorno. Inoltre, la porta di accesso alla prima delle camere da letto (quella adiacente al soggiorno) è stata spostata: originariamente prevista lungo il corridoio della zona notte, risulta ora collocata nel disimpegno della zona giorno, in posizione immediatamente antecedente al suddetto corridoio;

- estensione della copertura esistente, al fine di uniformare l'involucro edilizio e garantire la continuità architettonica e funzionale del nuovo ambiente così ottenuto. All'interno, sono state eseguite le relative opere di finitura, tra cui la posa della pavimentazione, l'intonacatura delle nuove pareti, l'installazione di infissi esterni, e la modifica degli impianti elettrici e di illuminazione, mediante estensione dei circuiti esistenti e installazione di nuovi punti luce e prese. Dal sopralluogo visivo condotto in loco non sono emerse evidenze di modifiche alle strutture portanti esistenti (travi, pilastri o solai), tali da compromettere l'impianto strutturale originario del fabbricato.

Alla luce di quanto sopra esposto, si ritiene che la legittimazione dello stato attuale dei luoghi possa essere conseguita mediante il ripristino della configurazione edilizia autorizzata, limitatamente alle superfetazioni esterne non autorizzate insistenti sul balcone, e, contestualmente, attraverso la regolarizzazione della diversa distribuzione interna rispetto alla planimetria assentita.

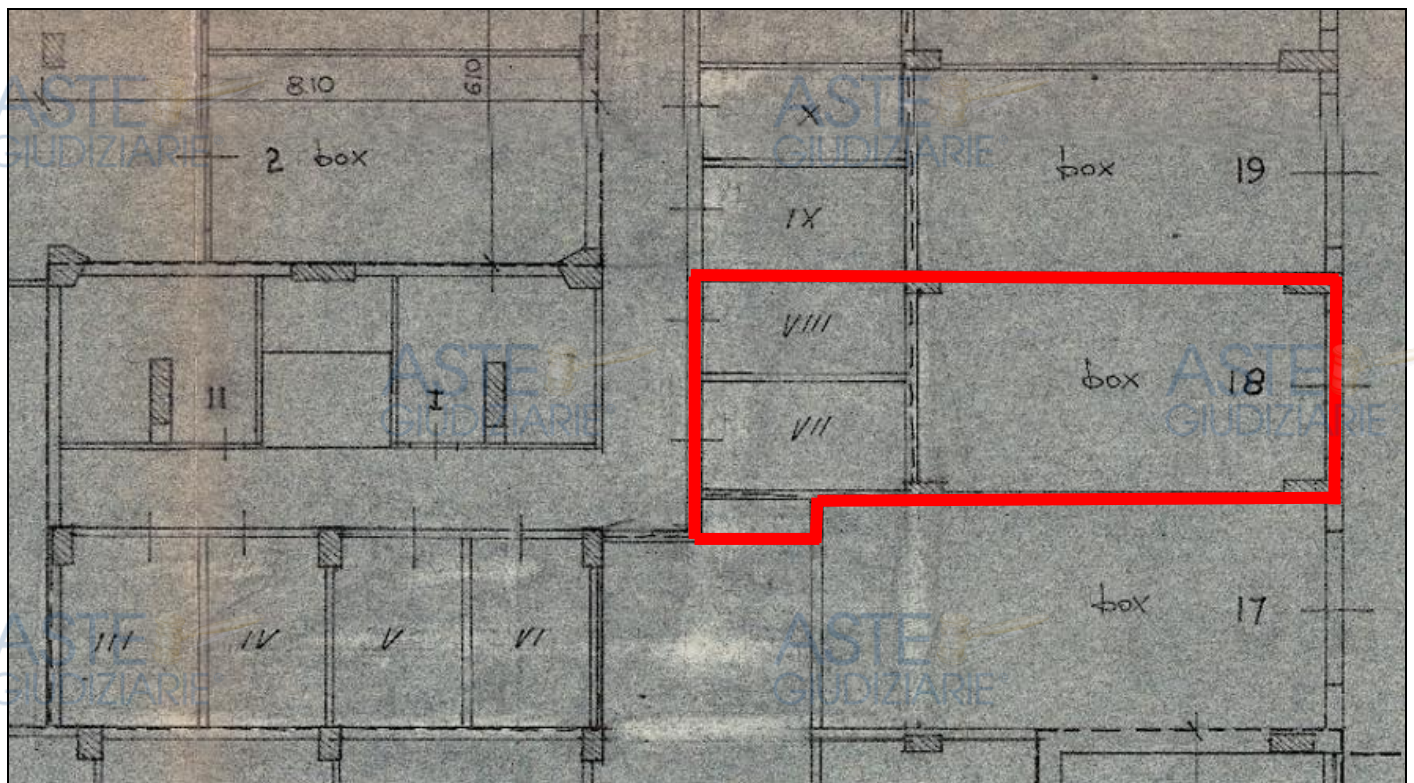
Fatte salve le considerazioni rispetto alla ricostruzione dei titoli edilizi, che si richiama integralmente anche per i beni n. 2, n. 3 e n. 4, si precisa che l'ultimo titolo edilizio utile rilasciato è proprio quello relativo alla variante, e pertanto la verifica di regolarità urbanistico-edilizia delle unità immobiliari verranno condotte con riferimento a tale documento progettuale. Allo stato attuale, le unità immobiliari risultano modificate rispetto alla configurazione progettuale originaria, in quanto è stato realizzato un unico ambiente mediante l'accorpamento dei beni in argomento, ovvero la cantina n. 7<sup>2</sup>, la cantina n. 8 e il box n. 19<sup>3</sup>, tutti di proprietà della medesima parte esecutata ed oggetto della procedura, e identificati rispettivamente al subalterno 54, al subalterno 55 e al subalterno 80. I beni hanno pertanto perso la conformazione planimetrica originaria, pur conservando la destinazione d'uso a deposito/garage.

In virtù degli strumenti urbanistici vigenti e tenuto conto della destinazione funzionale omogenea dei cespiti in oggetto (depositi, cantine e autorimesse), è possibile valutare la fusione degli stessi in un unico bene unitario, destinato ad autorimessa, mediante l'accorpamento fisico e funzionale delle superfici oggi frazionate.
