TRIBUNALE DI ROMA

Perizia dell'Esperto ex art. 568 c.p.c. Ing. Gravina Francesco, nell'Esecuzione Immobiliare 74/2024 del R.G.E.

BENE N° 1 - APPARTAMENTO UBICATO A ROMA (RM) - VIA DEL FOSSO DELL'OSA N. 359, INTERNO 1, PIANO 1

BENE N° 2 - NEGOZIO UBICATO A ROMA (RM) - VIA DEL FOSSO DELL'OSA N. 355-357 PIANO T

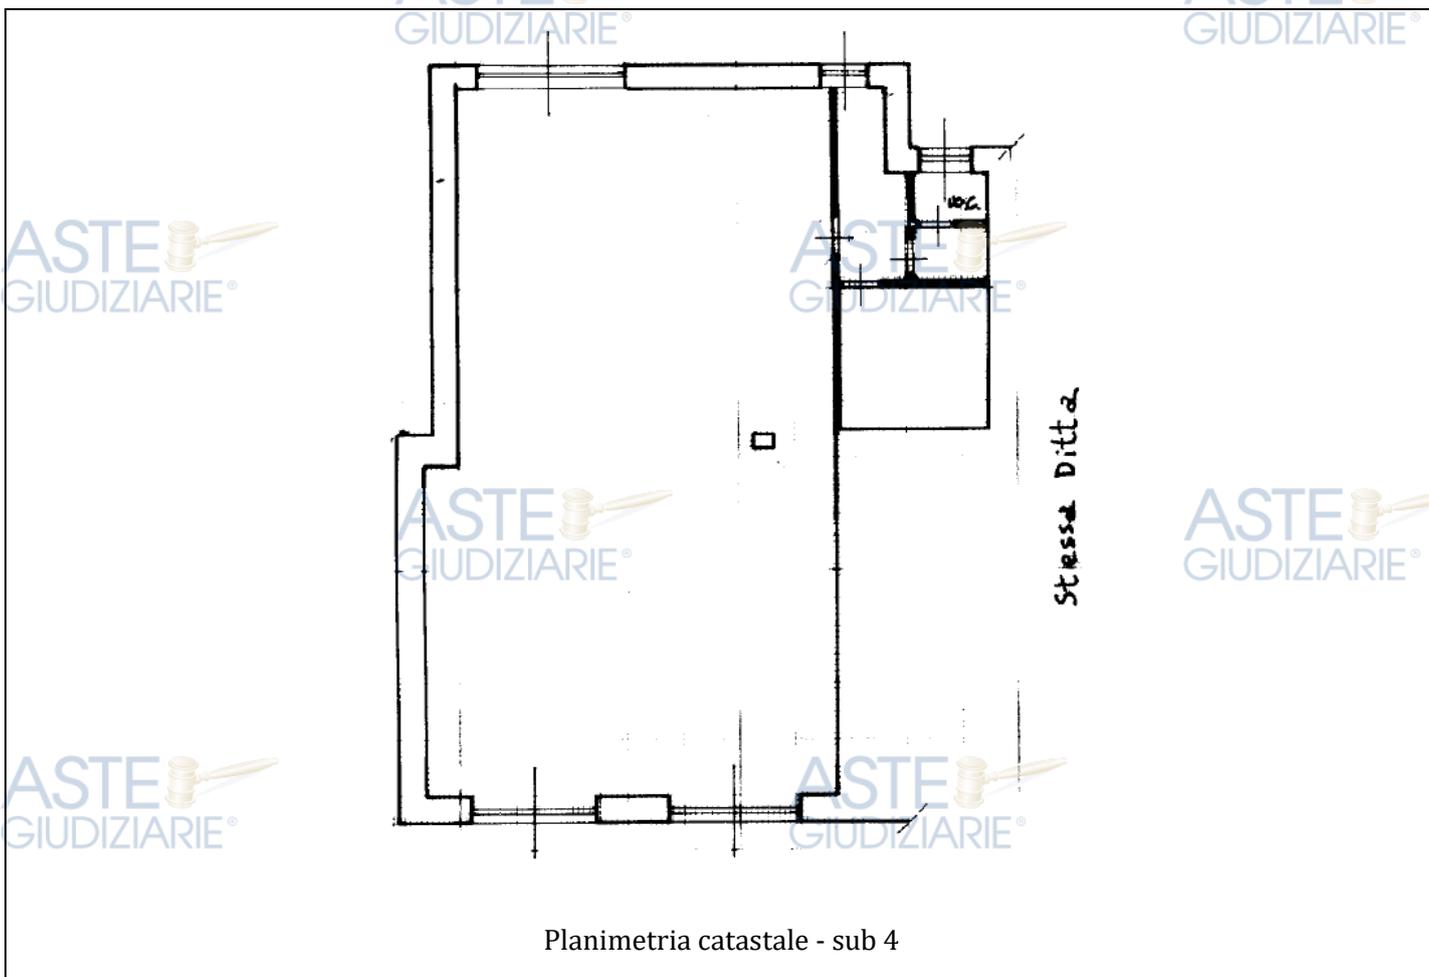
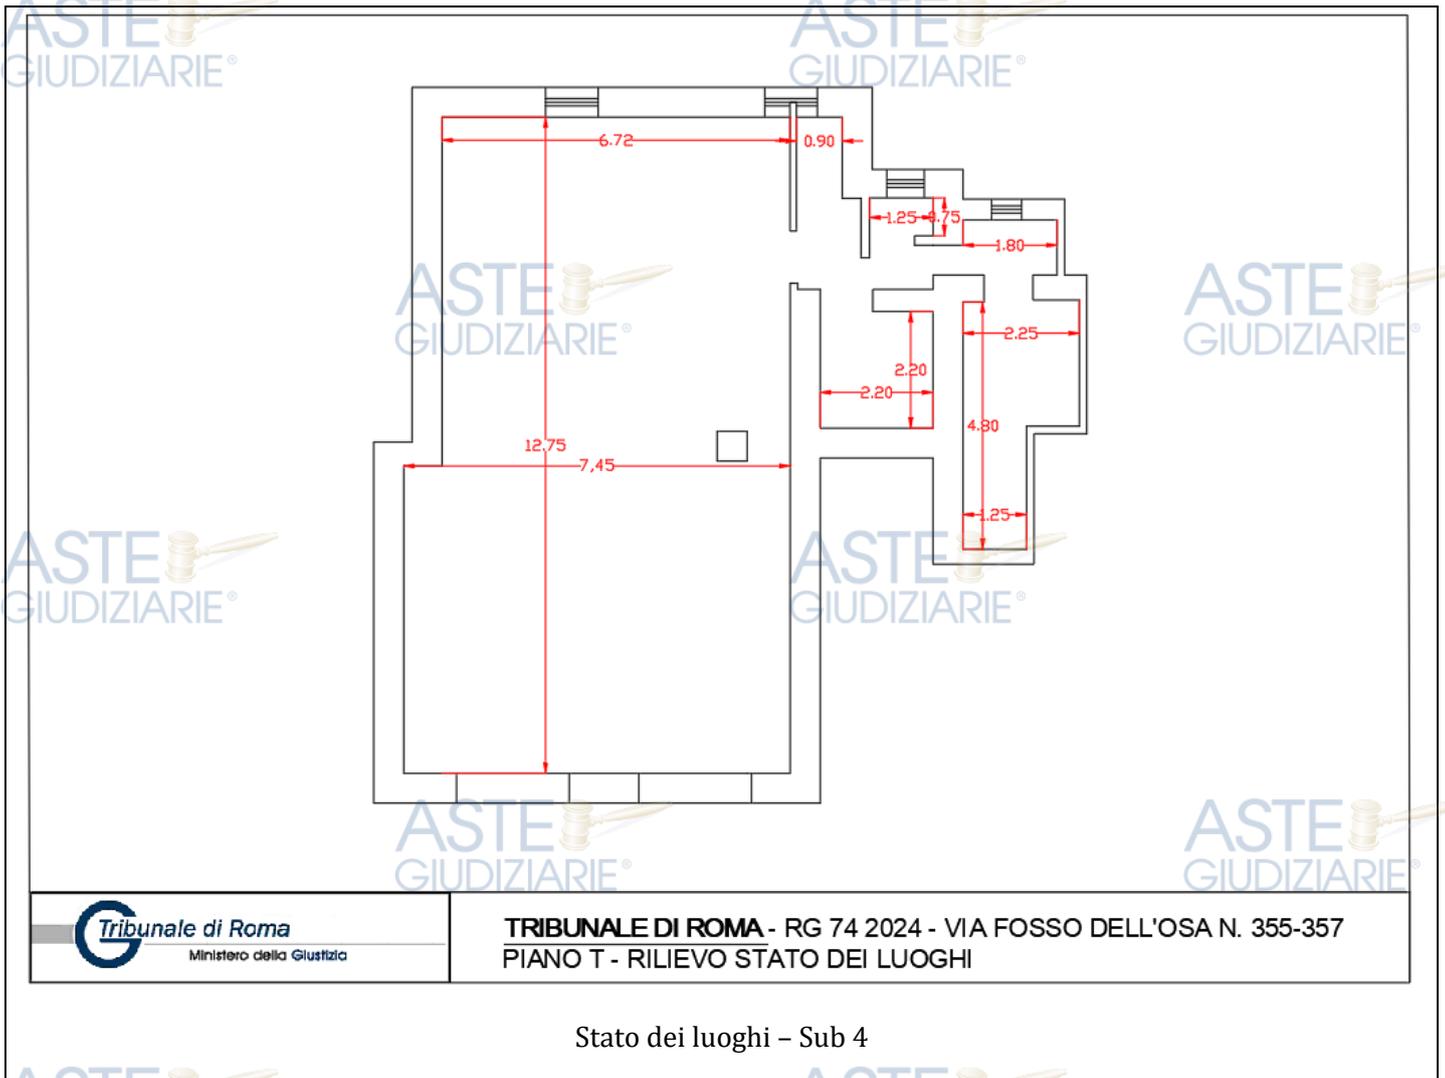
Stato dei luoghi – Sub 4

Non sussiste corrispondenza catastale tra i beni. In particolare, dagli accertamenti eseguiti è emerso che:

- il cespite staggito ha assorbito il subalterno 12 (già sub 5), ovvero il locale magazzino di proprietà del medesimo debitore esecutato, situato tra il suddetto cespite e l'immobile identificato con il subalterno 13 (già sub 6), corrispondente al negozio posto ai civici nn. 361-363, anch'esso di proprietà del debitore esecutato. Inoltre, è stata rilevata un'incongruenza tra le planimetrie catastali: la planimetria attualmente associata al subalterno 12 (già sub 5) risulta riferita in realtà al subalterno 13 (già sub 6), e viceversa;
- tale situazione ha creato un aumento della superficie disponibile.

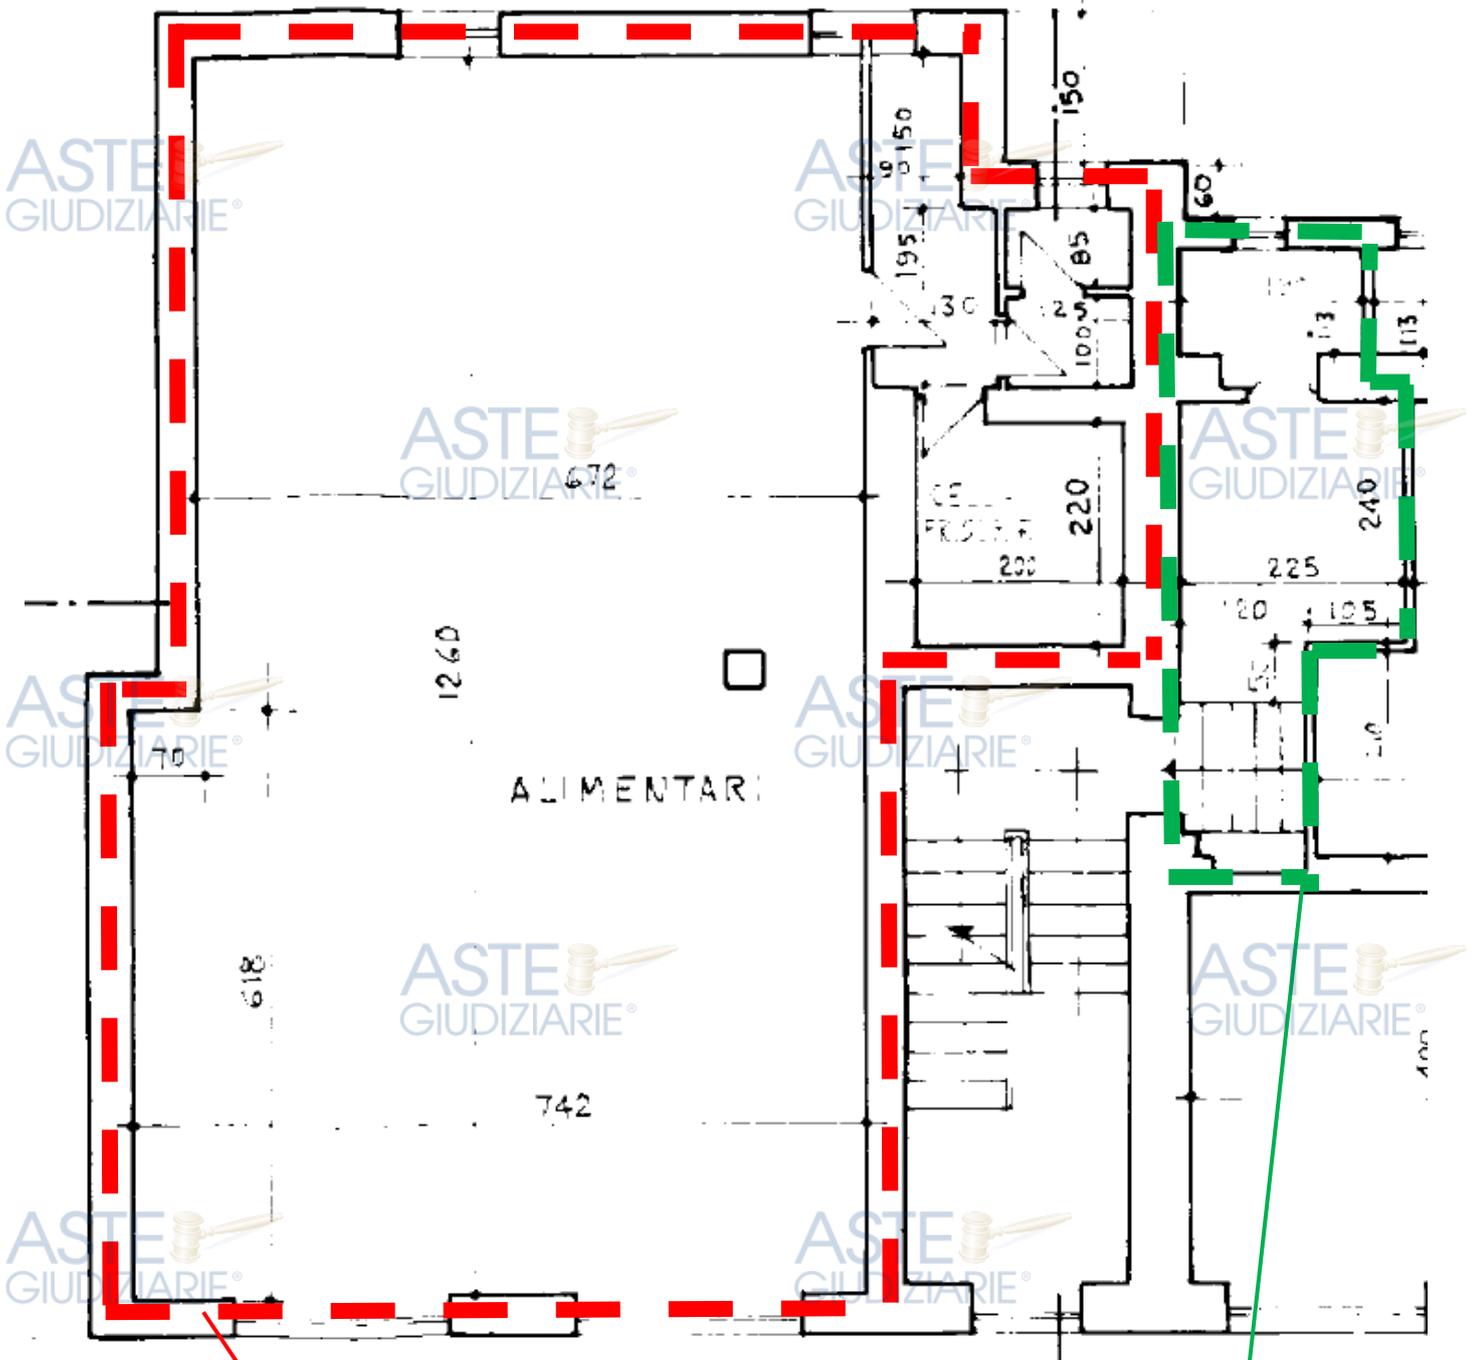
FIGURA 3: FASCICOLO DI CONDONO - STRALCIO ELABORATO GRAFICO

Lo Scrivente ha rilevato l'accorpamento del sub 12 (già sub 5) al sub 4, concretizzatosi nell'apertura di un vano che ha messo in comunicazione i due ambienti. Originariamente separati, l'accesso al sub 12 (già sub 5) avveniva dal civico 359, attraverso una porta dedicata nel vano scala. Nonostante tale accorpamento, il sub 4 conserva la propria autonomia funzionale, e l'esercibilità non risulta compromessa, salvo i lavori necessari per il distacco degli impianti e il ripristino dell'indipendenza degli ambienti. Il pignoramento riguarda esclusivamente il sub 4, il cui stato legittimo non comprende altre proprietà, attualmente non ricomprese nella procedura esecutiva. Pertanto, sarà necessario ripristinare l'indipendenza degli ambienti per allineare lo stato dei luoghi con lo stato legittimo.

Per ripristinare l'indipendenza dei due ambienti, sono necessari interventi di chiusura del vano che attualmente mette in comunicazione i due spazi, nonché la separazione degli impianti (elettrici, idraulici, di riscaldamento) per garantire l'autonomia funzionale di ciascun ambiente. Tali interventi rientrano tra quelli previsti dal D.P.R. 6 giugno 2001, n. 380 (Testo Unico dell'Edilizia) come manutenzione straordinaria, in particolare nell'ambito di lavori che non comportano modifiche strutturali portanti e che non alterano la volumetria o la destinazione d'uso dell'edificio. Ai sensi dell'articolo 6, comma 2, del Decreto, è possibile presentare una CILA (Comunicazione Inizio Lavori Asseverata) per avviare tali lavori, a condizione che vengano asseverati da un tecnico abilitato, il quale confermerà che l'intervento è conforme alle normative edilizie e urbanistiche applicabili. Si stimano in €. 5.000,00 gli oneri necessari (compresi dei lavori e degli oneri professionali che verranno detratti dal prezzo di stima).
