RELAZIONE TECNICA INTEGRATIVA
Giudice delegato dott.ssa Caterina Bordo
Curatore avvocato Claudia Cardoni

Immobile sito in Pomezia (RM) via Romania sc
Piano seminterrato

Foglio 25, Particella 1282 e 565, Sub 15

Stato dei luoghi dell'immobile seminterrato sito in Torvaianica (Pomezia), Via Rumania n. 107 ad integrazione della relazione di stima redatta nell'ambito del fallimento n. 193/2008 in data 1 aprile 2024.

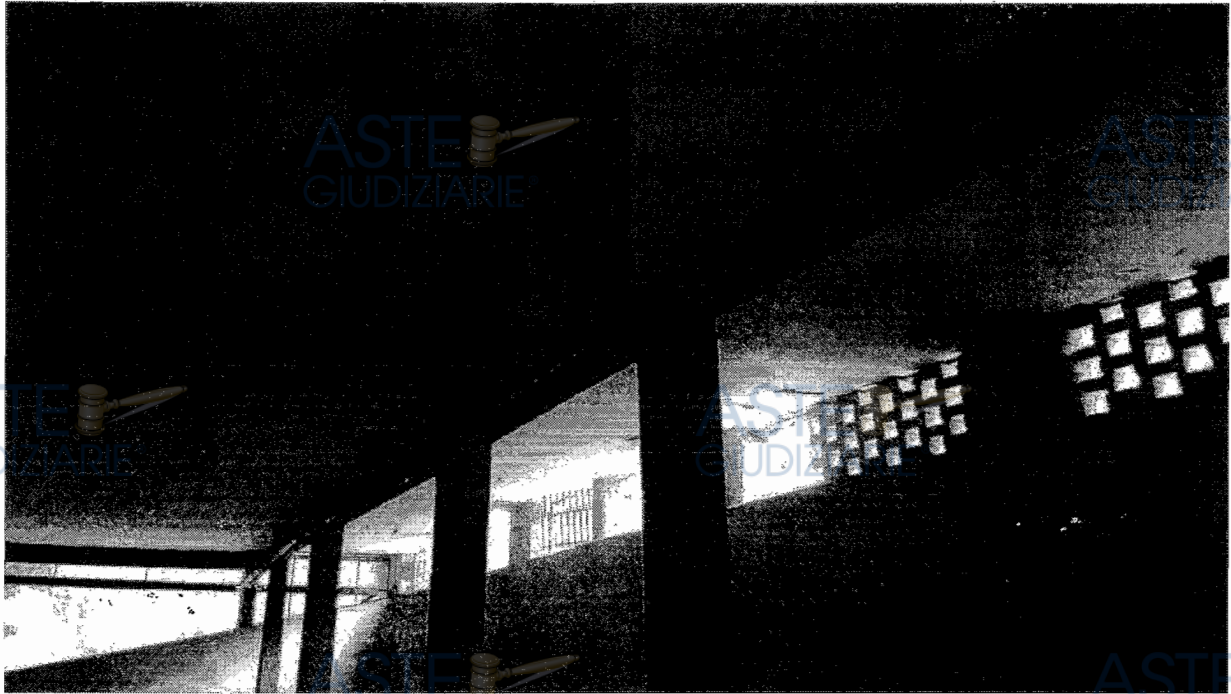
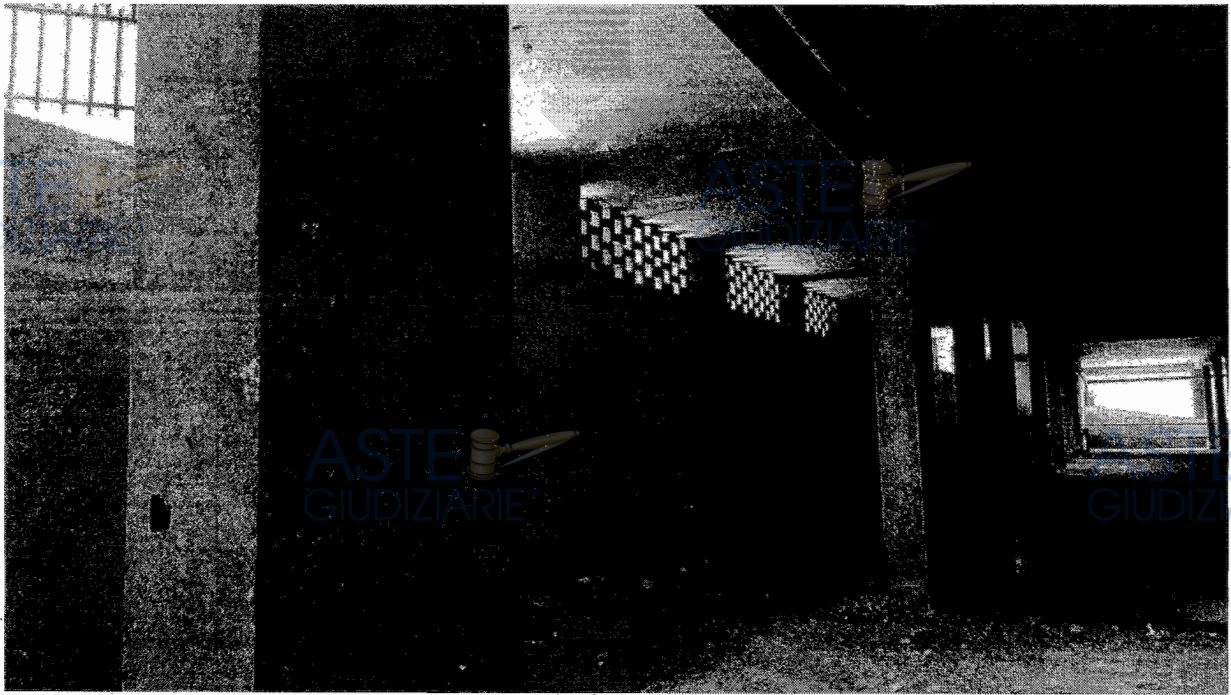
- Le bucatore presenti sulle pareti perimetrali, precedentemente chiuse in modo abusivo, sono state riaperte;
 - La tubazione aerea abusivamente installata è stata rimossa;
 - Permane la presenza di tubazioni aeree condominiali e di pozzetti apparentemente non in uso, la cui effettiva dismissione non è stata verificata in assenza di indagini video-ispettive, nonché di tubazioni verticali alloggiate in tracantoni adiacenti ad alcuni pilastri.
- È stata inoltre rilevata la presenza di una tubazione idrica affiorante dal sottofondo del piano di calpestio, il cui tracciato e destinazione non risultano noti, in quanto quasi totalmente interrata; per individuarne il tracciato sarebbe necessaria un'indagine distruttiva.

BUCATURE RIAPERTE

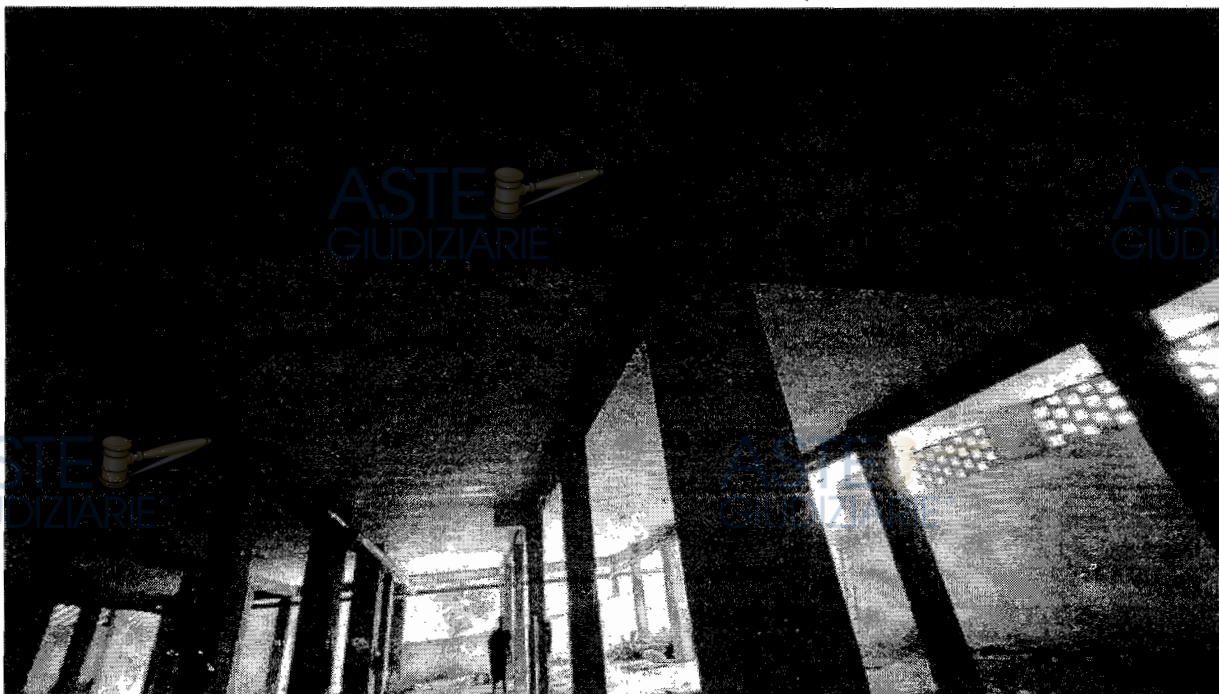
- **Struttura portante:** Dall'ispezione visiva non sono emersi segni di cedimenti o dissesti delle strutture portanti. Tuttavia, si rileva un significativo fenomeno di sfondellamento del solaio nella porzione sottostante l'area di accesso agli androni condominiali, nonché il distacco del copriferro dei pilastri, con esposizione delle armature e presenza di ossidazione diffusa.

ASTE GIUDIZIARIE
SFONDELLAMENTO DEL SOLAIO

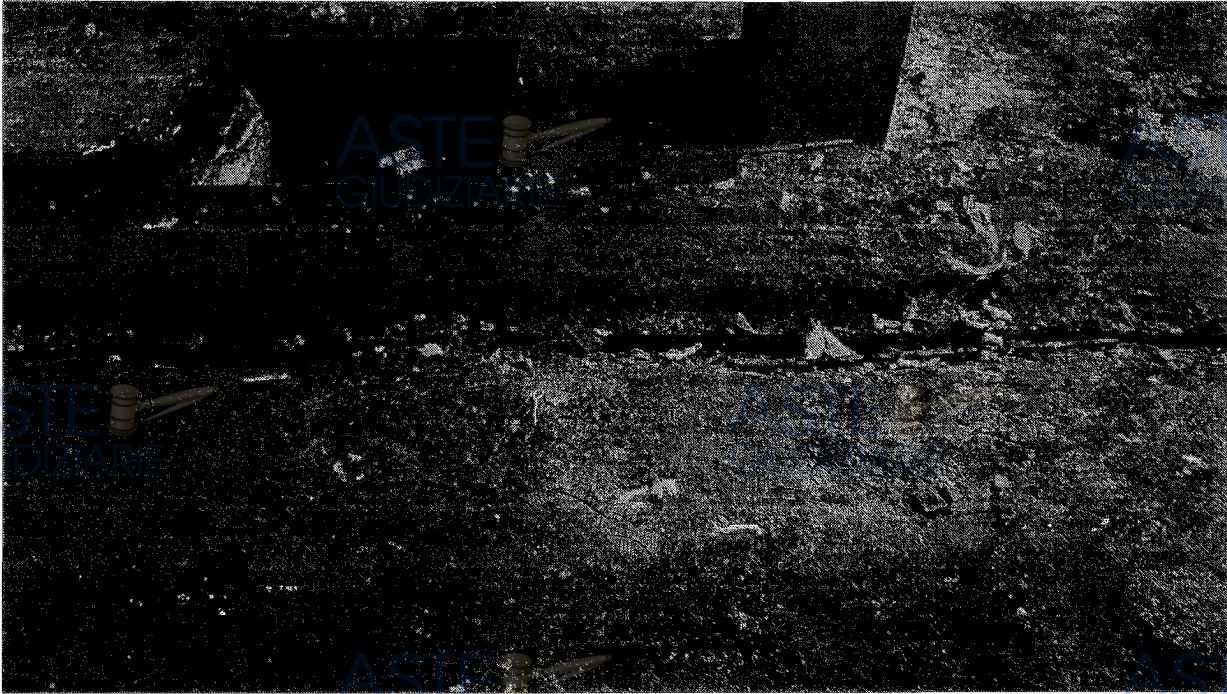
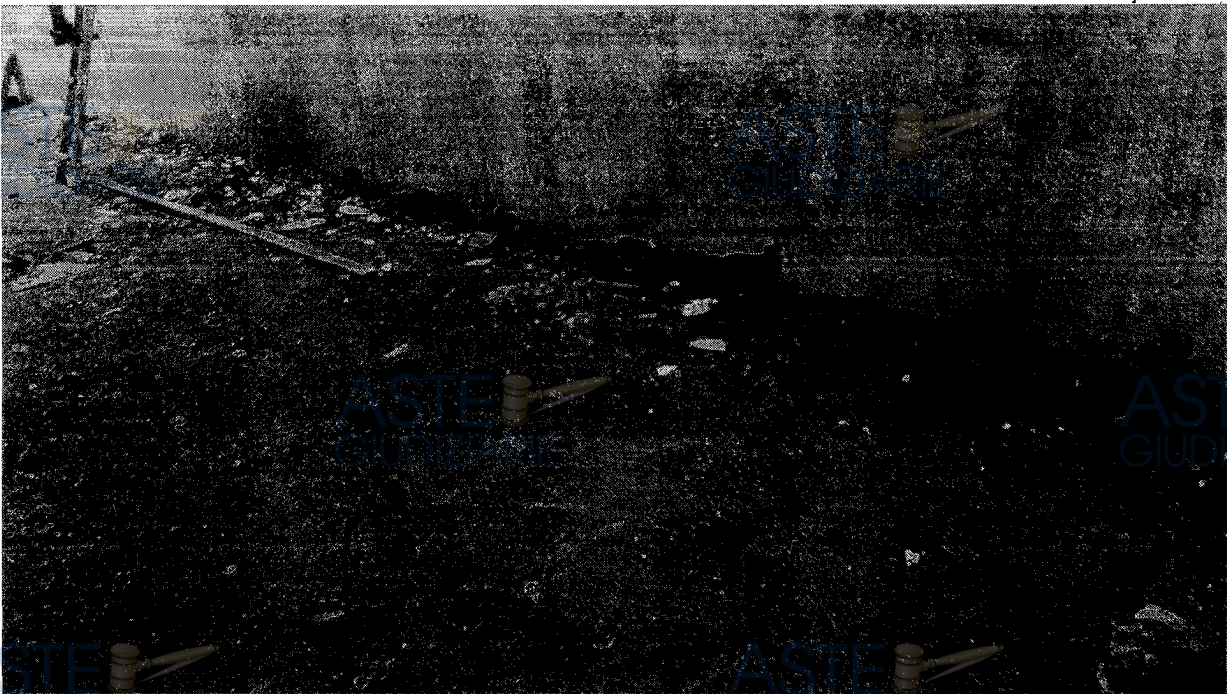
- **Impianti:** gli impianti risultano assenti, ad eccezione di un impianto fognario condominiale aereo, posizionato sotto l'intradosso del solaio, e di alcuni pozzetti apparentemente dismessi. Si ritiene verosimile la presenza di tubazioni di adduzione, affiorate di recente in alcuni punti, il cui tracciato e destinazione non risultano noti.

TUBAZIONE IDRICA AFFIORANTE DAL SOTTOFONDO DEL PIANO DI CALPESTIO
