**TRIBUNALE DI SALERNO**  
**Terza sezione civile**  
**Ufficio esecuzioni immobiliari**

**RELAZIONE INTEGRATIVA**  
**– PROCEDURA ESECUTIVA N. 134/20 –**

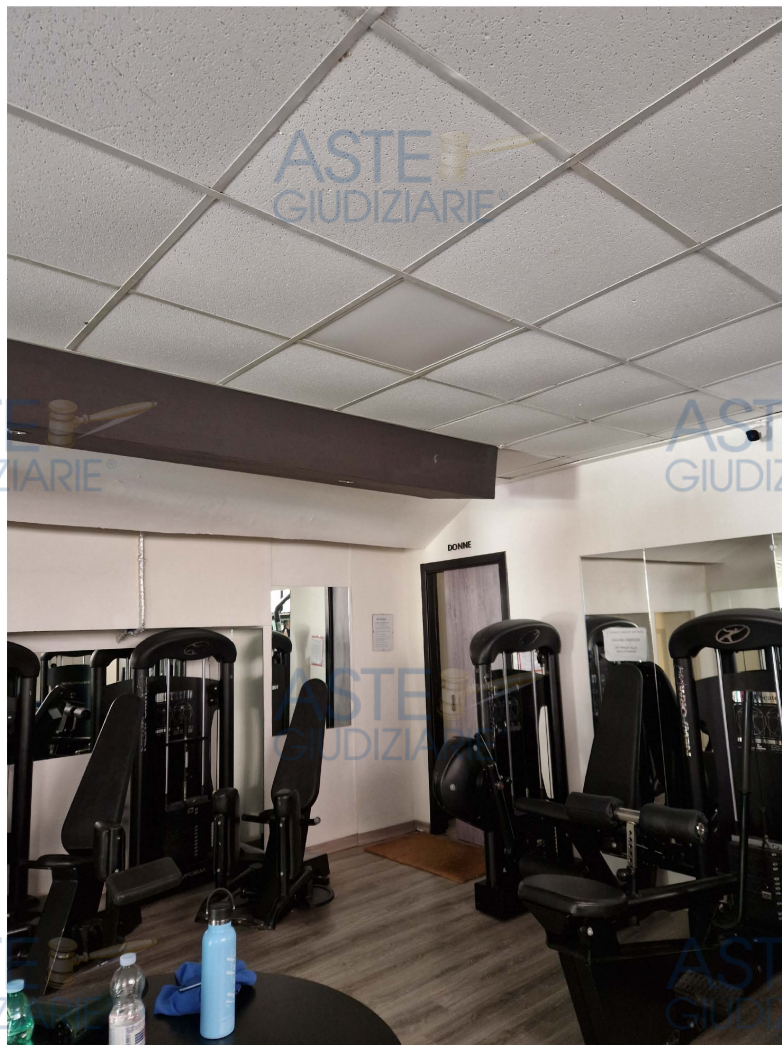
Foto 1: Sala attrezzi

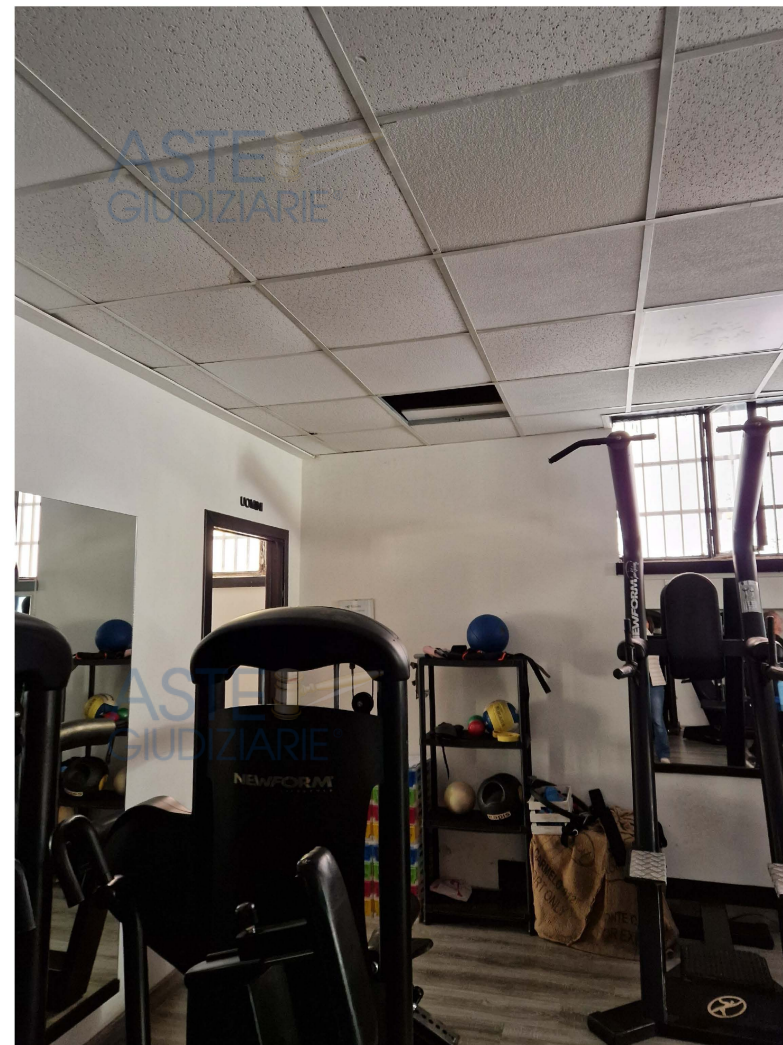
Foto 2: Sala attrezzi – pannello rimosso per ispezione visiva

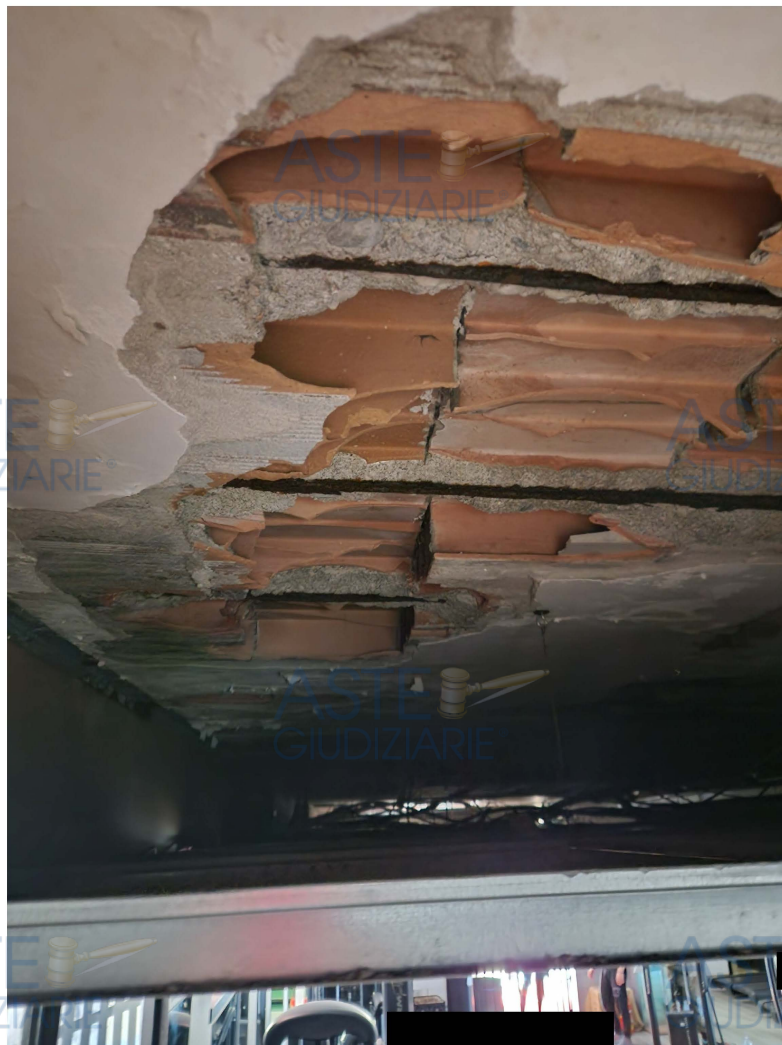
Dalla ricognizione eseguita secondo le modalità innanzi specificate, si è appurato che porzioni del soffitto si presentano prive di intonaco, con pignatte "sfondellate", prive cioè di fondello, la base non strutturale dell'elemento di alleggerimento dell'orditura del solaio, mentre le armature dei travetti, ormai a vista in diversi punti, sono interessate da fenomeni di ossidazione e corrosione (cfr. documentazione fotografica di seguito allegata).

*Foto 3: Particolare del solaio e dell'intercapedine tra la copertura e la controsoffittatura*

- rimozione del controsoffitto e della struttura metallica di sostegno;
- spicconatura di intonaco;
- risanamento del calcestruzzo dei travetti del solaio mediante demolizione delle parti friabili, incoerenti o in fase di distacco, spazzolatura delle armature ossidate, trattamento anticorrosivo dei ferri di armatura, ripristino volumetrico dei travetti con malta cementizia tixotropica fibrorinforzata;

- demolizione delle cartelle di laterizio danneggiate e successiva ricostruzione volumetrica mediante applicazione di pannelli di polistirene espanso mediante incollaggio e/o tassellatura;
- ripristino di intonaco grezzo sulle parti spicconate;
- rasatura armata dell'intera superficie del soffitto con rete in materiale sintetico e successiva tinteggiatura;
- posa in opera di nuovo controsoffitto di analoga tipologia di quello rimosso.

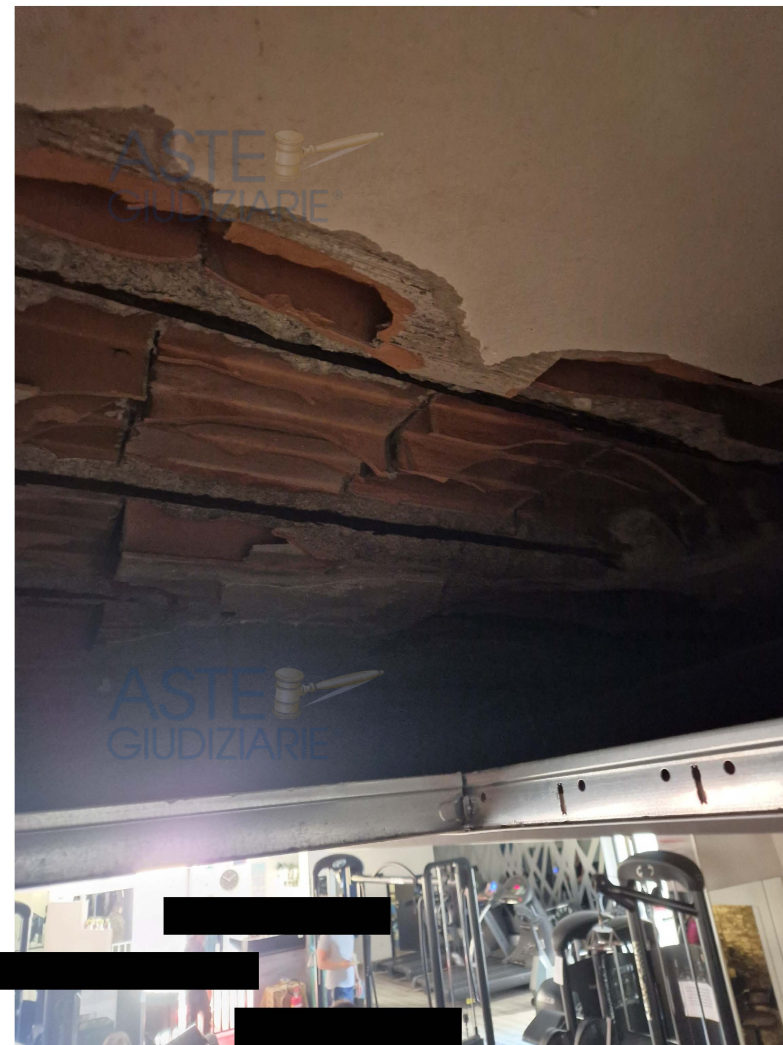
*Foto 4: Particolare del solaio e dell'intercapedine tra la copertura e la controsoffittatura*

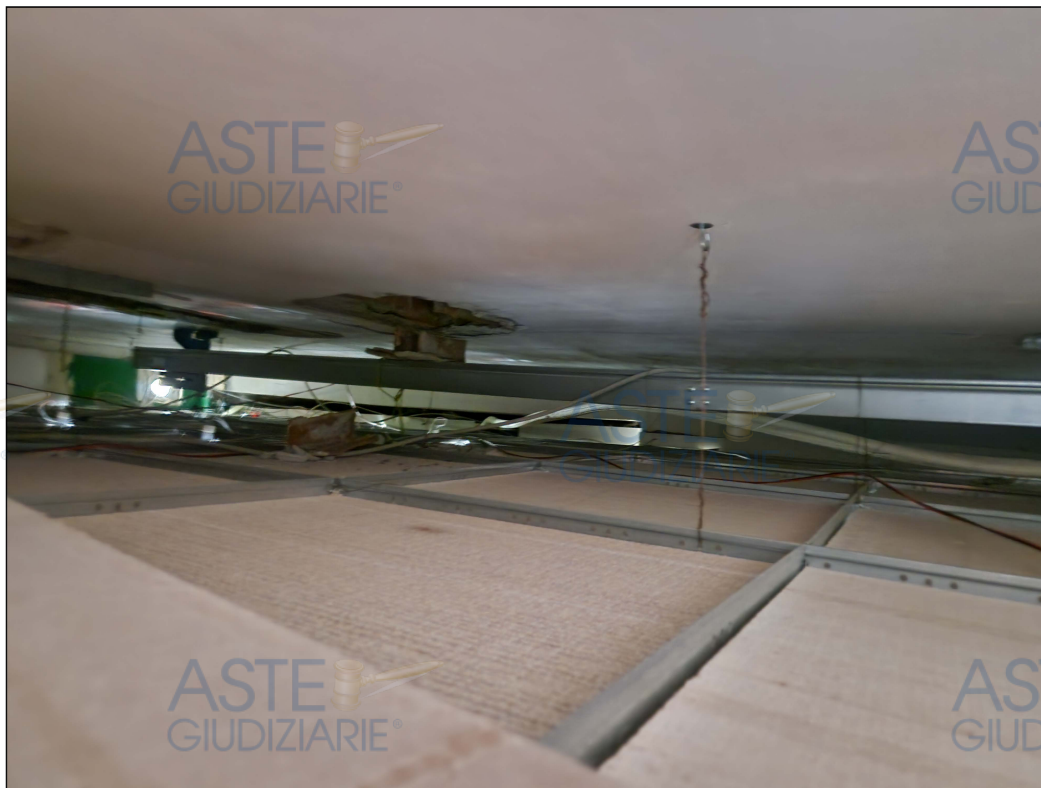
*Foto 5: Particolare del solaio e dell'intercapedine tra la copertura e la controsoffittatura*

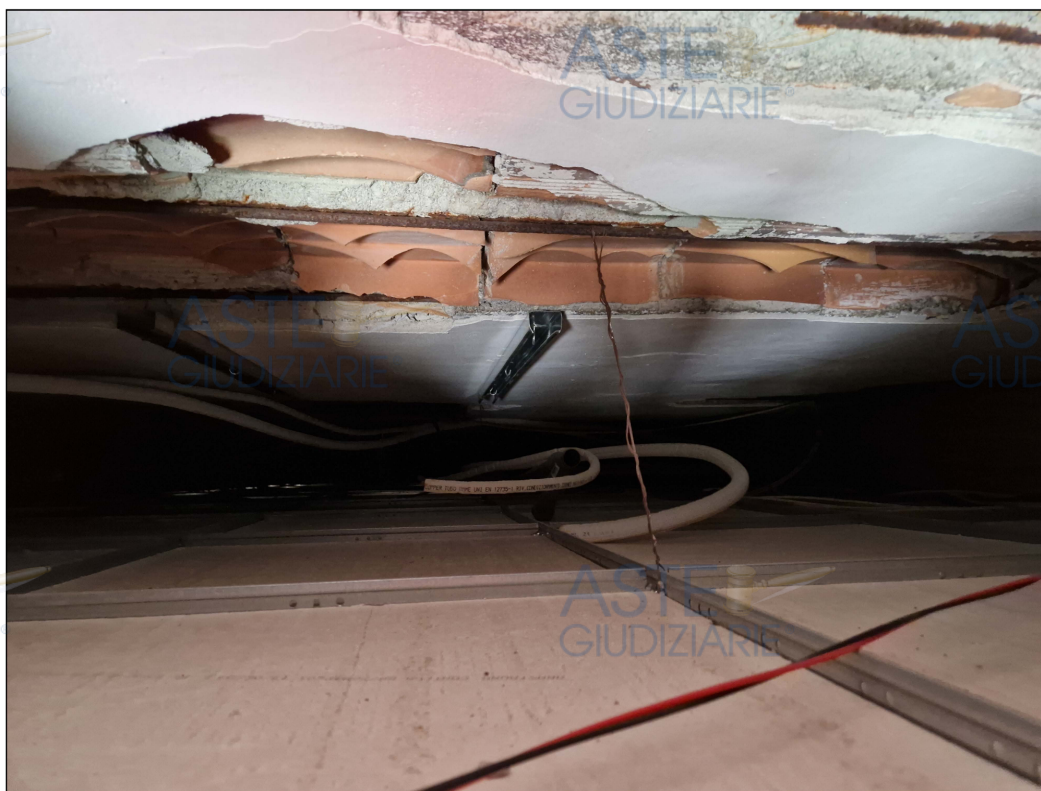
*Foto 6: Particolare del solaio e dell'intercapedine tra la copertura e la controsoffittatura*

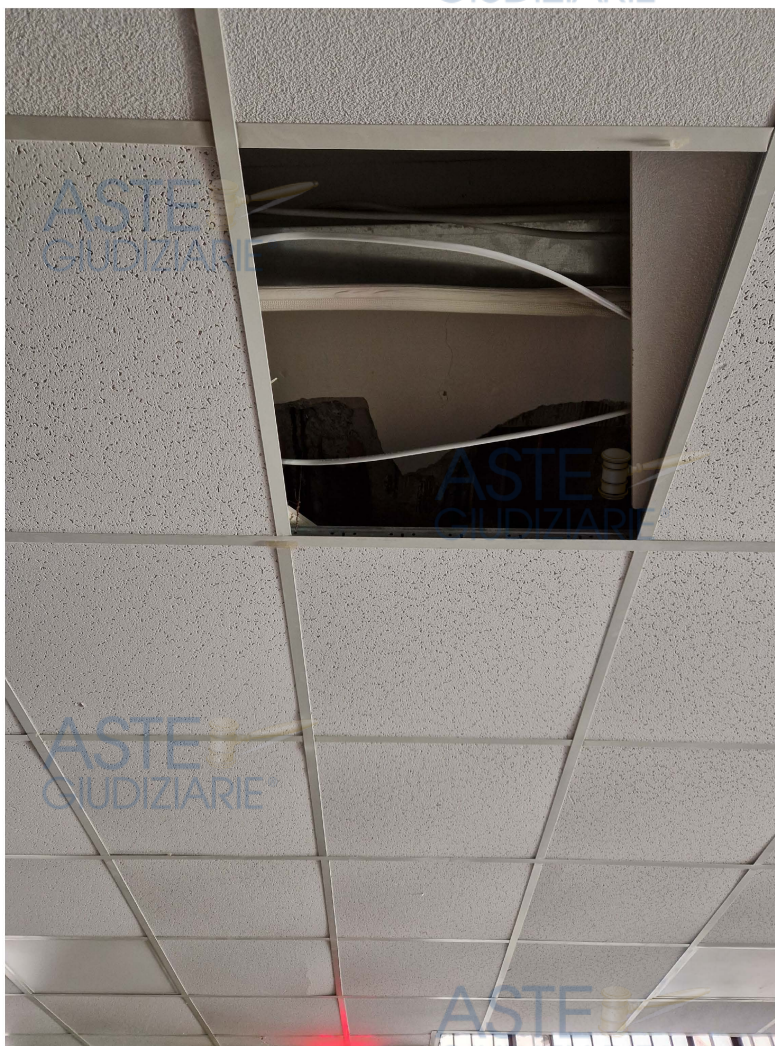
*Foto 7: Pannello rimosso per ispezione visiva*
