Fallimento n. 17/07 – FA.Pl. s.r.l.

**RELAZIONE TECNICA PRELIMINARE**

**Località Malche di Giffoni Sei Casali**

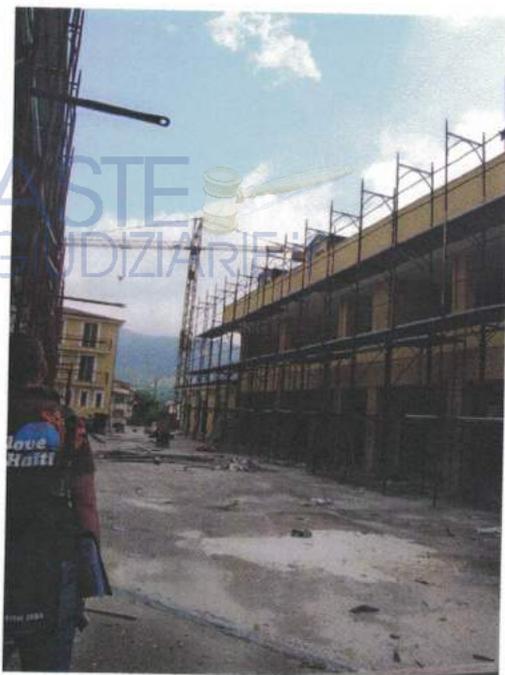
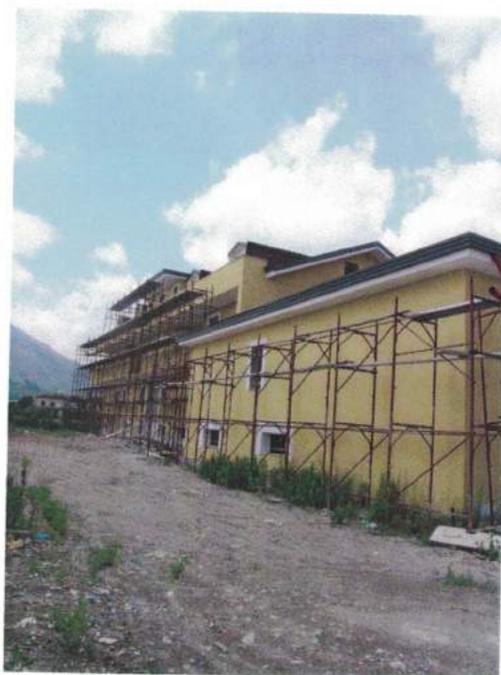
Allo stato le opere strutturali sono terminate, l'edificio ,tompagnato esternamente, risulta intonacato e tinteggiato. All'interno sono state predisposte le divisioni degli ambienti, mancano le rifiniture e sono soltanto predisposti gli impianti. Le aree esterne non sono sistemate.

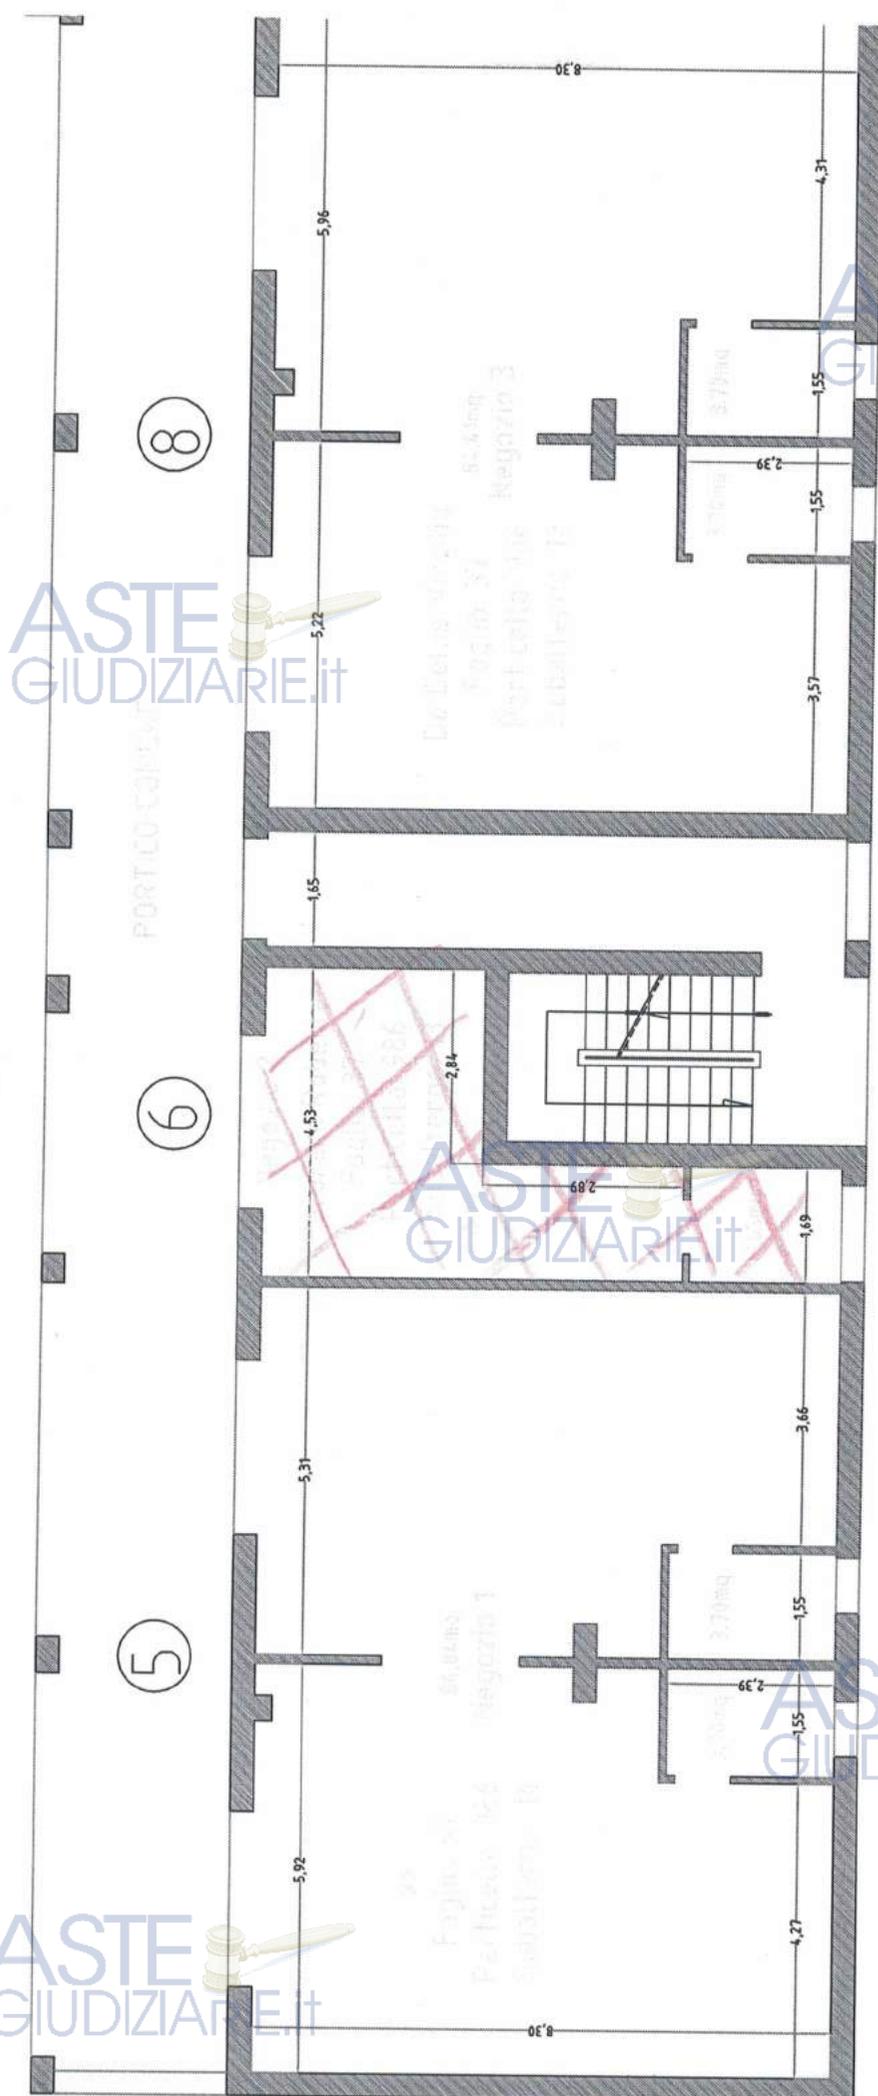
EDIFICIO A

- Al piano terra, nella maggiore superficie del vano scala, nella porzione che va dal piano terra al piano primo, è stata chiusa la muratura del vano scala, con aumento volumetrico che è servito per la creazione di una nuova unità commerciale (distinta in catasto come **Fgl. 37-part. 986-sub 13** e compromessa mediante atto controfirmato dalla Sig.ra Pecoraro Roberta).;

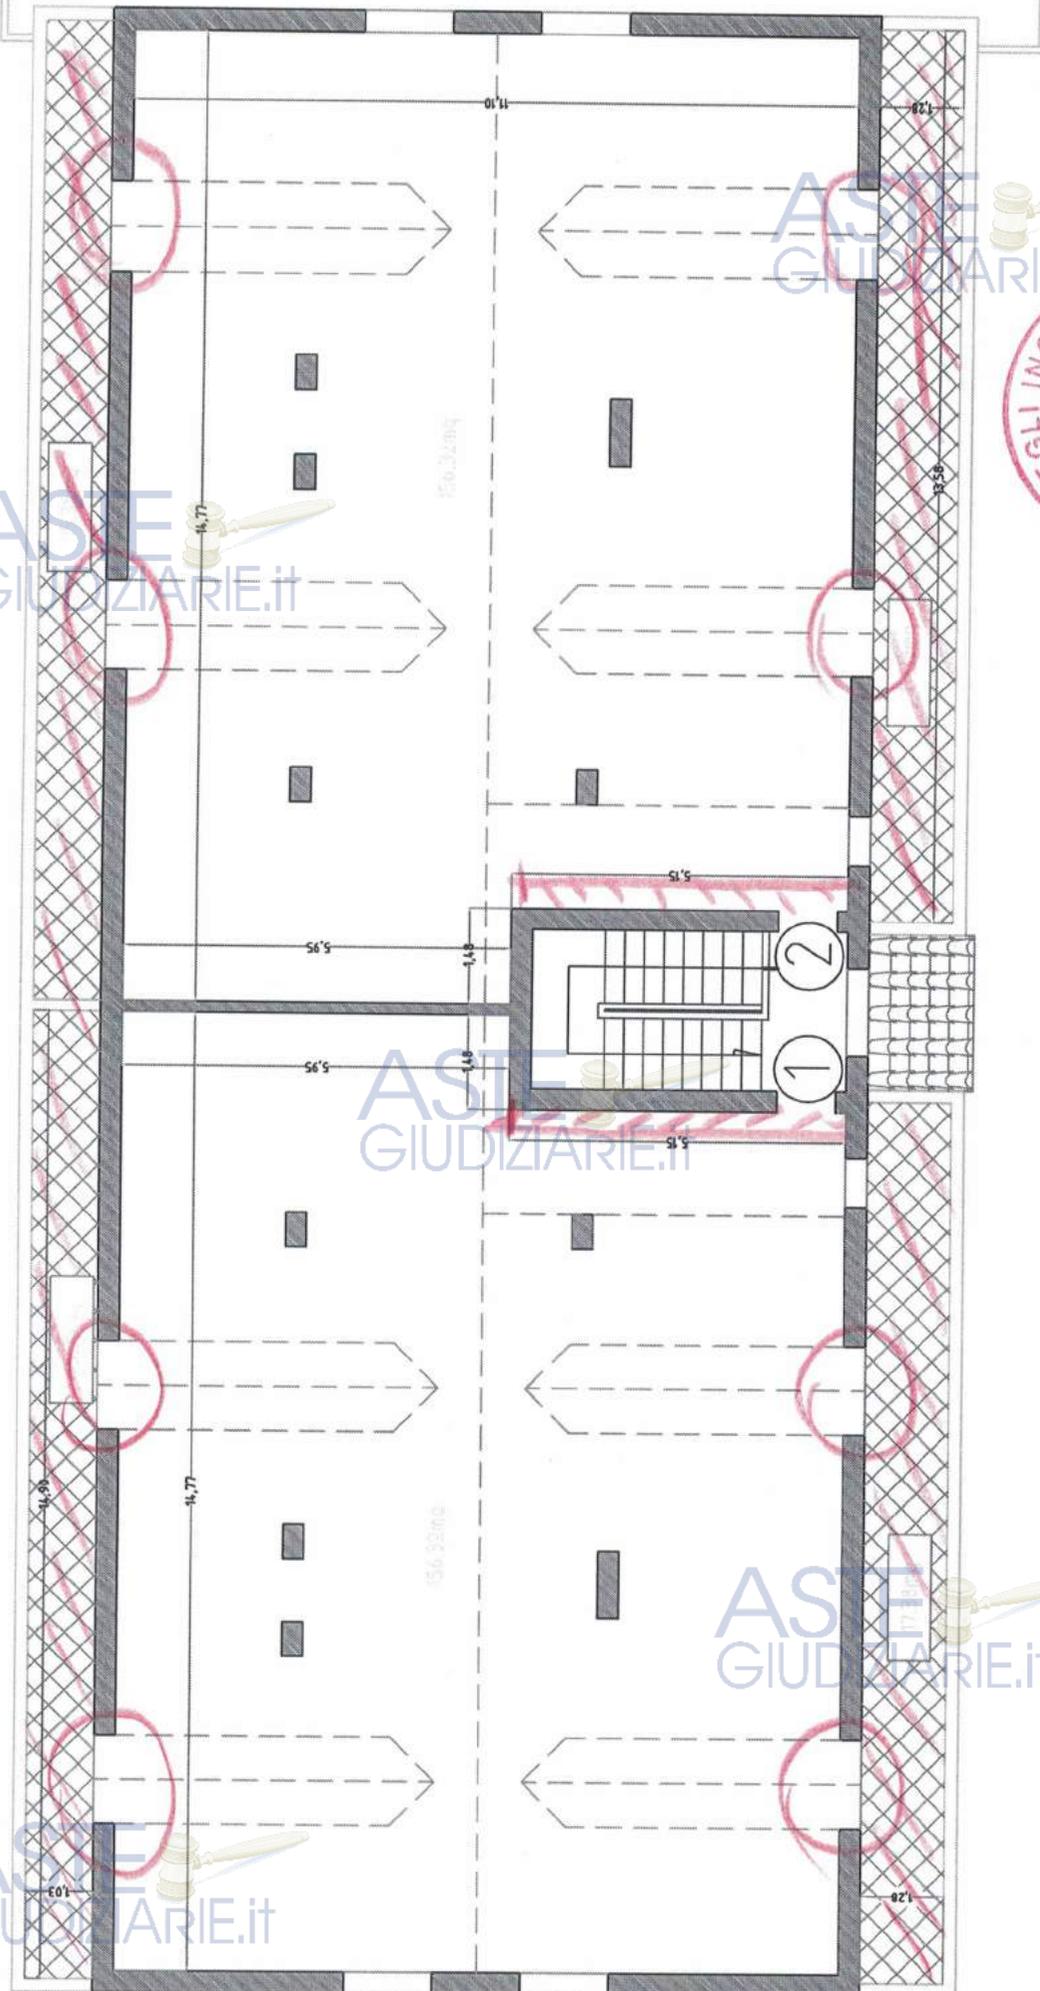
Edificio A

- Al piano sottotetto, il restringimento complessivo di 50 cm. della larghezza del vano scala, effettuato a vantaggio dei due sottotetti posti ai lati, ha portato ad un incremento volumetrico degli stessi, oltre alla modifica della copertura con prolungamento della falda verso il vano scala; inoltre i previsti 8 abbaini sono stati trasformati in balconi, in quanto il prolungamento del solaio di calpestio a tale piano, ha portato alla creazione di una balconata perimetrale originariamente non prevista in progetto.

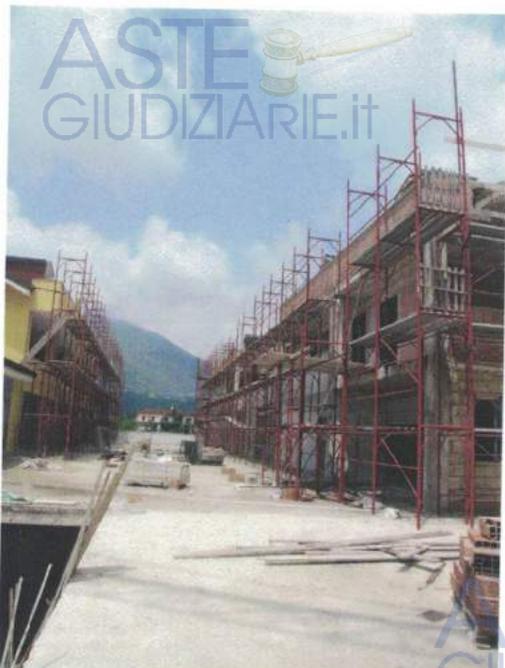
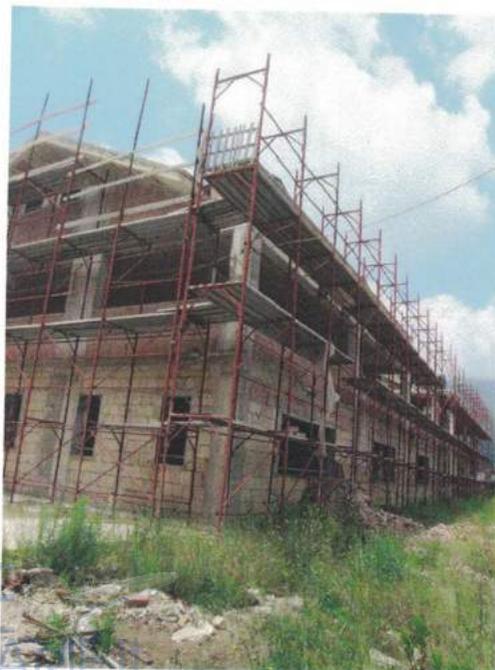
Allo stato le opere strutturali sono terminate, l'edificio risulta tompagnato esternamente in larga parte, ma non risulta intonacato.

All'interno mancano le rifiniture e sono soltanto predisposti gli impianti.

Le aree esterne non sono sistemate e lungo le facciate prospettiche sono ancora installati i ponteggi.

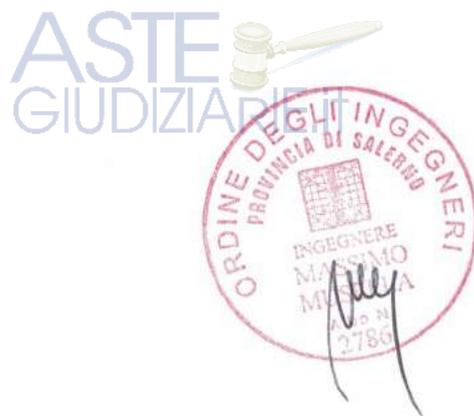
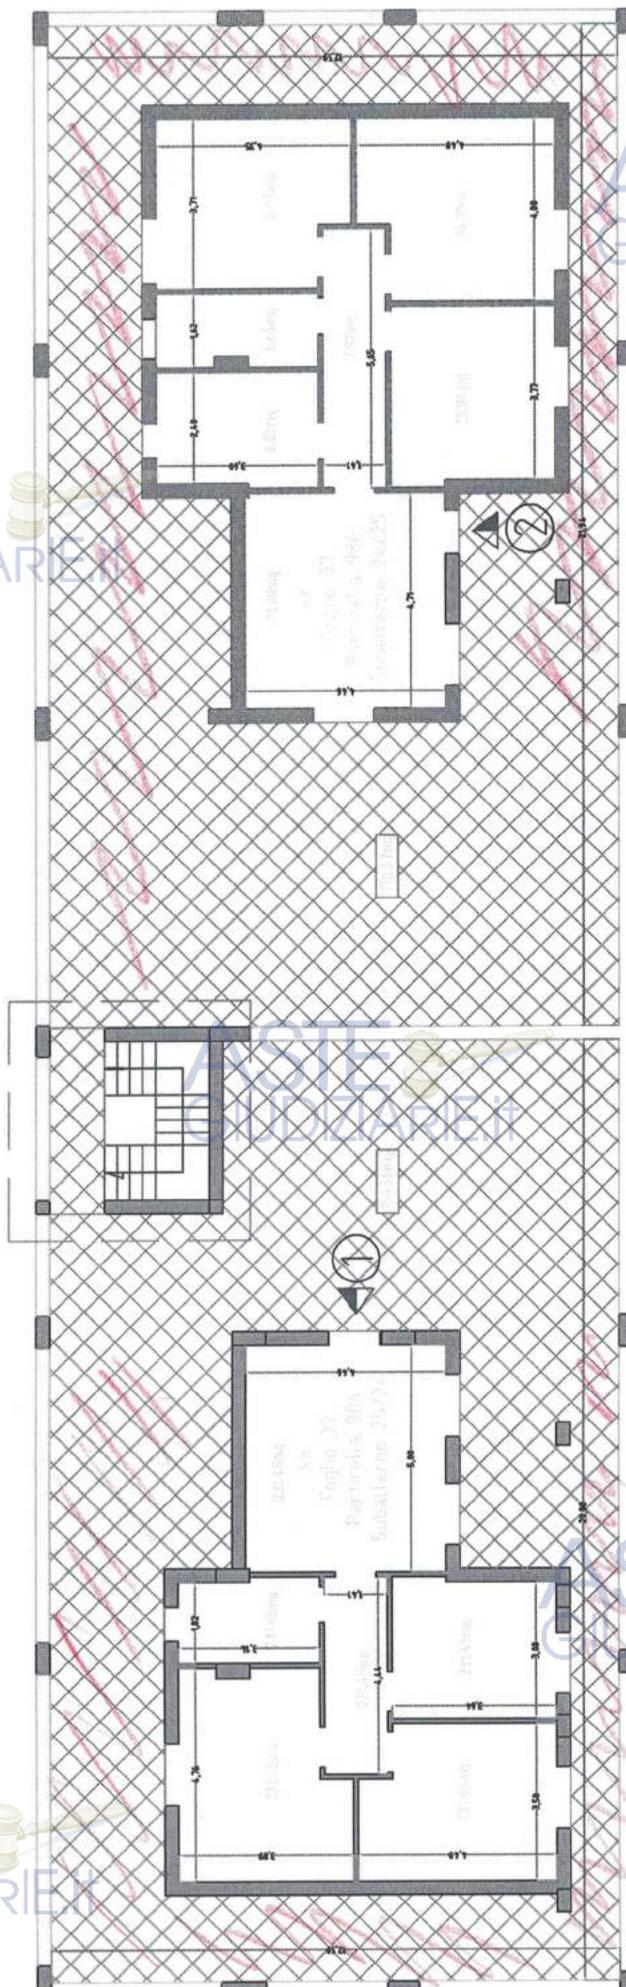
Edificio B  
Piano Primo

- Al piano primo, in luogo delle previste balconate scoperte, il prolungamento dei pilastri perimetrali fino al piano superiore, con conseguente aumento della superficie del solaio di copertura, ha di fatto determinato la creazione di balconate coperte;

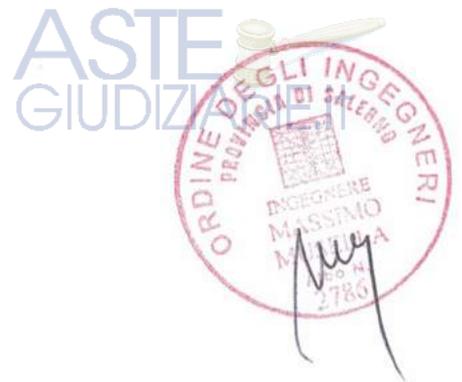
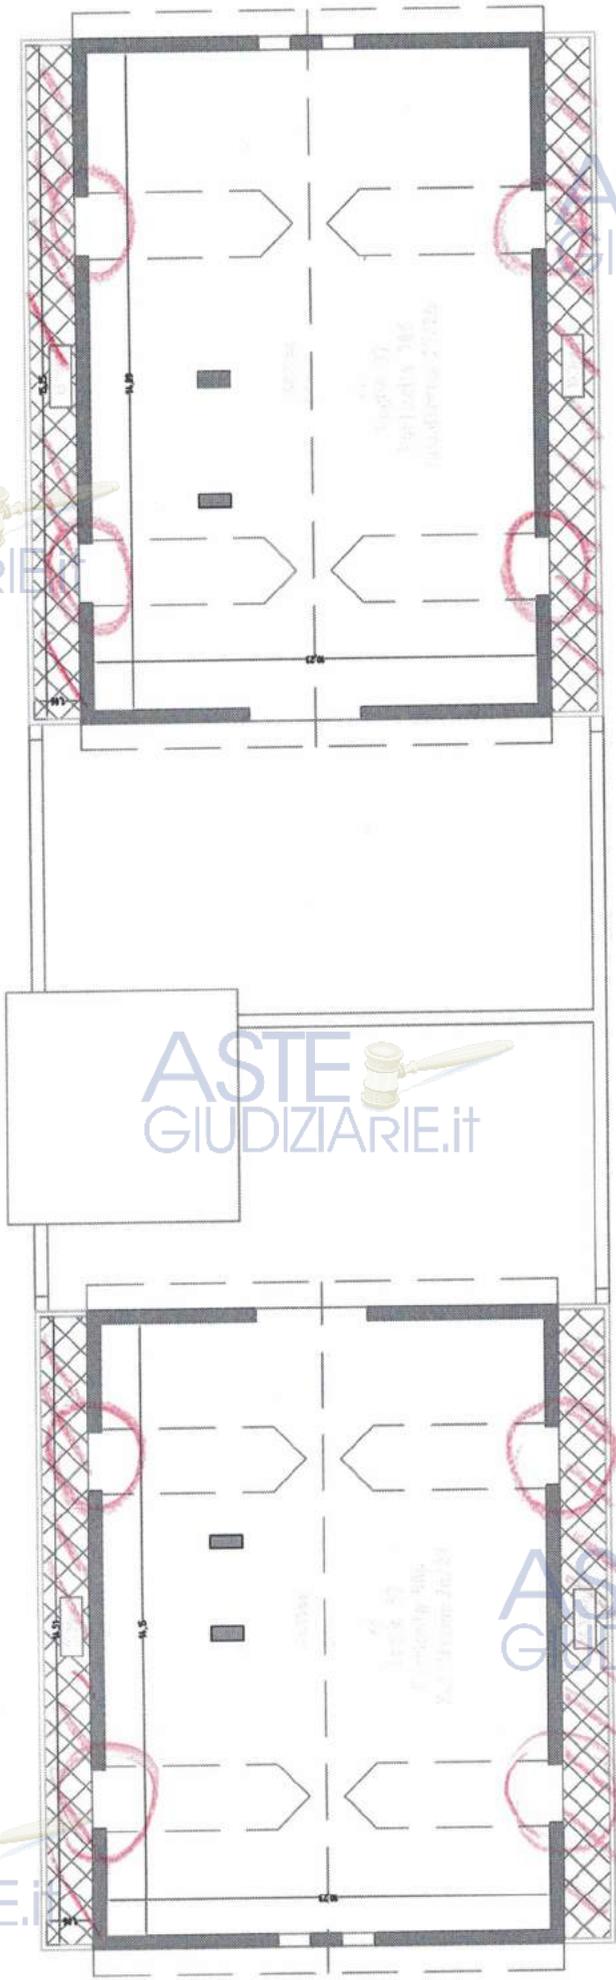
Edificio B  
Piano Soppoerto

- Al piano sottotetto, i previsti 8 abbaini sono stati trasformati in balconi, in quanto il prolungamento del solaio di calpestio di cui si diceva, ha portato alla creazione di una balconata lungo i prospetti principale e posteriore, originariamente non prevista in progetto; inoltre sono state ricavate lungo i prospetti laterali delle aperture non previste in progetto.

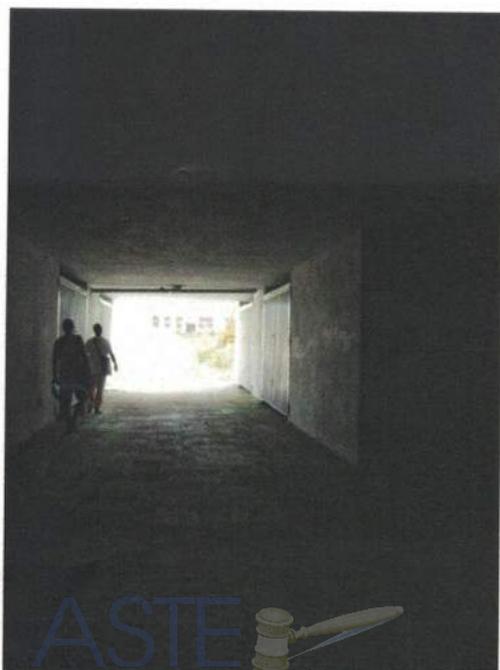
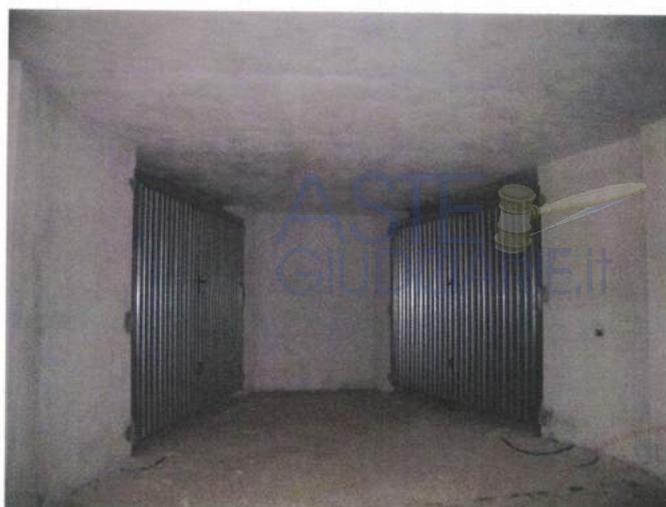
Allo stato i box si trovano allo stato grezzo, ma sono dotati di porta in alluminio basculante.

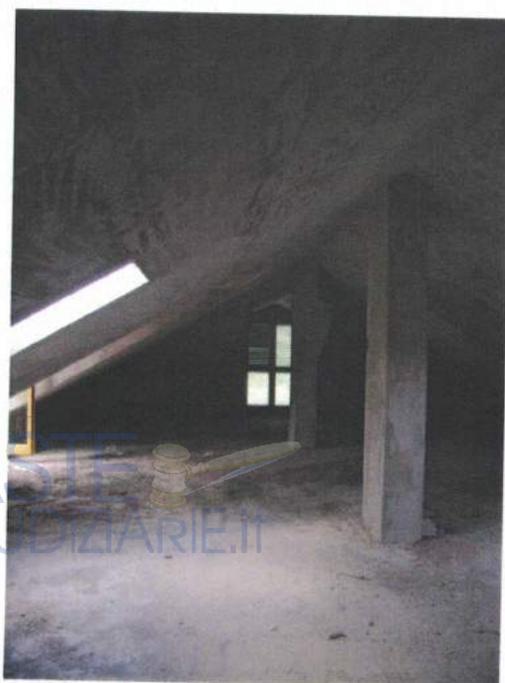
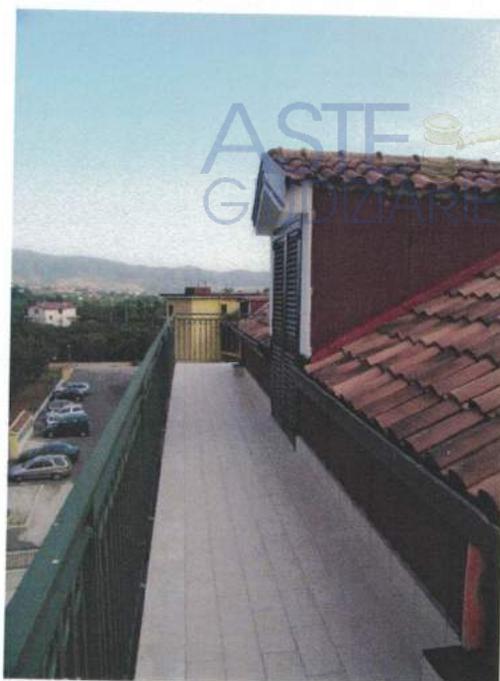
Per quanto riguarda l'immobile inserito nella massa fallimentare, esso risulta accatastato al N.C.E.U. al fgl. 30 part. 614 sub 15 catg. C/2 (magazzini e locali di deposito) e trovasi ancora allo stato grezzo, risulta non pavimentato e intonacato al grezzo. Non è presente alcuna predisposizione impiantistica, ma è da dirsi che lo scrivente ha rilevato difformità rispetto alla planimetria catastale in quanto l'altezza al colmo rilevata (misura al grezzo) è inferiore a quella riportata, le altezze alla gronda sono pari a  $h = \text{mt. } 0,50$  e non  $h = 0,00 \text{ mt.}$  come riportato in planimetria catastale, inoltre i tre abbaini sono stati trasformati in porta finestra con conseguente affaccio sul balcone che circonda l'immobile, ricavato dal prolungamento del solaio di calpestio oltre la linea di gronda.

Allo stato delle cose l'immobile, benché inserito in un fabbricato per il quale è stata dichiarata la conformità progettuale all'epoca della trasmissione della documentazione al comune, risulta comunque non conforme a quanto dichiarato al catasto edilizio, inoltre l'immobile benché dotato di ampia balconata, difficilmente potrà raggiungere i requisiti dell'abitabilità viste le altezze utili realizzate in opera.

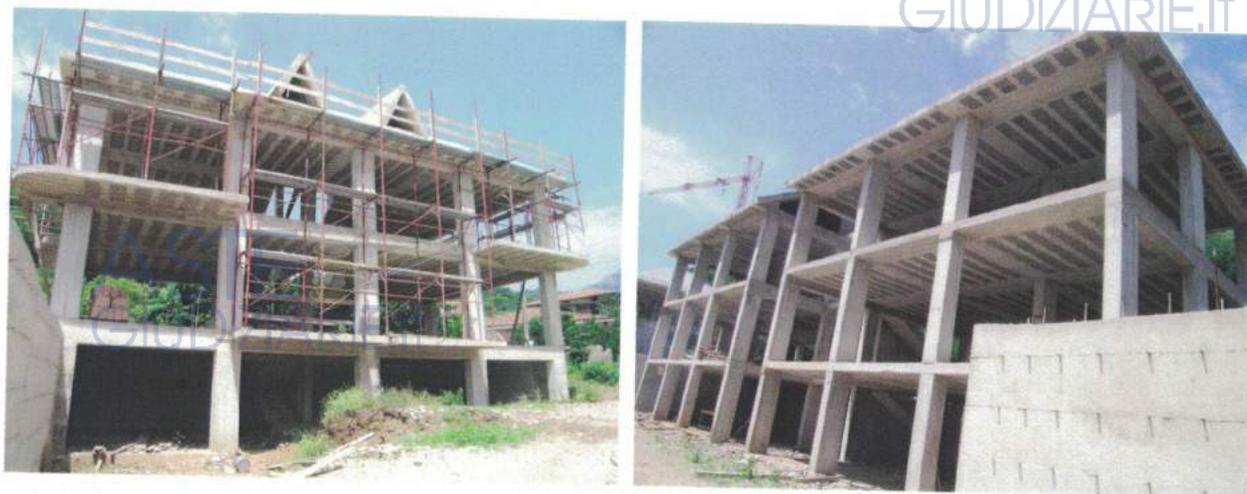
Il sopralluogo ha messo in evidenza che allo stato, è stata realizzata la sola struttura in cemento armato dei tre fabbricati, compresa la copertura a doppia falda, ma non è stata predisposta alcuna muratura di compagnatura, né tanto meno sono state approntate divisioni interne ai vari livelli.
