TRIBUNALE DI SCIACCA

Perizia dell'Esperto ex art. 568 c.p.c. Arch. Marsala Umberto, nell'Esecuzione Immobiliare 23/2022 del R.G.E.

- **Bene N° 1** – immobile sito nel comune di Sciacca (AG) – centro storico, via Alonge n. 27/A, piano 3°, censito al C.N.E.U. del Comune di Sciacca, in catasto al f. 167, part.lla 996/8, 997/4, 998/5, 1003/5, zona censuaria 1, consistenza 3,5 vani, classe 4, cat. A/4, mq 64, R.C. 156,450 (Coord. Geografiche: 37°30'35.29" N, 13°04'53.73" E)

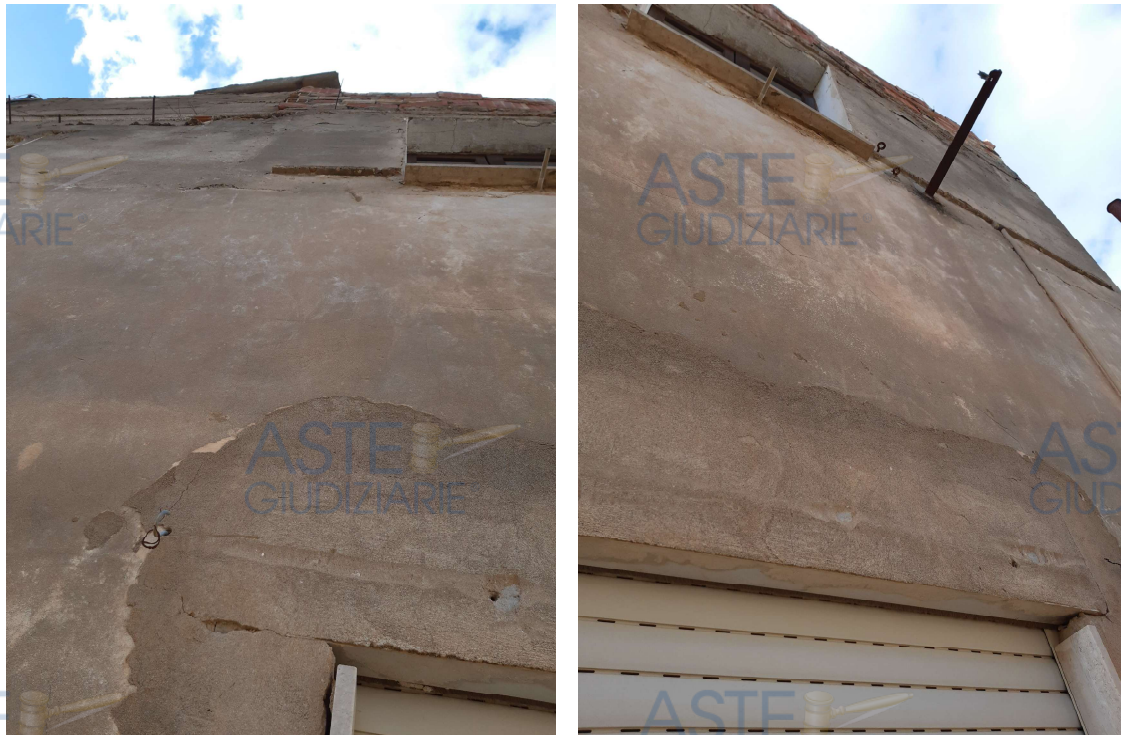
Il prospetto esterno, è stato realizzato con intonaco traversato, lasciato allo stato grezzo, sin dall'epoca della sua realizzazione (anni 50) questo risulta degradato e deteriorato dalle intemperie e dal tempo, in alcuni punti in pessimo stato.

Figura 3 – parte del prospetto sopra il balcone dell'immobile, lato afferente su via Alonge

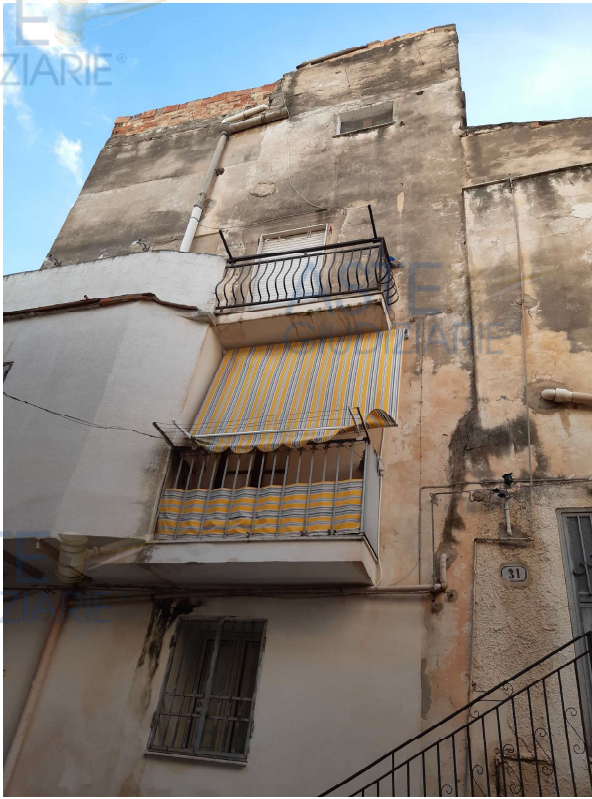
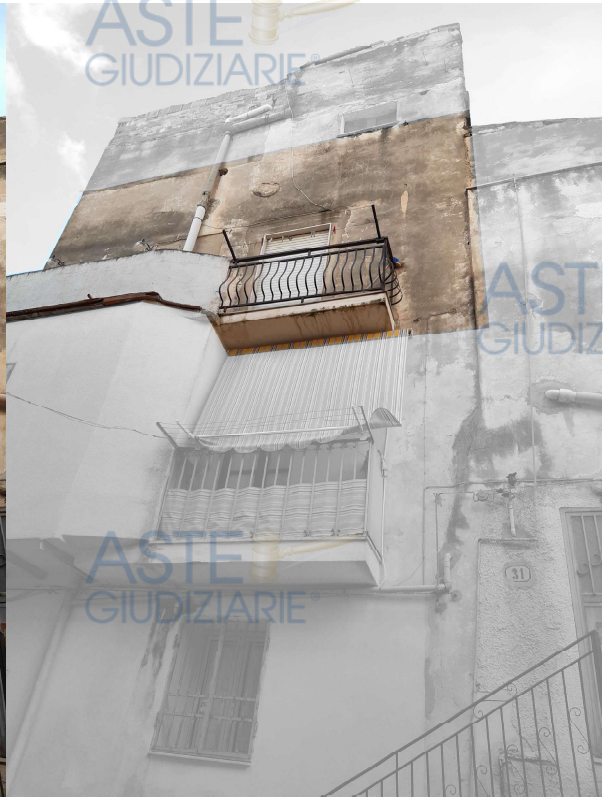
Figura 6 - vista del balcone lato c.le Interrante, con selezione del terzo piano

Nella difficile ricostruzione urbanistica si evidenzia una diversa distribuzione delle murature portanti, la presenza di un balcone afferente su c.le Interrante, ed un servizio igienico all'esterno della sagoma originaria di concessione, un frazionamento in separate porzioni di immobile unico.

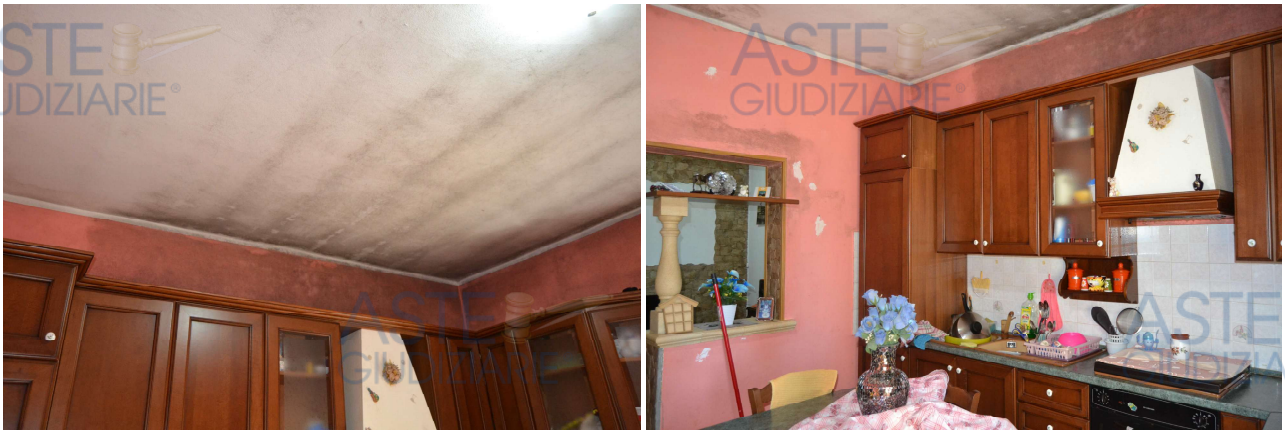
Figura 9 – cucina – soggettiva sull'insalubrità dei muri

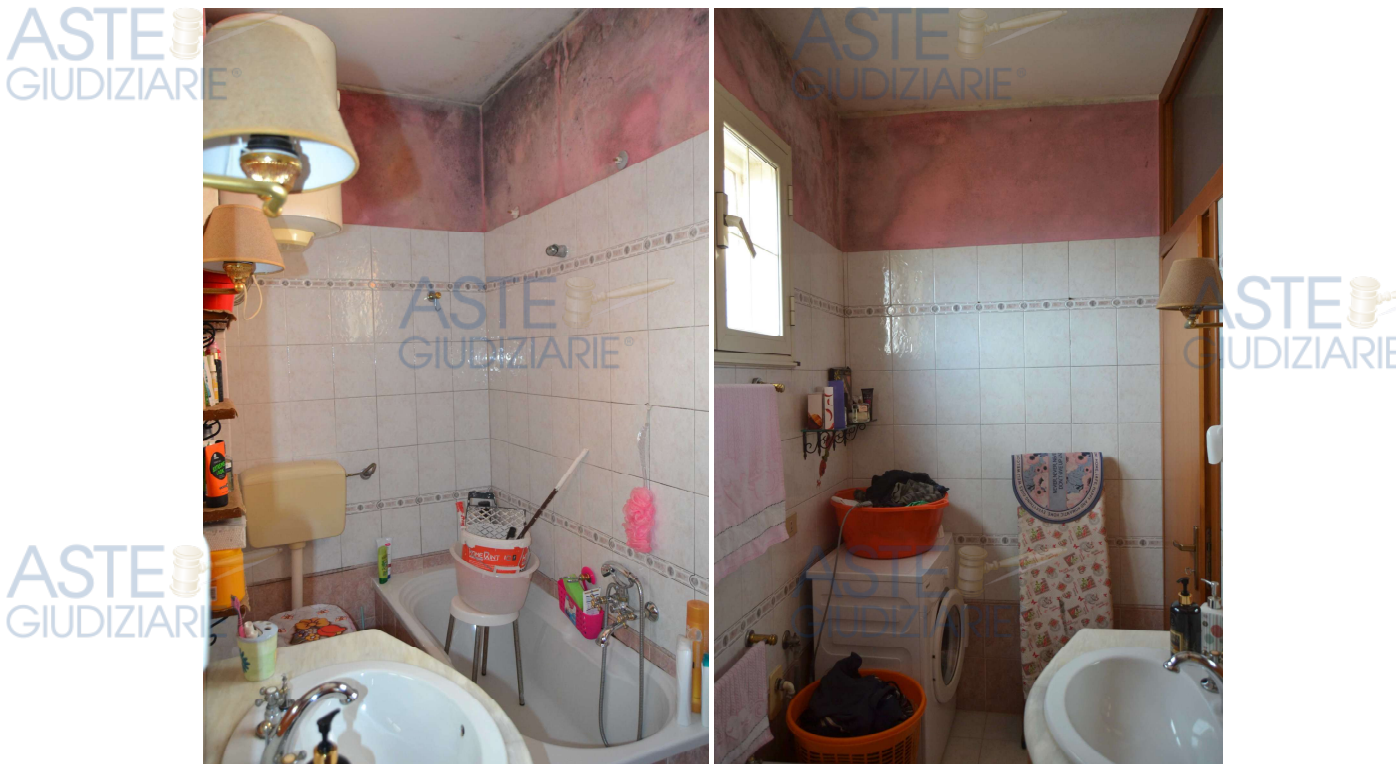
Figura 13 – servizio igienico – in dettaglio evidente tracce di umidità da infiltrazione e da condensa

L'immobile a piano terzo risulta abitato, rifinito all'interno con caratteristiche costruttive piuttosto povere, gli interni sono tinteggiati con pitture chiare, con una parete rivestita in finta pietra ma incompleta, l'intero appartamento suddiviso in tre stanze presenta tracce macroscopiche di umidità da condensa diffusa, segno di una muratura inidonea, di scarsa salubrità e cattiva aerazione. L'immobile non è provvisto di impianto di riscaldamento ne di condizionatori, pertanto d'inverno l'immobile è freddo in estate è caldo. Nel bagno (parte che si ritiene abusiva dell'appartamento) oltre ad alla presenza di muffa cronicizzata nelle pareti, presenta tracce di umidità da infiltrazione.

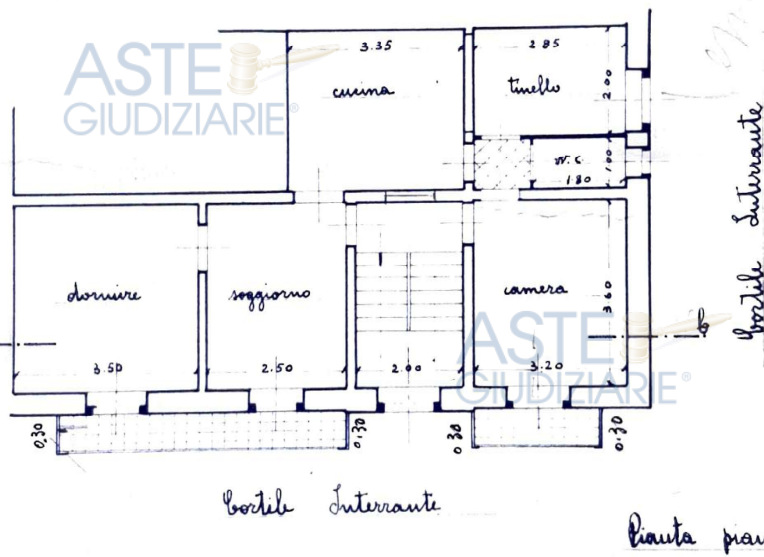
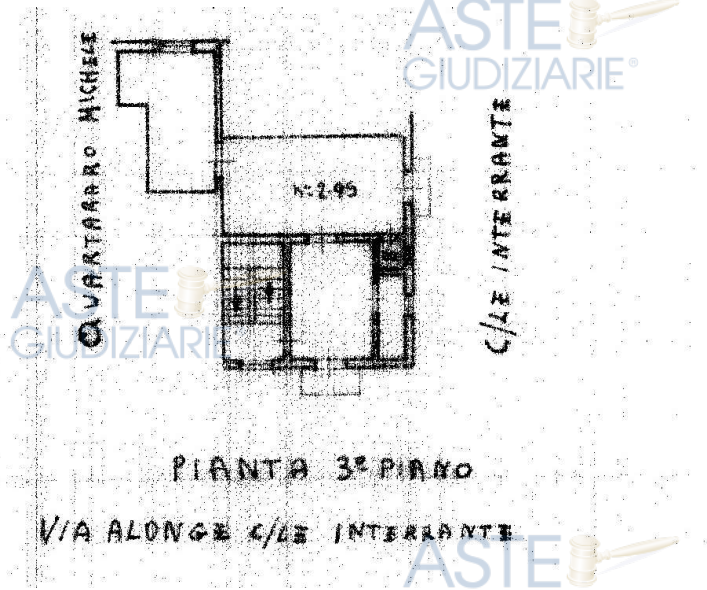
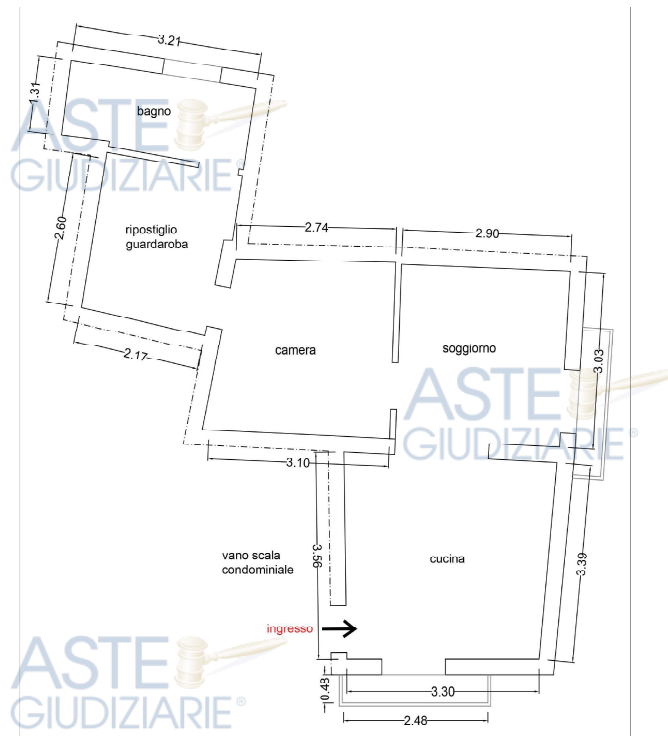
Le tre figure sopra rappresentano i diversi stadi della costruzione, il primo riguarda il progetto (1957), il secondo la catastazione (1976) e terzo lo stato di fatto (2024). Analizzando prima lo stato attuale con la planimetria catastale del 1976 sembra che vi sia una qualche aderenza, a meno di una diversa posizione del bagno, un muro divisorio assente nel secondo ambiente in catasto e la chiusura di una finestra su c.le Interrante; gli spazi e le geometrie della planimetria catastale sono più regolari dello stato attuale, ma grossomodo ne corrispondono le superfici.

Analizzando e sovrapponendo la planimetria catastale e la planimetria di concessione edilizia, le più lontane in ordine di tempo, si evincono delle difformità evidenti, quali la presenza del balcone su c.le Interrante non presente in concessione, la presenza in concessione di un muro di spina in continuità con il muro della scala non presente ne in catasto ne nella realtà, una distribuzione del tutto diversa da quella della planimetria di concessione. In concessione l'appartamento gira attorno alla scala condominiale, mentre nella realtà a destra e sinistra della scala vi sono due distinti appartamenti (che potrebbero essere stati frutto dal 1957 al 1976 di frazionamenti). Tuttavia la differenza sostanziale tra lo stato attuale e la concessione si evince oltre che da una diversa disposizione delle murature portanti, anche dalla presenza dell'attuale servizio igienico, che è fuori dall'originaria sagoma dell'edificio.
