TRIBUNALE DI SANTA MARIA CAPUA VETERE
PRIMA SEZIONE CIVILE
UFFICIO ESECUZIONI IMMOBILIARI

R.G.E. 123/2021

ELABORATO PERITALE

LOTTO UNICO DI VENDITA

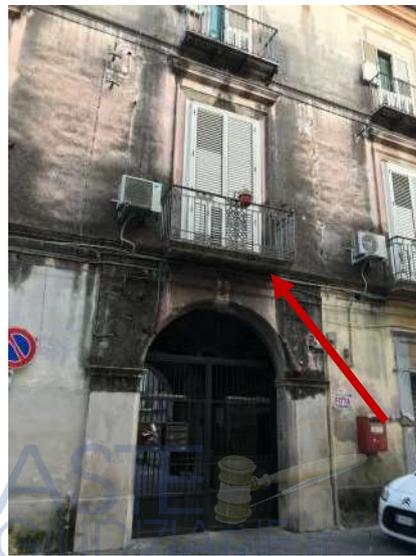
Accesso al fabbricato a corte da via Roma (Esposizione ovest)

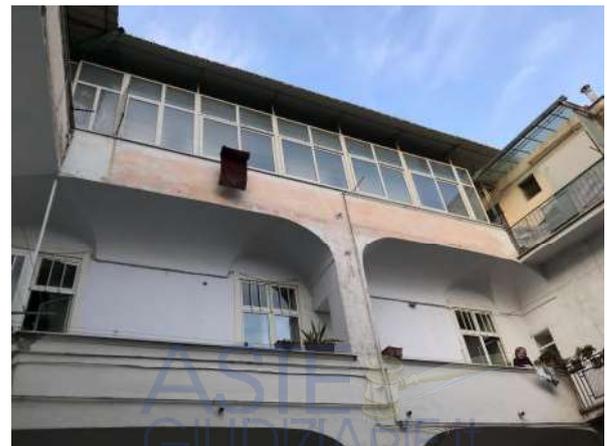
Esposizione sud – prospetto prospiciente la corte comune

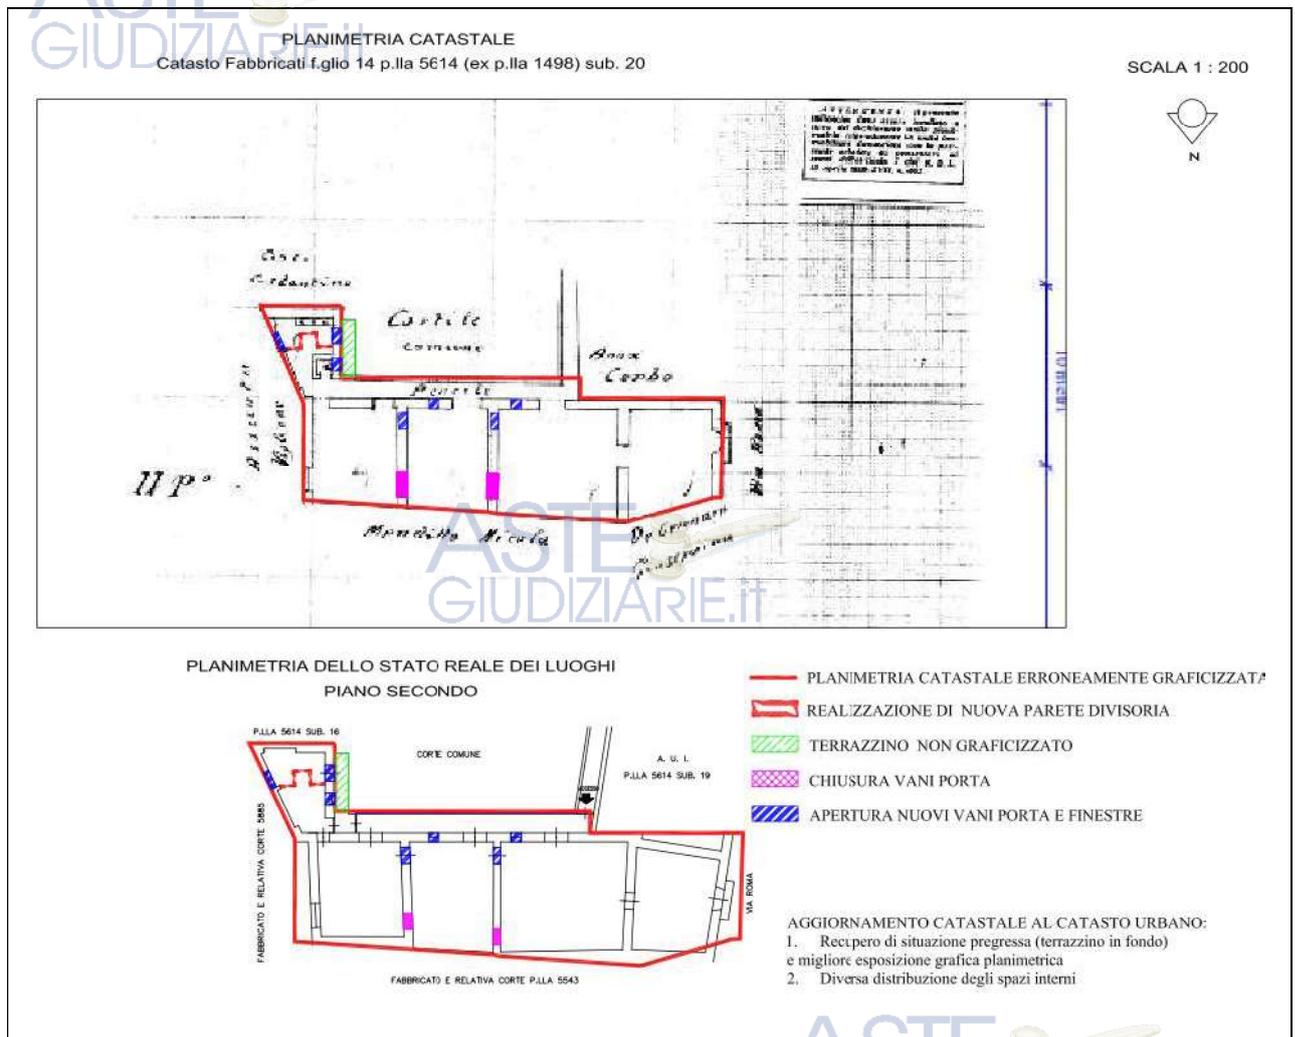
(Allegato n. 8 “Planimetria dello stato dei luoghi con indicazione grafica delle difformità catastali”).

- ✓ Diversa distribuzione degli spazi interni, attraverso una riduzione della superficie utile del wc con la realizzazione di una parete divisoria e creazione di vano ripostiglio;
- ✓ Apertura di nuovi dei vani porta ed apertura di nuovi vani porta e finestre;
- ✓ Terrazzino in fondo prospiciente la corte comune non graficizzato.

Nella planimetria di seguito riportata vengono indicate le difformità catastali riscontrate

Le suddette difformità catastali vanno superate con l'inoltro di pratiche docfa (n.2) di aggiornamento al catasto fabbricati dell'Agenzia dell'Entrate di Caserta. L'operazione comporta un costo di € **932,00** comprensivo di competenze professionali, Iva, CNPAIA e spese catastali.

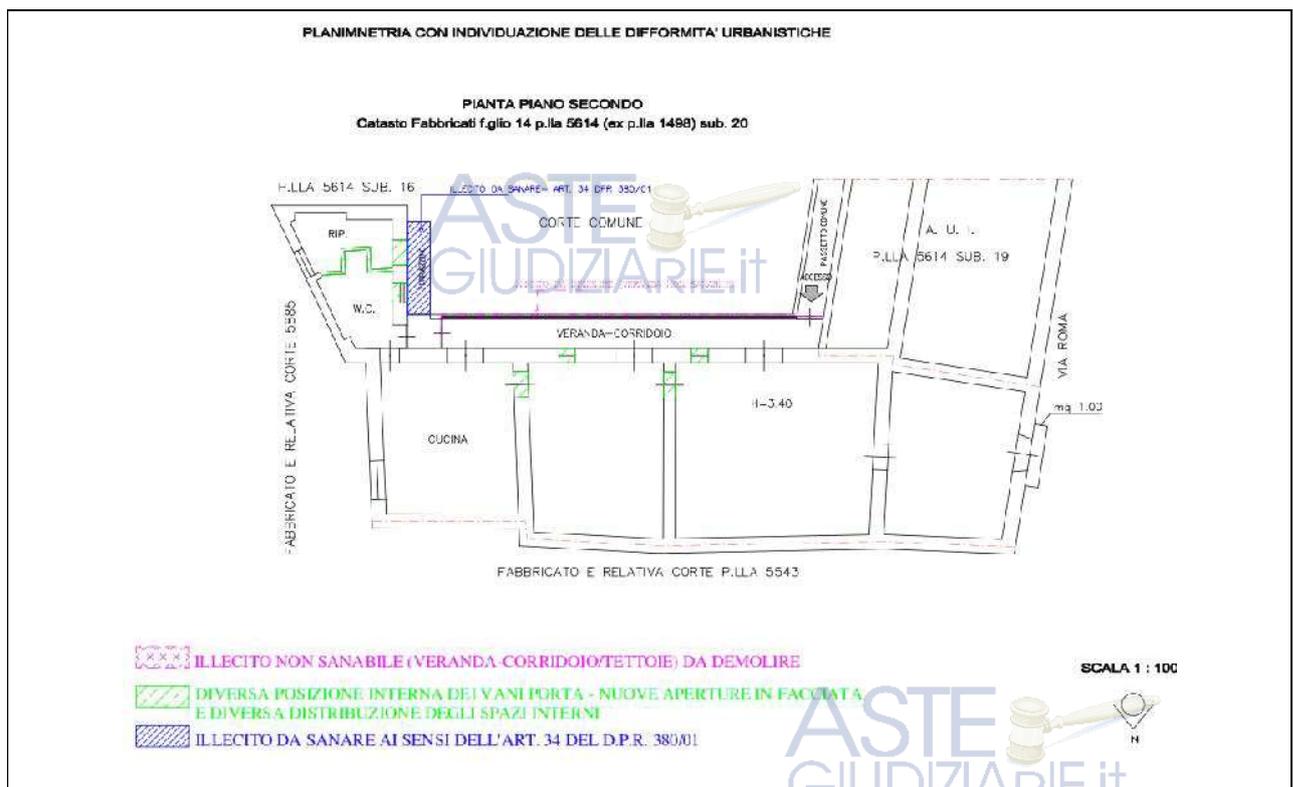
All'uopo si riporta di seguito la tavola grafica con l'individuazione delle difformità emerse, suddivise nelle varie tipologie di intervento.

Le difformità sono così di seguito specificate:

1. Chiusura a veranda del passetto di loggia, con copertura a tettoia;
1. Terrazzino coperto a tettoia
2. Diversa posizione dei vani porta interni nella muratura portante, apertura di nuovi vani porta e finestra in facciata e diversa distribuzione degli spazi interni.

La difformità di cui al punto 1 è **da demolire perché non sanabile** in virtù del P.U.C. adottato con Delibera di Giunta Comunale n. 117 del 30.09.2020, nel quale il fabbricato a corte di cui il cespite né fa parte, risulta incluso nell'ambito della *Zona A* (ambiti di recupero e valorizzazione) di cui all'art. 31 delle N.T.A., dove non è previsto incremento di volume. I costi relativi all'eliminazione della succitata difformità riscontrata, ammonta ad **€ 9.500,00** così determinati:

La difformità al punto 2 a mio avviso, è **sanabile** in quanto ha comportato solo aumento di superficie non residenziale di modesta entità e la cui demolizione potrebbe arrecare pregiudizio alla stabilità della porzione interessata del fabbricato a corte, di cui il cespite fa parte. Si ritiene pertanto applicare l'art 34 del D.P.R. n° 380 del 06.06.2001, determinando una sanzione, come prevista dal comma 2: "**pari al doppio del costo di produzione**, stabilito in base alla legge 27 luglio 1978, n° 392, della parte dell'opera realizzata in difformità dal permesso di costruire, se ad uso residenziale....." Il metodo di calcolo della sanzione amministrativa è determinato dagli artt. 14 e 22 della legge sull'equo canone (L. n. 392/78).

Per quanto concerne la difformità al punto 3, essa è **sanabile** perché trattasi di variazione interna.

Le difformità ai punti 2 e 3, hanno comportato la realizzazione di opere soggette ad autorizzazione sismica in sanatoria, realizzazione di solaio a sbalzo per la difformità 2 e l'apertura di vani porta nella muratura portante, per la difformità 3. Pertanto la procedura di richiesta del titolo abilitativo, per le difformità di cui ai punti 2-3 è assoggettata, alla presentazione di un Permesso di Costruire in sanatoria. Sarà necessario, procedere, inoltre, a sanatoria strutturale attraverso la richiesta di autorizzazione sismica presso l'ufficio competente del Genio Civile di Caserta, Collaudo Statico, i cui costi sono quantizzabili in circa € **8.000,00** comprensiva di IVA e CNPAIA, comprendenti: le competenze professionali inerenti il lavoro del Rilevatore Architettonico, Rilevatore Strutturale, Geologo, Collaudatore in c.o. con la stesura dei provvedimenti di

- Demolizione delle tettoie e smontaggio degli infissi, con l'installazione di ponteggio per garantire la sicurezza agli operai € 8.000,00
- Trasporto a discarica del materiale di risulta € 1.500,00 comprensivo di oneri di discarica € 1.500,00

La "**fiscalizzazione**" dell'abuso in luogo della demolizione appare a mio avviso, assolutamente legittima, e idonea a giustificare il sacrificio dell'interesse a mantenere così com'è il cespite secondo l'affidamento che, di fatto, il lungo

La sanzione (art. 34 dpr 380/01 com. 2) pertanto è pari al doppio del costo di produzione: € 2.860,50 x2= **€ 5.721,000**

In definitiva i costi totali da sostenere per l'ottenimento della conformità urbanistica-edilizia del lotto unico di vendita è pari ad **€ 23.220,00** in cifra tonda (9.500,00+5.721,00+8.000,00). Tale somma va detratta dal valore stimato del bene.
