TRIBUNALE DI SANTA MARIA CAPUA VETERE

## RELAZIONE DI STIMA

## LOTTO DI VENDITA N. 2

Procedimento di Espropriazione Immobiliare RGE n. 199/23

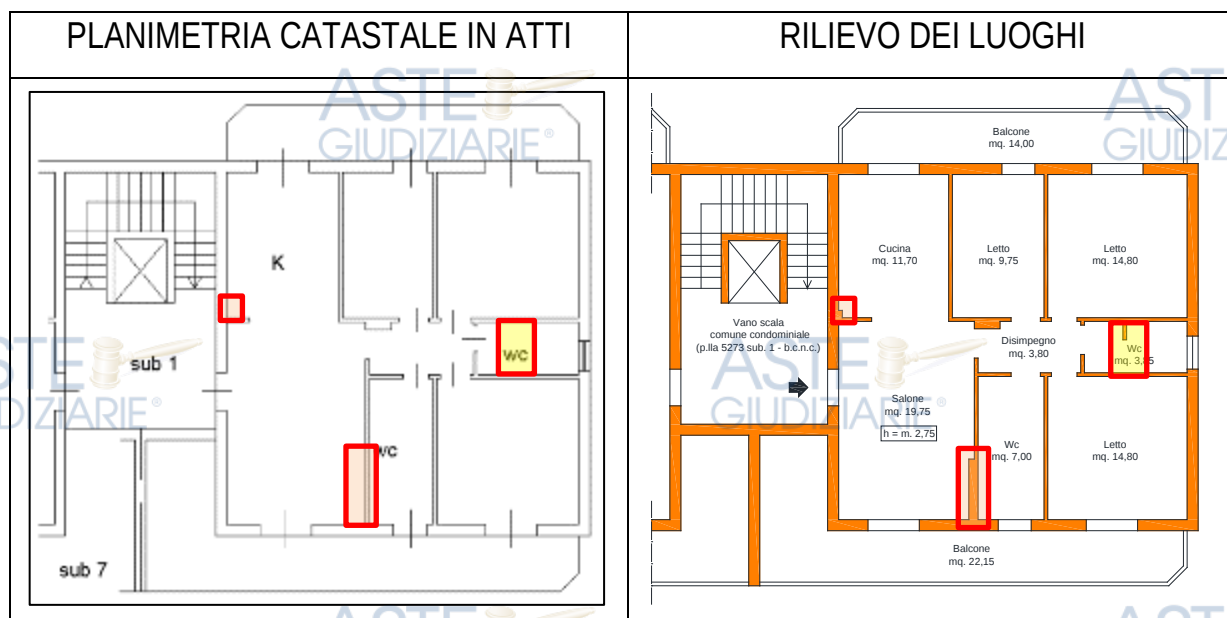
Come è possibile notare dal confronto tra planimetria di cui al rilievo eseguito e quella inserita nella scheda catastale, si sono riscontrate delle difformità.

Come dimostra il confronto appena riportato, si sono riscontrate difformità relative alla diversa disposizione interna dell'unità residenziale, limitatamente ad un tramezzo realizzato nel wc, in giallo nel confronto in alto, e all'ispessimento delle pareti nella cucina e nel salone, nel confronto in alto.

Per detti motivi la scheda planimetrica risulta difforme dallo stato dei luoghi, andrebbe redatto quindi un documento do.c.fa. per l'aggiornamento della planimetria catastale, per il quale si decurteranno i costi, che si stimano intorno ad **€ 1.000,00** (comprensivi di spese tecniche), dalla stima finale.

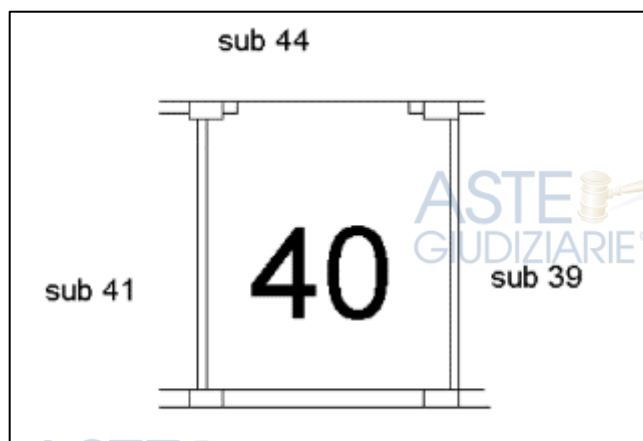
Planimetria catastale dell'immobile pignorato (f. 8 p.la 5273 sub. 40) – PIANO SEMINTERRATO

Come è possibile notare dal confronto tra planimetria di cui al rilievo eseguito e quella inserita nella scheda catastale, non sono state riscontrate difformità.

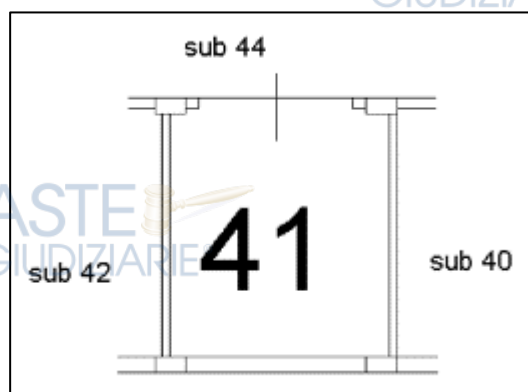
Planimetria catastale dell'immobile pignorato (f. 8 p.la 5273 sub. 41) – PIANO SEMINTERRATO

Come è possibile notare dal confronto tra planimetria di cui al rilievo eseguito e quella inserita nella scheda catastale, non sono state riscontrate difformità.

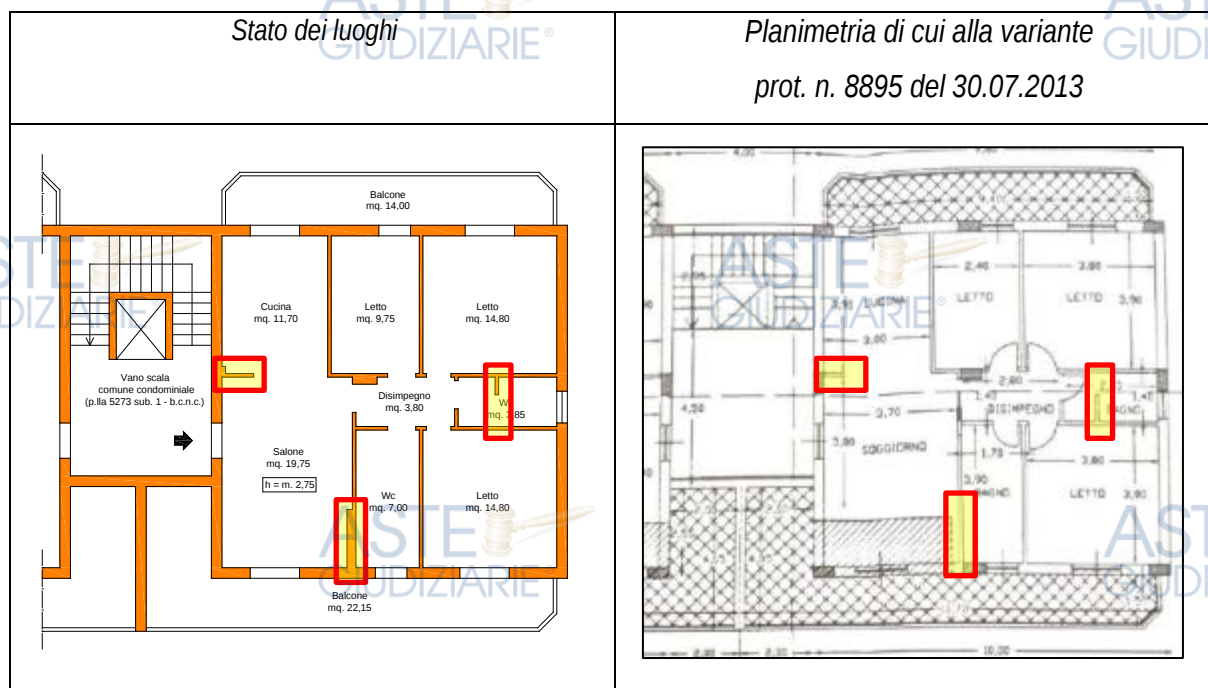
L'appartamento in parola risulta essere difforme a quanto riportato nella Variante n. 8895 del 30.07.2013 in ordine alla diversa posizione del tramezzo nel wc ad est del corpo di fabbrica, oltre alla modifica del tramezzo che divide il salone dalla cucina e all'ispessimento della parete del salone, il tutto evidenziato in giallo nel confronto in alto. Per cui, siccome dette difformità non comportano una variazione di volumetria, le stesse sono da considerare sanabili ai sensi dell'art. 36 del Decreto del Presidente della Repubblica del 06.06.2001 n. 380, in quanto non costituisce una variazione della volumetria totale dell'immobile.

In definitiva, le difformità interne dell'appartamento identificato al sub. 8 sono sanabili ai sensi dell'art. 36 del Decreto del Presidente della Repubblica del 06.06.2001 n. 380, in quanto non costituiscono una variazione della volumetria totale dell'immobile, per un costo di circa € **2.000,00**, che verrà detratto dalla stima finale.

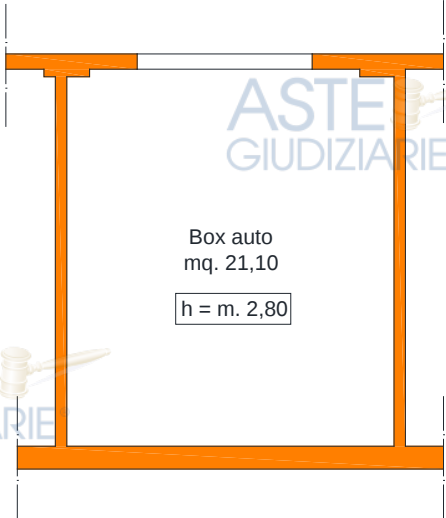
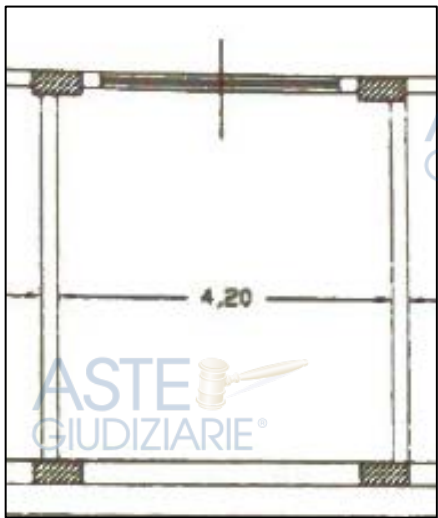
Lo stato dei luoghi del box auto di cui al sub. 40 risulta essere conforme alla planimetria tipo del piano seminterrato allegata alla Variante prot. n. 8895 del 30.07.2013.

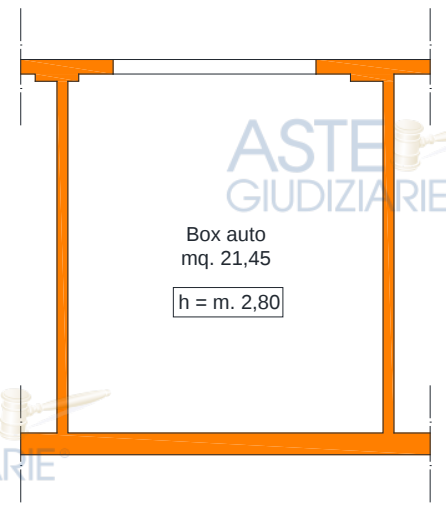
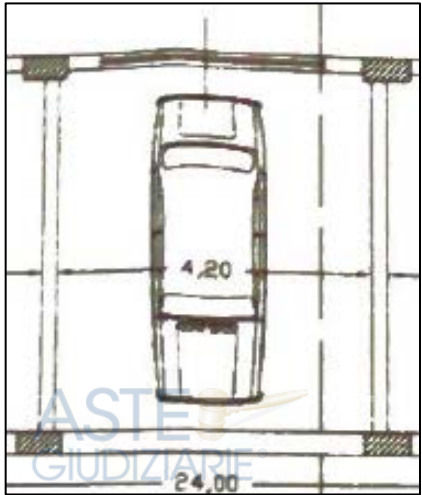
Come si evince dal confronto appena riportato, lo stato dei luoghi del cespite in parola risulta essere conforme rispetto allo stato autorizzato.
