**RELAZIONE DI STIMA**

**LOTTO DI VENDITA N. 4**

Procedimento di Espropriazione Immobiliare RGE n. 199/23

Calvi Risorta, f. 8, p.lla 5273, sub 10, 12, 39

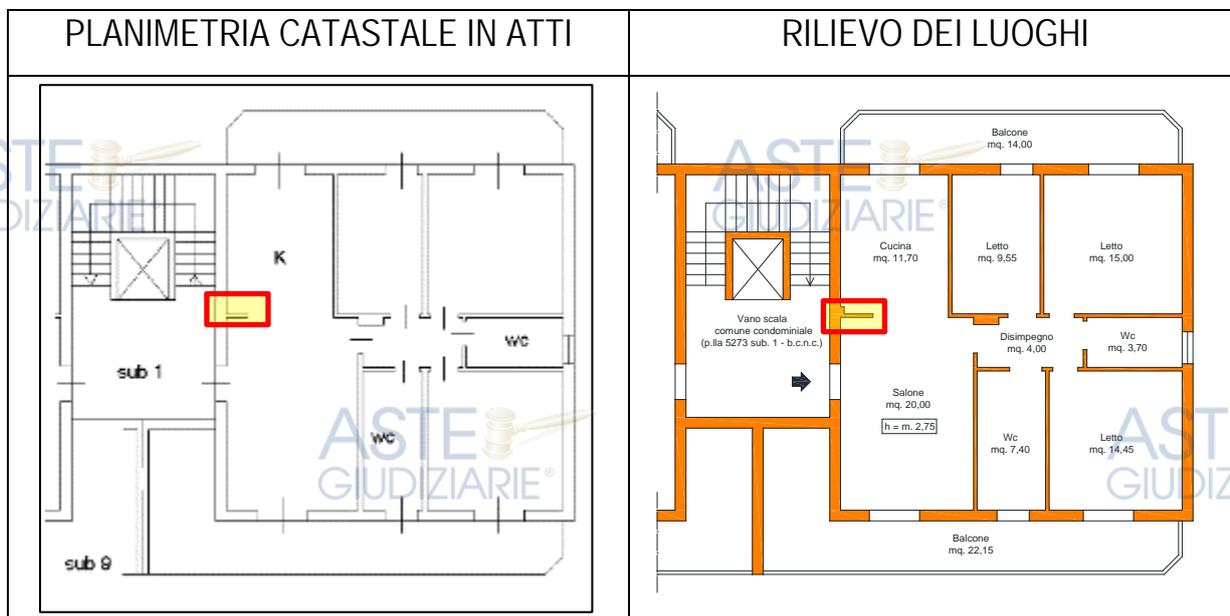
Come è possibile notare dal confronto tra planimetria di cui al rilievo eseguito e quella inserita nella scheda catastale, non sono state riscontrate difformità.

Infatti, dal confronto appena riportato si evidenzia la modifica del tramezzo che divide il salone dalla cucina, ma questa circostanza è minima per potersi considerare difformità.

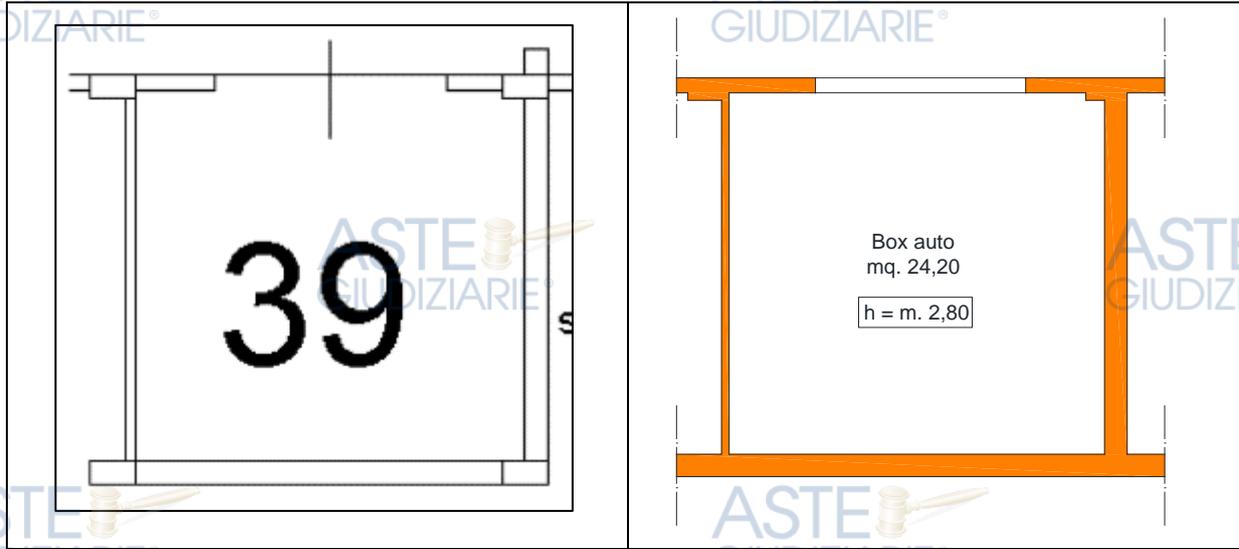
Come è possibile notare dal confronto tra planimetria di cui al rilievo eseguito e quella inserita nella scheda catastale, non sono state riscontrate difformità.

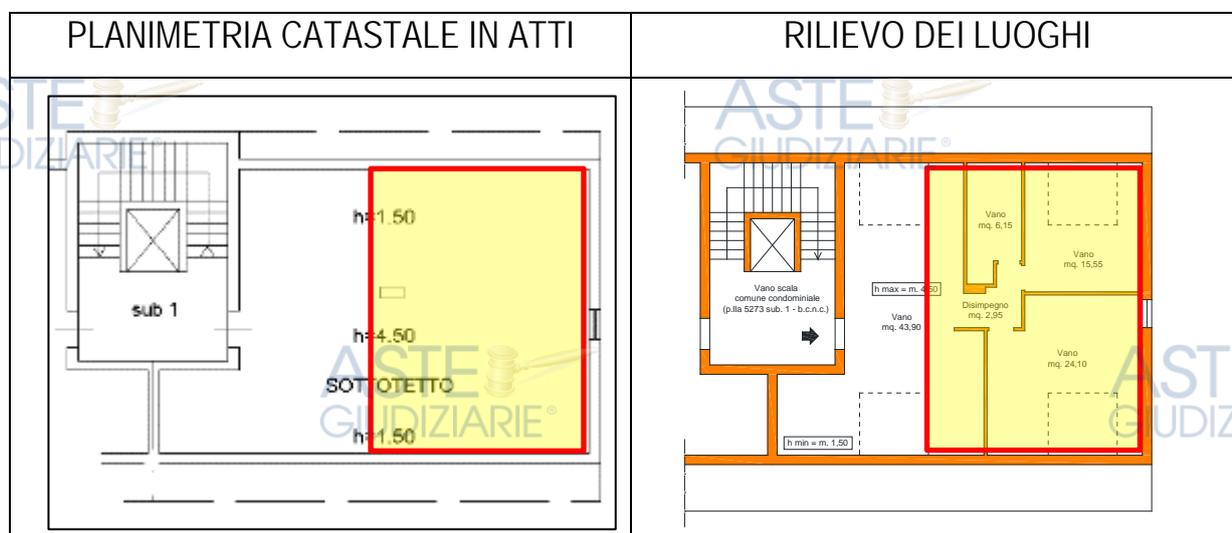
Come è possibile notare dal confronto tra planimetria di cui al rilievo eseguito e quella inserita nella scheda catastale, sono state riscontrate difformità.

Dal confronto appena riportato si sono riscontrate difformità relative alla diversa distribuzione degli spazi interni del cespite. Infatti in sede di accesso si è appurata la realizzazione di tramezzi che delimitano n. 5 spazi distinti, in giallo nel confronto in alto.

Si precisa inoltre che nella planimetria catastale non sono state rappresentate le aperture verso l'esterno (tratteggiate nel rilievo dei luoghi), ma questa circostanza non si considera come difformità.

Per questo motivo la scheda planimetrica risulta difforme dallo stato dei luoghi, andrebbe redatto quindi un documento do.c.fa. per l'aggiornamento della planimetria catastale, per il quale si decurteranno i costi, che si stimano intorno ad € 1.000,00 (comprensivi di spese tecniche), dalla stima finale.

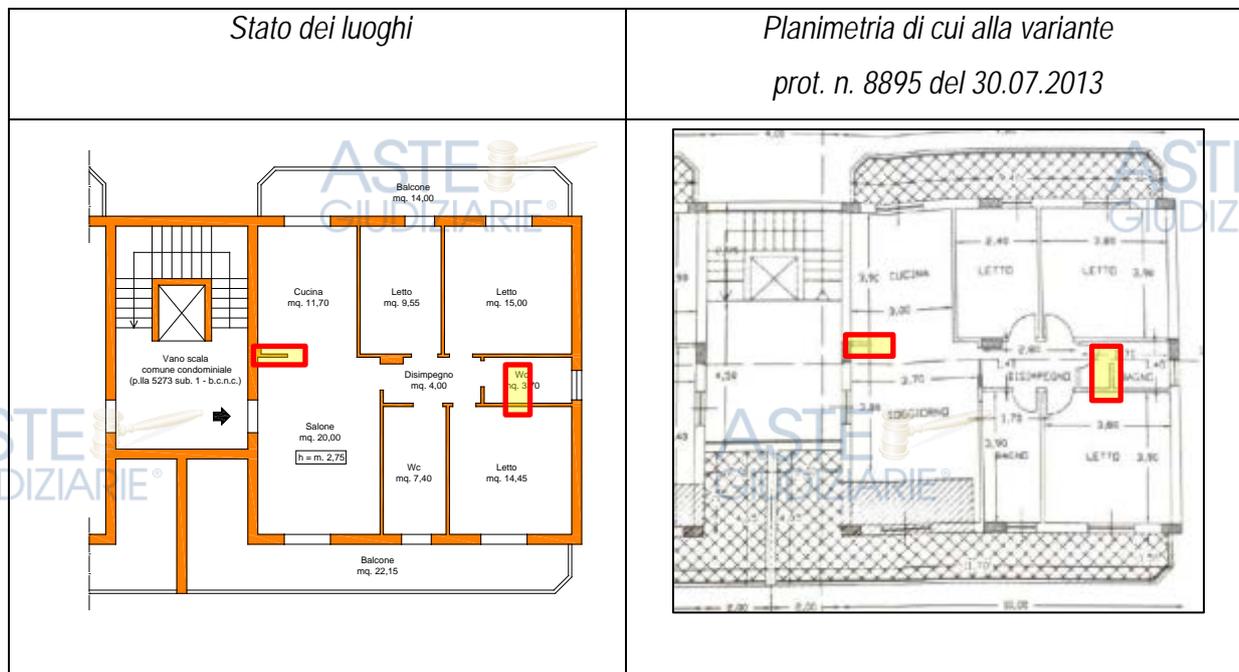
L'appartamento in parola risulta essere difforme a quanto riportato nella Variante n. 8895 del 30.07.2013 in ordine alla diversa posizione del tramezzo nel wc ad est del corpo di fabbrica, oltre alla modifica del tramezzo che divide il salone dalla cucina, il tutto evidenziato in giallo nel confronto in alto. Per cui, siccome dette difformità non comportano una variazione di volumetria, le stesse sono da considerare sanabili ai sensi dell'art. 36 del Decreto del

Presidente della Repubblica del 06.06.2001 n. 380, in quanto non costituisce una variazione della volumetria totale dell'immobile.

In definitiva, per le difformità riscontrate ai beni di cui al lotto di vendita n. 4, limitatamente al bene di cui al sub 10, è possibile richiedere sanatoria ai sensi dell'art. 36 del Decreto del Presidente della Repubblica del 06.06.2001 n. 380, in quanto non costituiscono una variazione della volumetria dell'organismo edilizio, per un costo di circa € 2.000,00, che verrà detratto dalla stima finale.

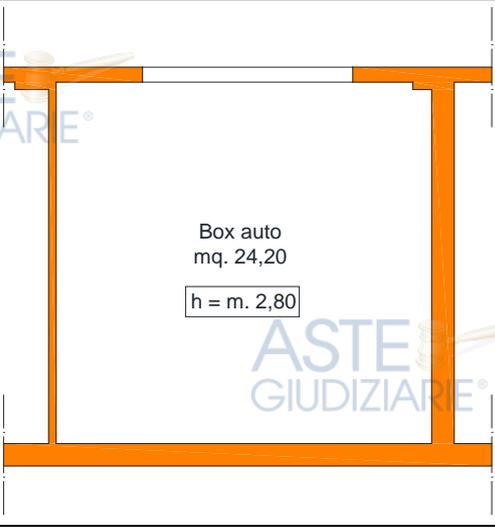
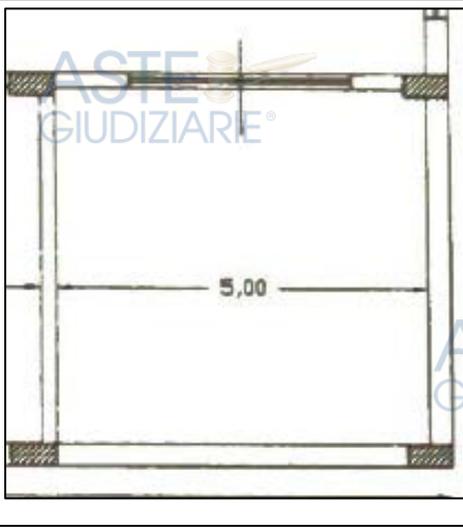
Come si evince dal confronto appena riportato, lo stato dei luoghi del cespite in parola risulta essere conforme rispetto allo stato autorizzato.

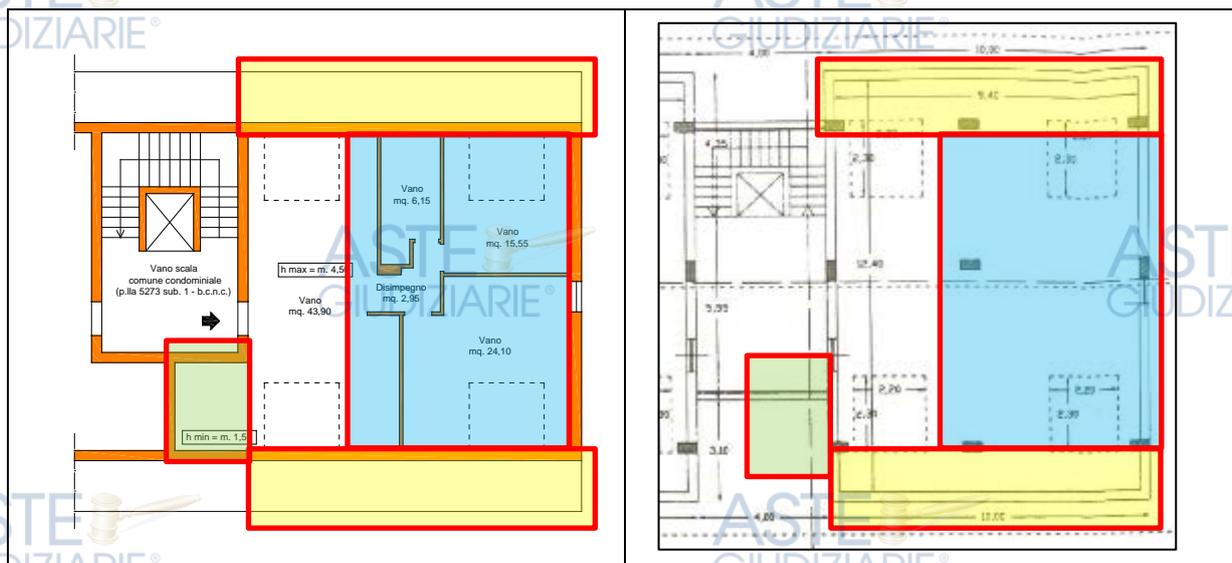
Dal confronto appena riportato si denota come lo stato dei luoghi sia difforme rispetto a quanto autorizzato. Infatti, il bene in esame risulta essere stato modificato con la realizzazione delle pareti di tombagno in posizione arretrata rispetto a quanto autorizzato diminuendo di fatto la superficie utile del cespite, in giallo nel confronto in alto. Dall'esame delle planimetrie si denota inoltre che una porzione del pianerottolo di riposo del vano scala è stato annesso alla superficie del deposito al piano terzo sottotetto, in verde nel confronto in alto. Infine, in sede di accesso si è riscontrata la costruzione di tramezzature interne all'unità residenziale che conformano n. 5 vani distinti.

Dette difformità comportano una variazione della sagoma dell'unità immobiliare con una variazione di volumetria generale, per cui le stesse sono da considerare non sanabili. Pertanto si dovranno ripristinare i luoghi come assentiti.

Per la difformità del bene di cui al sub 12 non può richiedersi sanatoria ai sensi dell'art. 36 del Decreto del Presidente della Repubblica del 06.06.2001 n. 380, per cui andrebbe ripristinato lo stato autorizzato dalla Variante prot. n. 8895 del 30.07.2013. In questa sede si stimano in € **3.000,00** i costi complessivi (comprensivi di spese tecniche e di trasporto a rifiuto del materiale di risulta) relativi ai lavori di ripristino dello stato assentito i quali verranno detratti dalla stima finale.
