RELAZIONE DI STIMA

LOTTO DI VENDITA N. 3

Procedimento di Espropriazione Immobiliare RGE n. 199/23

Calvi Risorta, f. 8, p.lla 5273, sub 9, 11, 46

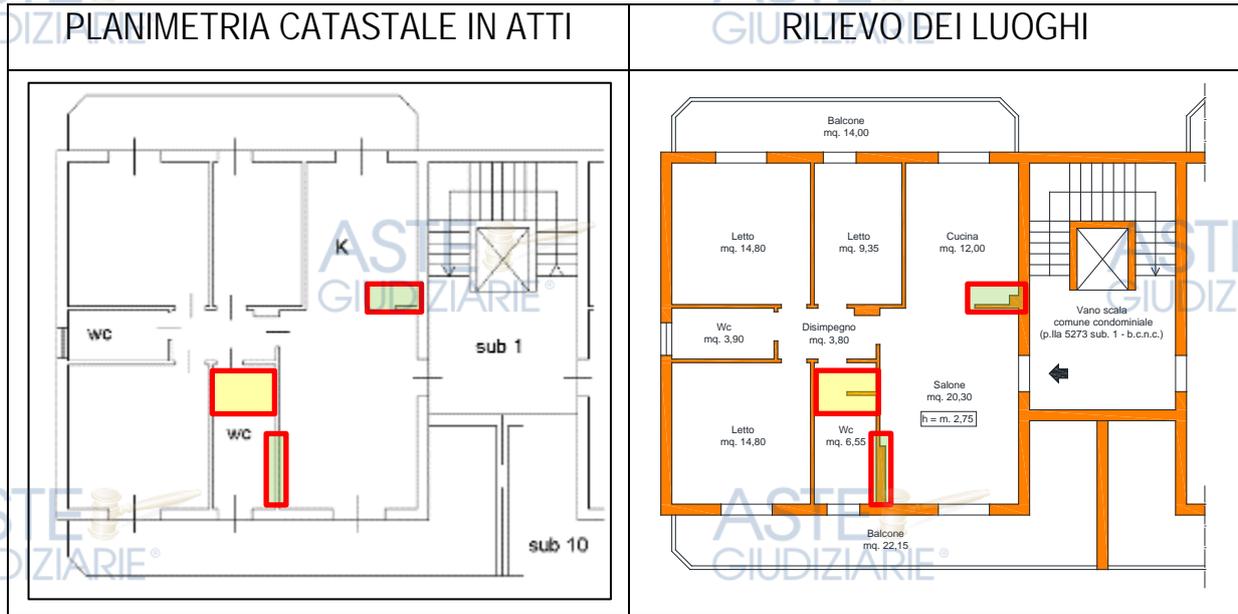
Come è possibile notare dal confronto tra planimetria di cui al rilievo eseguito e quella inserita nella scheda catastale, sono state riscontrate difformità.

Infatti, dal confronto appena riportato si evidenzia la diversa disposizione interna riguardante la realizzazione di un tramezzo nel wc, in giallo nel confronto in alto, all'ispessimento di una parete nel salone e di un angolo con l'ampliamento del tramezzo della cucina, in verde nel confronto in alto.

Per detti motivi la scheda planimetrica risulta difforme dallo stato dei luoghi, andrebbe redatto quindi un documento do.c.fa. per l'aggiornamento della planimetria catastale, per il quale si decurteranno i costi, che si stimano intorno ad € 1.000,00 (comprensivi di spese tecniche), dalla stima finale.

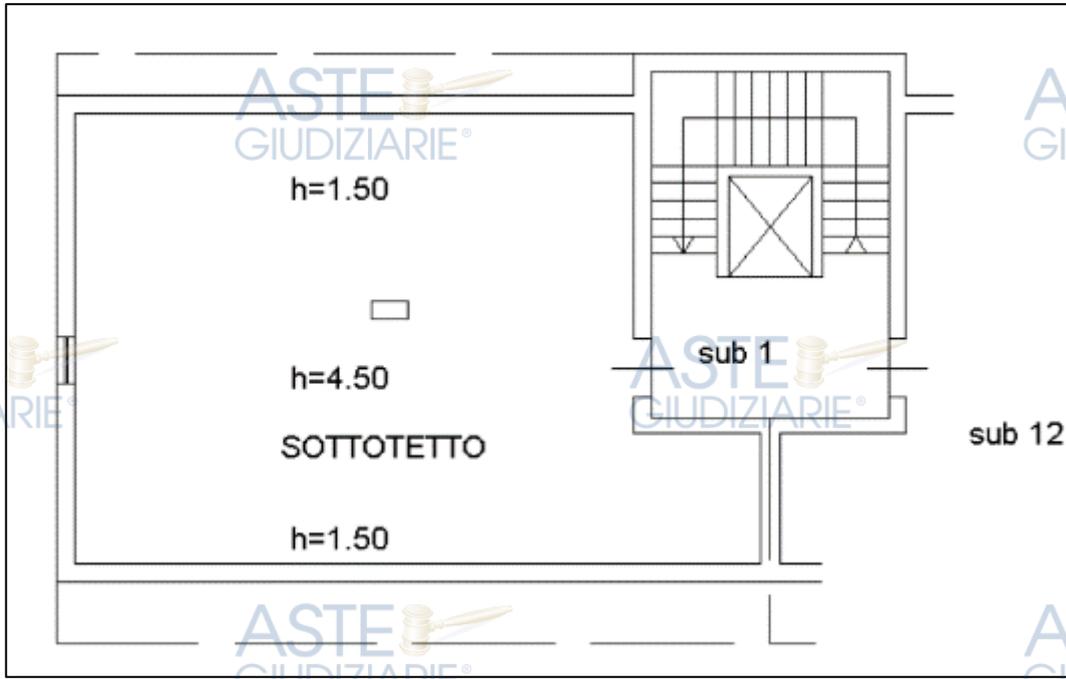
Planimetria catastale dell'immobile pignorato (f. 8 p.lla 5273 sub. 11) – PIANO TERZO

Come è possibile notare dal confronto tra planimetria di cui al rilievo eseguito e quella inserita nella scheda catastale, non sono state riscontrate difformità.

Si precisa che nella planimetria catastale non sono state rappresentate le aperture verso l'esterno (tratteggiate nel rilievo dei luoghi), ma questa circostanza non si considera come difformità.

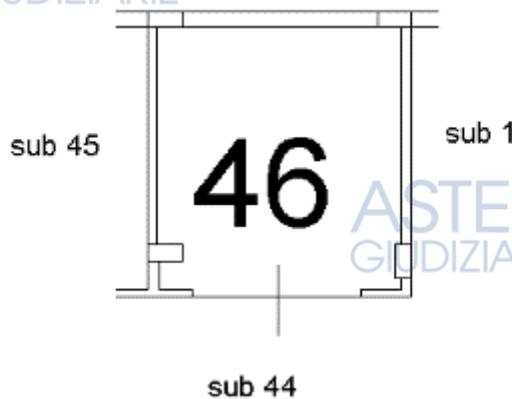
Planimetria catastale dell'immobile pignorato (f. 8 p.la 5273 sub. 46) – PIANO SEMINTERRATO

Come è possibile notare dal confronto tra planimetria di cui al rilievo eseguito e quella inserita nella scheda catastale, non sono state riscontrate difformità.

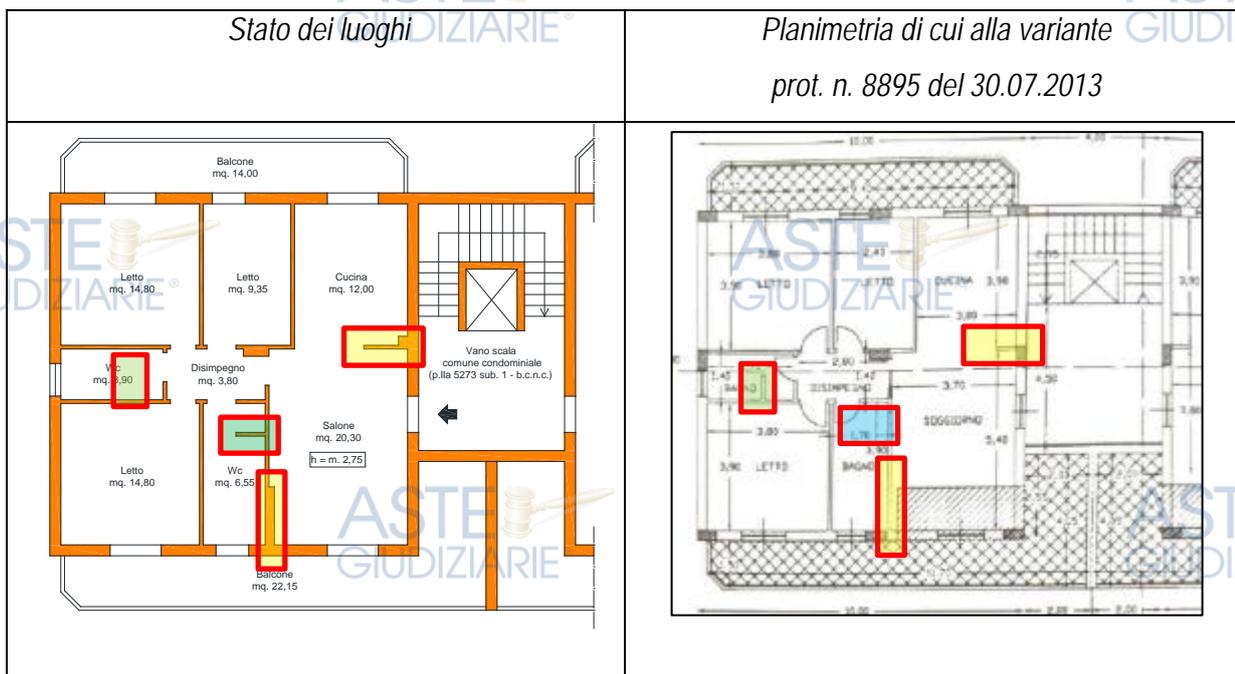
Il bene di cui al sub. 9 risulta essere difforme a quanto riportato nella Variante n. 8895 del 30.07.2013 in ordine alla diversa distribuzione degli spazi interni. Nello specifico si denota la demolizione del tramezzo nel bagno ad ovest del corpo di fabbrica (in verde nel confronto in

alto), la realizzazione del tramezzo nel bagno a sud dell'unità immobiliare (in blu nel confronto in alto), la modifica del tramezzo che divide il salone dalla cucina e all'ispessimento della parete del salone (in giallo nel confronto in alto).

Alla luce di quanto descritto, dette difformità non comportano una variazione di volumetria, per cui le stesse sono sanabili ai sensi dell'art. 36 del Decreto del Presidente della Repubblica del 06.06.2001 n. 380, in quanto non costituisce una variazione della volumetria totale dell'immobile.

In definitiva, per i beni di cui al lotto di vendita n. 3, limitatamente alle difformità del bene di cui al sub 9 è possibile richiedere sanatoria ai sensi dell'art. 36 del Decreto del Presidente della Repubblica del 06.06.2001 n. 380, in quanto non costituiscono una variazione della volumetria totale dell'organismo edilizio, per un costo di circa € 2.000,00, che verrà detratto dalla stima finale.

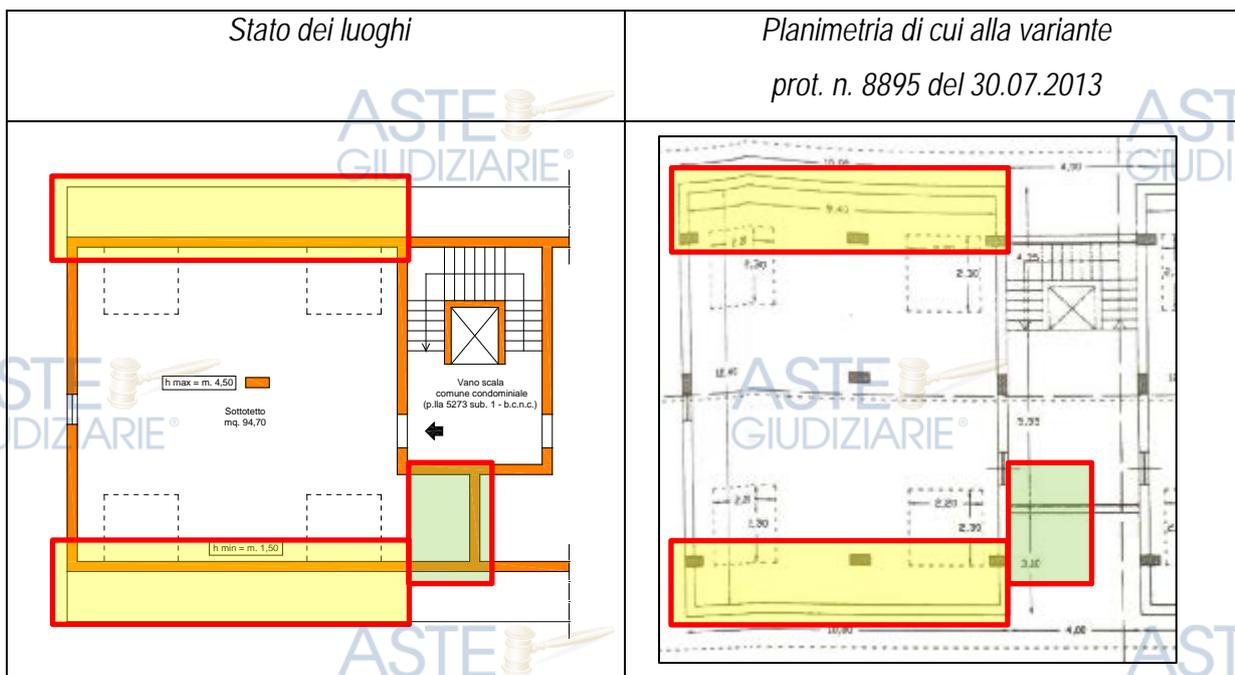
Dal confronto appena riportato si denota come lo stato dei luoghi sia difforme rispetto a quanto autorizzato. Infatti, il bene in esame risulta essere stato modificato con la realizzazione delle pareti di tomagno in posizione arretrata rispetto a quanto autorizzato diminuendo la superficie utile del cespite, in giallo nel confronto in alto. Inoltre dall'esame delle planimetrie si denota

che una porzione del pianerottolo di riposo del vano scala è stato annesso alla superficie del deposito al piano terzo sottotetto, in verde nel confronto in alto.

Dette difformità comportano una variazione della sagoma dell'unità immobiliare con una variazione di volumetria generale, per cui le stesse sono da considerare non sanabili. Pertanto si dovranno ripristinare i luoghi come assentiti.

Per la difformità del bene di cui al sub 11 e al sub 46 non può richiedersi sanatoria ai sensi dell'art. 36 del Decreto del Presidente della Repubblica del 06.06.2001 n. 380, per cui andrebbe ripristinato lo stato autorizzato dalla Variante prot. n. 8895 del 30.07.2013. In questa sede si stima in € 4.000,00 i costi complessivi (comprensivi di spese tecniche e di trasporto a rifiuto del materiale di risulta) relativi ai lavori di ripristino dello stato assentito i quali verranno detratti dalla stima finale.

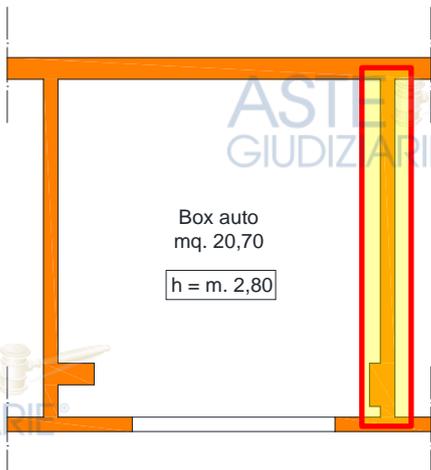
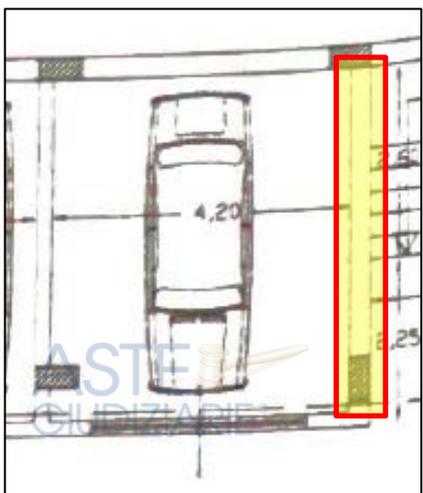
Come si evince dal confronto appena riportato, lo stato dei luoghi del cespite in parola risulta essere difforme rispetto allo stato autorizzato in ordine alla realizzazione della parete che divide il bene dal vano scala di uno spessore minore rispetto a quanto autorizzato.

Detta difformità comporta una variazione volumetrica dell'unità immobiliare, per cui la stessa non è sanabile ai sensi dell'art. 36 del Decreto del Presidente della Repubblica del 06.06.2001 n. 380, e si dovrà considerare il ripristino dello stato autorizzato.
