RELAZIONE DI STIMA

LOTTO DI VENDITA N. 5

Procedimento di Espropriazione Immobiliare RGE n. 199/23

Calvi Risorta, f. 8, p.lla 5273, sub 21, 27, 32

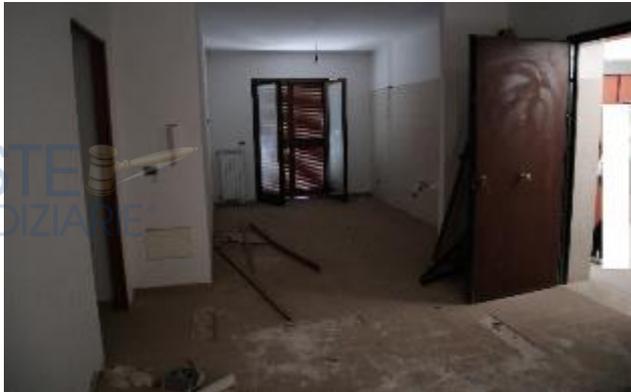
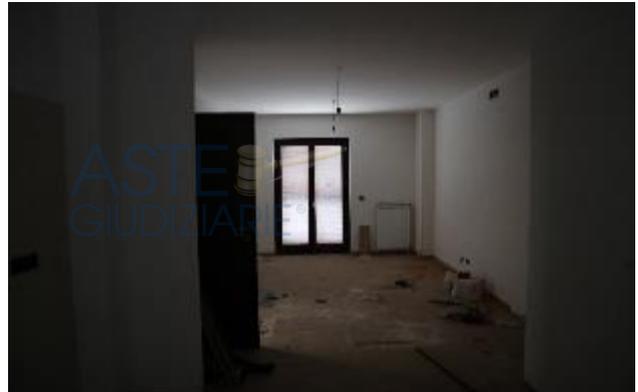
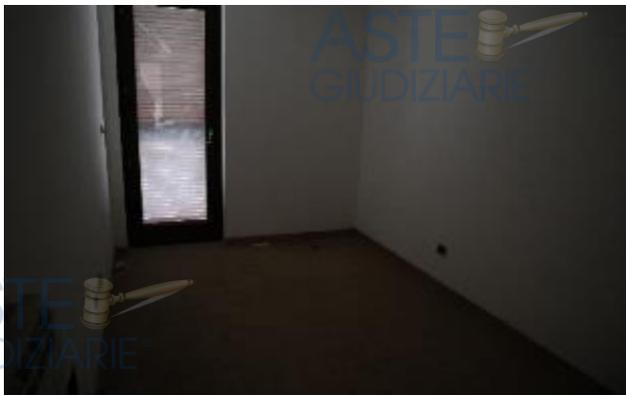
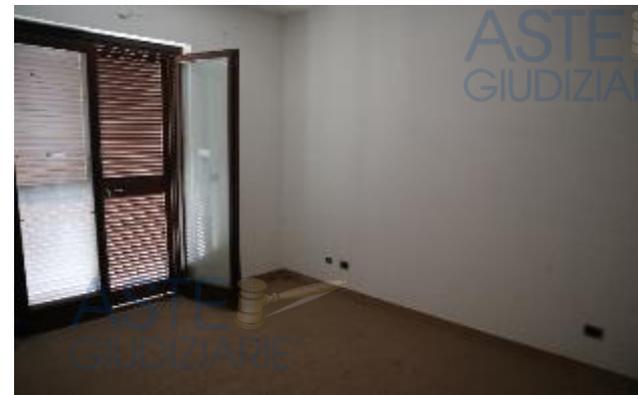
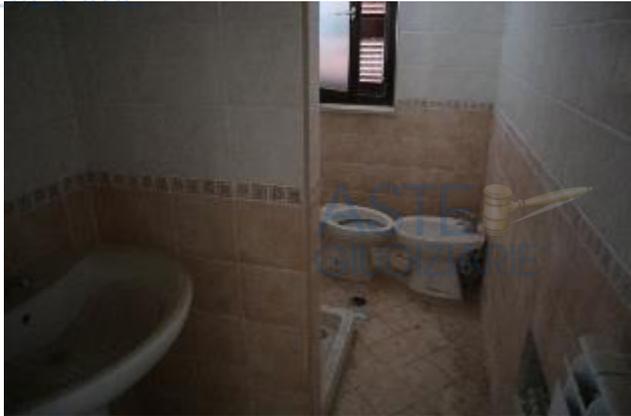
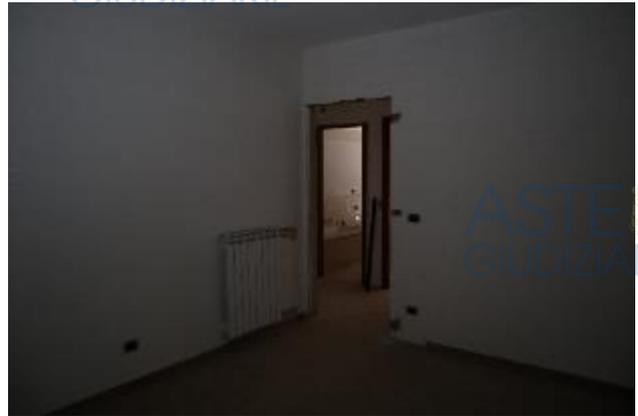
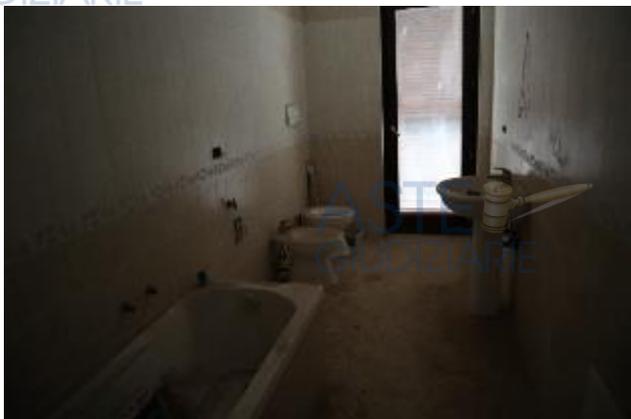
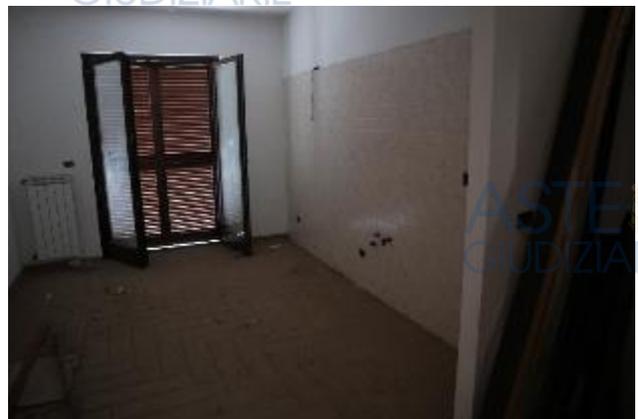
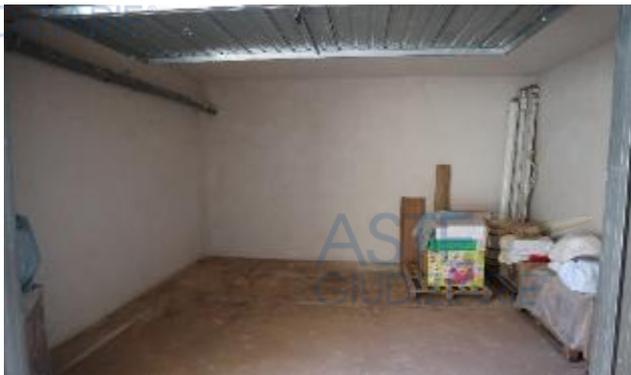
Si precisa che in sede di sopralluogo il bene si presentava sgombro, senza infissi interni, con diverse opere di manutenzione da eseguire; inoltre si è riscontrato che in alcuni punti della pavimentazione del salone le piastrelle sono state divelte e andrebbero quindi ripristinate; alcuni pezzi igienici risultano staccati.

Viste interne dell'appartamento - sub. 21

In questa sede di stimano in € 10.000,00 i costi per il ripristino e completamento delle opere, comprensivi dei costi relativi alle spese tecniche e a quelle di smaltimento del materiale di risulta.

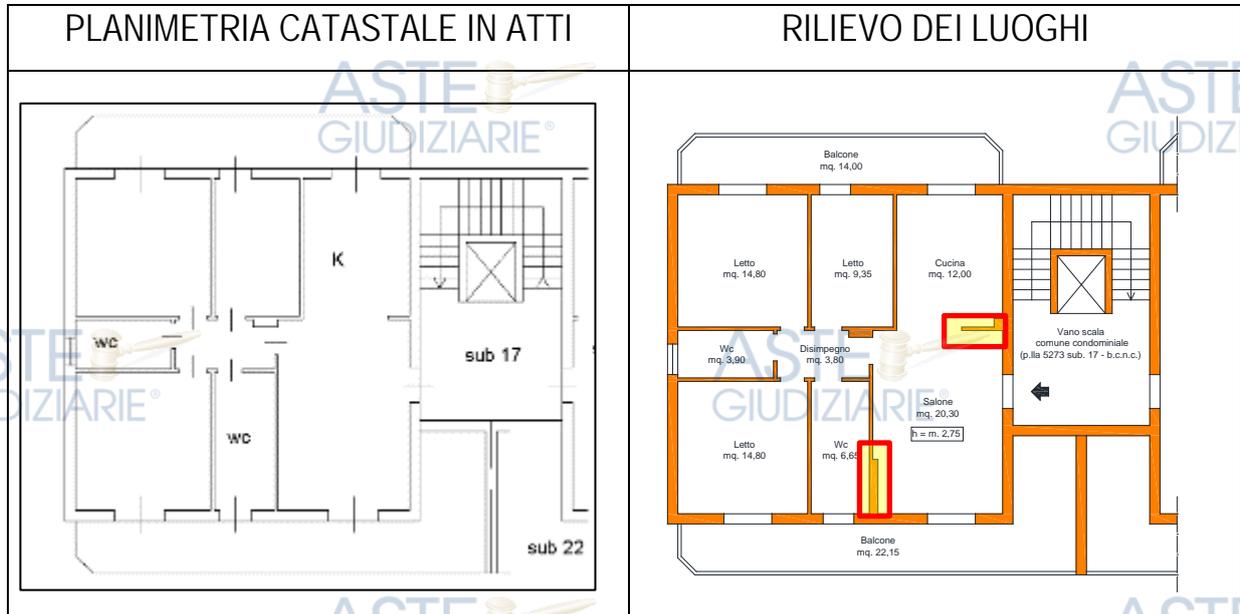
Infatti, dal confronto appena riportato si evidenzia la modifica del tramezzo che divide il salone dalla cucina e l'inspessimento di parte della parete del salone, in giallo nel confronto in alto, ma questa circostanza non si configura come difformità.

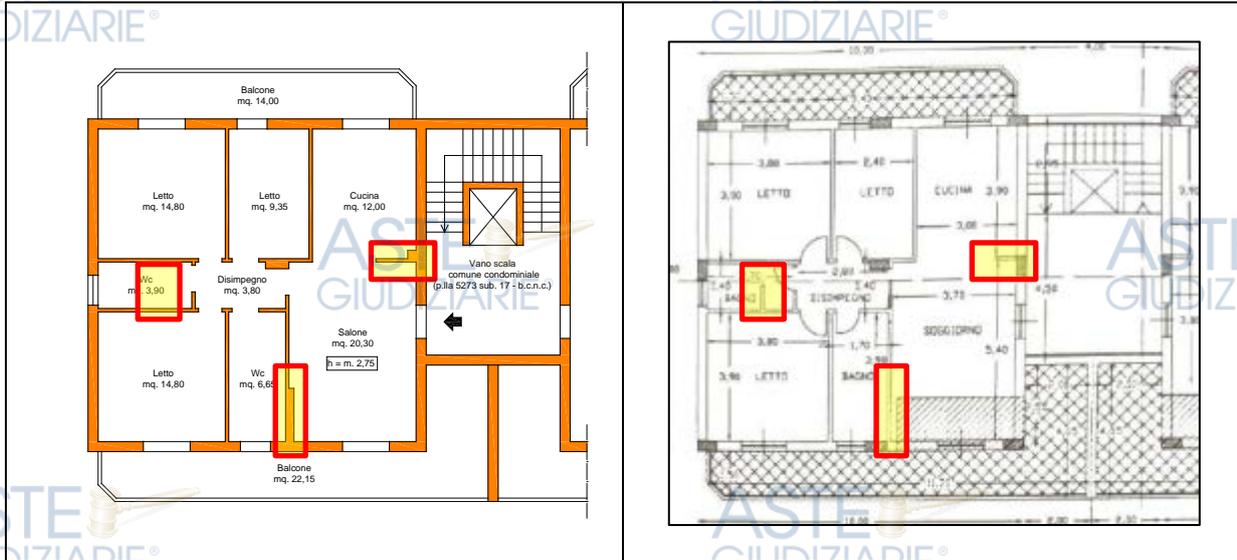
L'appartamento in parola risulta essere difforme a quanto riportato nella Variante n. 8895 del 30.07.2013 in ordine alla diversa posizione del tramezzo nel wc ad ovest del corpo di fabbrica, oltre alla modifica del tramezzo che divide il salone dalla cucina e all'inspessimento della parete del salone, il tutto evidenziato in giallo nel confronto in alto. Per cui, siccome dette difformità non comportano una variazione di volumetria, le stesse sono da considerare sanabili ai sensi dell'art. 36 del Decreto del Presidente della Repubblica del 06.06.2001 n. 380, in quanto non costituisce una variazione della volumetria totale dell'immobile.

In definitiva, per le difformità riscontrate ai beni di cui al lotto di vendita n. 5, limitatamente al bene di cui al sub 21, è possibile richiedere sanatoria ai sensi dell'art. 36 del Decreto del Presidente della Repubblica del 06.06.2001 n. 380, per un costo di circa € 2.000,00, che verrà detratto dalla stima finale.

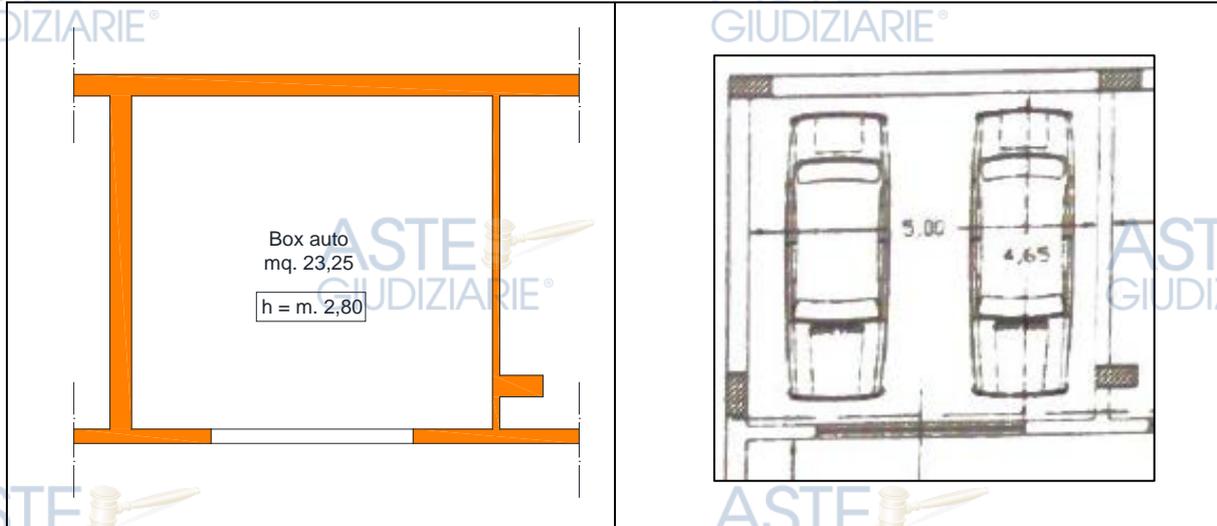
Come si evince dal confronto sopra riportato, lo stato dei luoghi risulta essere conforme rispetto allo stato autorizzato dalla Variante prot. n. 8895 del 30.07.2013.

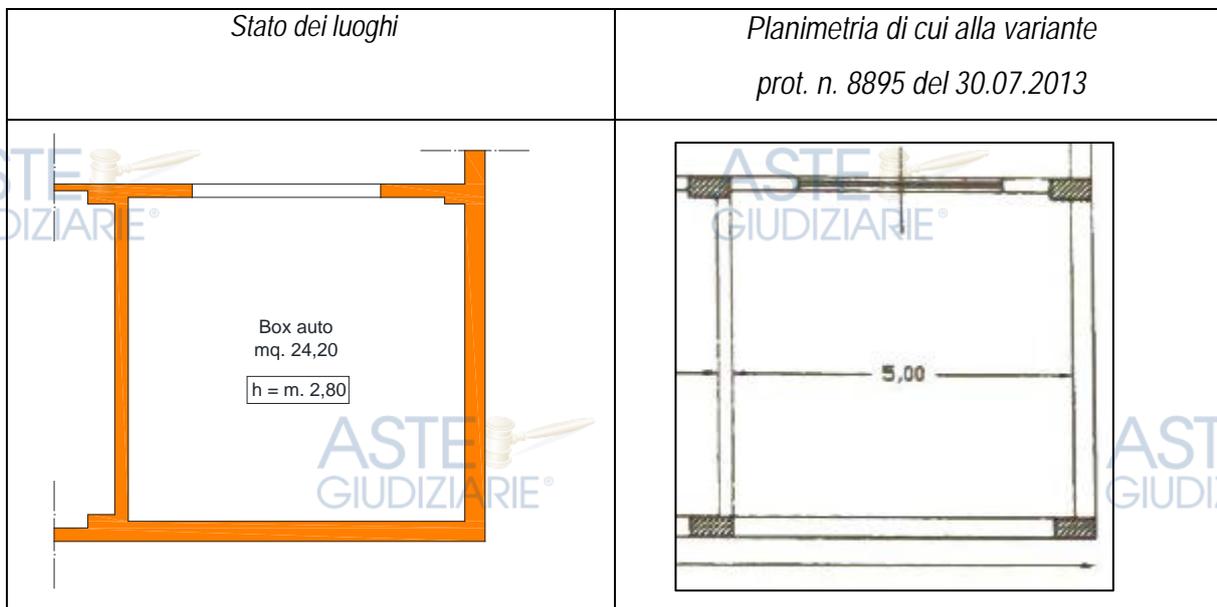
Come si evince dal confronto appena riportato, lo stato dei luoghi del cespite in parola risulta essere conforme rispetto allo stato autorizzato.
