RELAZIONE DI STIMA

LOTTO DI VENDITA N. 7

Procedimento di Espropriazione Immobiliare RGE n. 199/23

Calvi Risorta, f. 8, p.lla 5273, sub 23, 25, 34

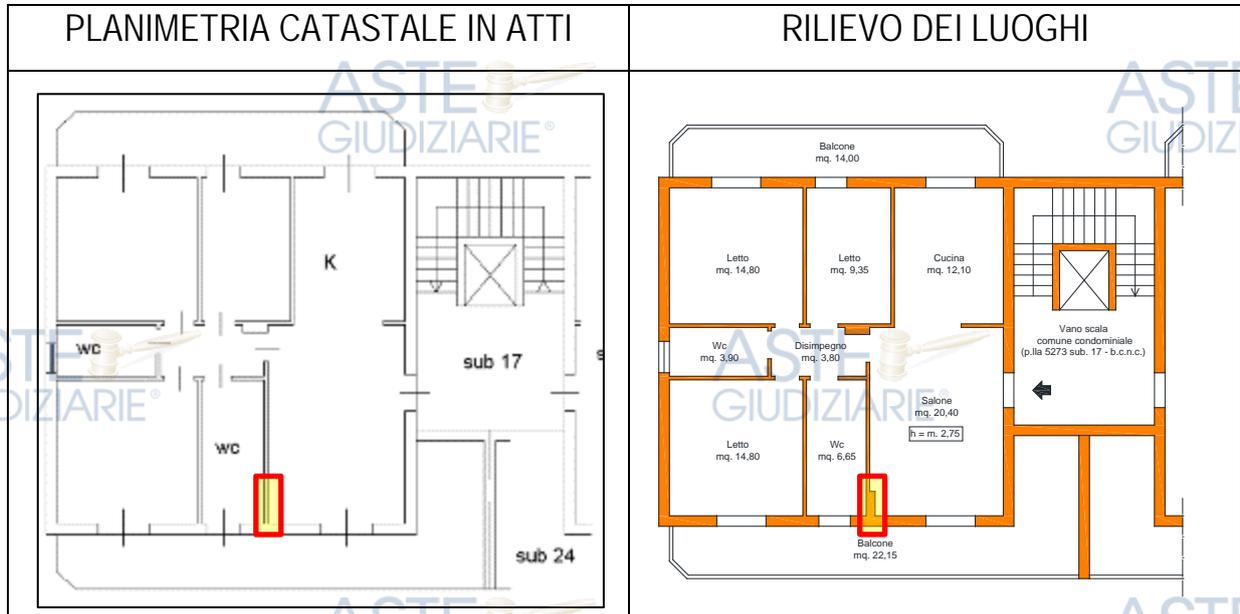
Infatti, dal confronto appena riportato si evidenzia che è stata realizzata una modifica alla parete che divide il salone dal bagno, ma questa circostanza non si configura come difformità.

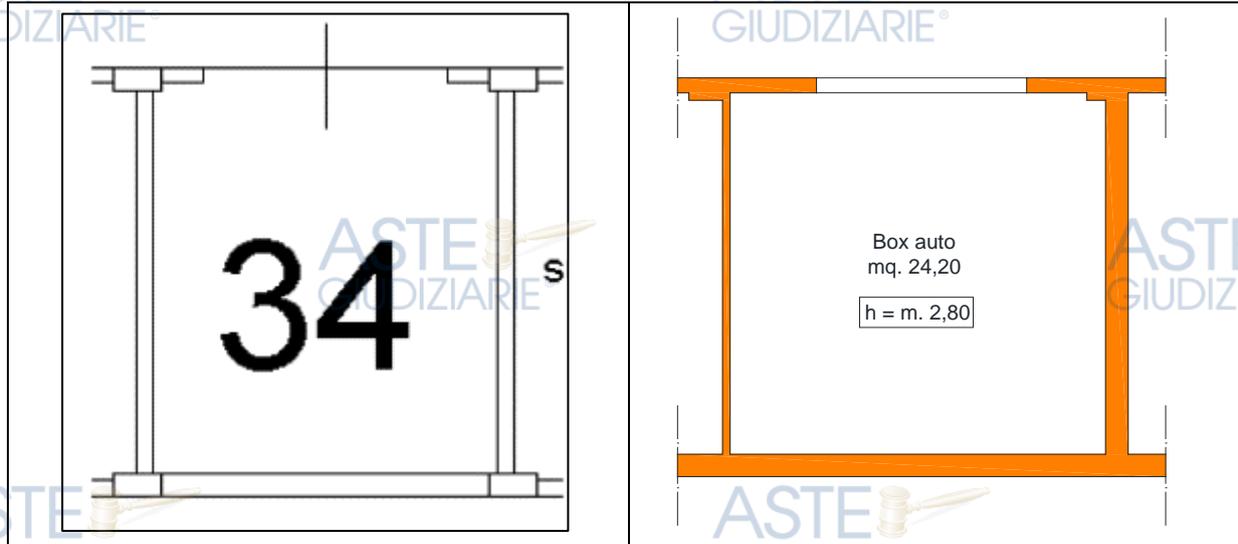
PLANIMETRIA CATASTALE IN ATTI	RILIEVO DEI LUOGHI
-------------------------------	--------------------

Come è possibile notare dal confronto tra planimetria di cui al rilievo eseguito e quella inserita nella scheda catastale, non sono state riscontrate difformità.

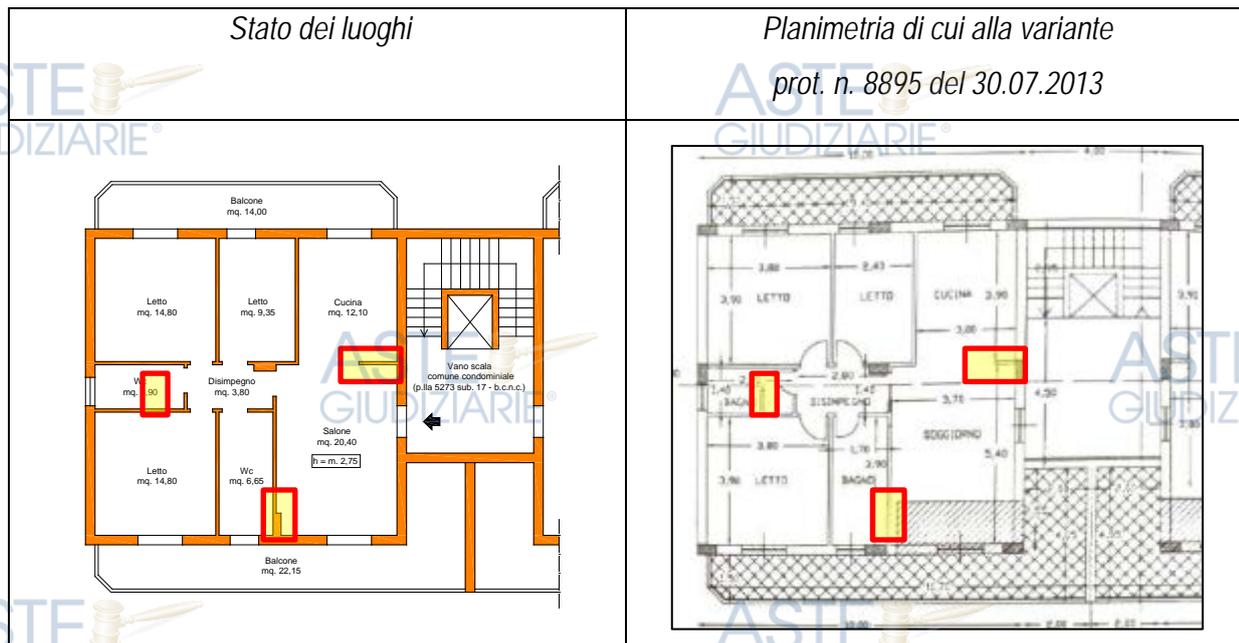
L'appartamento identificato con il sub n. 23 è difforme a quanto riportato nella Variante n. 8895 del 30.07.2013 in ordine alla diversa posizione del tramezzo nel wc ad ovest del corpo di fabbrica, oltre alla modifica della parete che divide il salone dalla cucina e all'ispessimento della parete del salone, il tutto evidenziato in giallo nel confronto in alto. Per cui, siccome dette difformità non comportano una variazione di volumetria, le stesse sono da considerare sanabili ai sensi dell'art. 36 del Decreto del Presidente della Repubblica del 06.06.2001 n. 380, in quanto non costituisce una variazione della volumetria totale dell'immobile.

In definitiva, per le difformità riscontrate ai beni di cui al lotto di vendita n. 7, limitatamente al bene di cui al sub 23, è possibile richiedere sanatoria ai sensi dell'art. 36 del Decreto del Presidente della Repubblica del 06.06.2001 n. 380, in quanto non costituiscono una variazione della volumetria totale dell'organismo edilizio, per un costo di circa € **2.000,00**, che verrà detratto dalla stima finale.

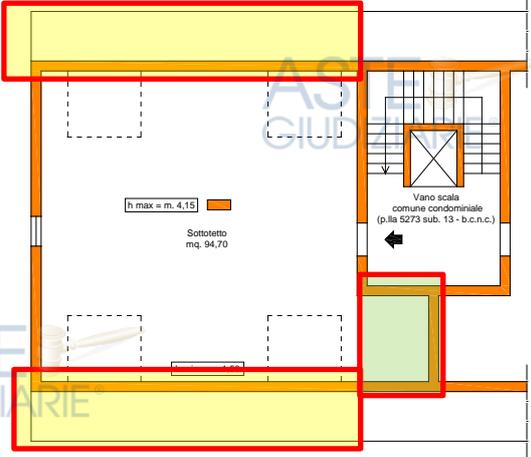
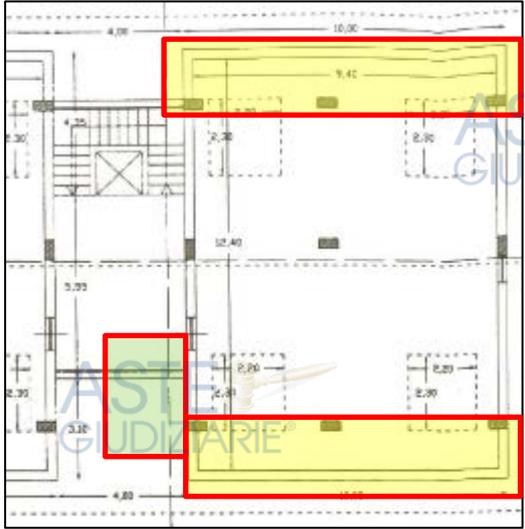
<p><i>Stato dei luoghi</i></p>	<p><i>Planimetria di cui alla variante prot. n. 8895 del 30.07.2013</i></p>

Dal confronto appena riportato si denota come lo stato dei luoghi sia difforme rispetto a quanto autorizzato. Infatti, il deposito in esame risulta essere stato modificato con la realizzazione delle pareti di tombagno in posizione arretrata rispetto a quanto autorizzato diminuendo di fatto la superficie utile del cespite, in giallo nel confronto in alto. Dall'esame delle planimetrie si denota inoltre che una porzione del pianerottolo di riposo del vano scala è stato annesso alla superficie del deposito al piano terzo sottotetto, in verde nel confronto in alto.

Dette difformità comportano una variazione della sagoma dell'unità immobiliare con una variazione di volumetria generale, per cui le stesse sono da considerare non sanabili. Pertanto si dovranno ripristinare i luoghi come assentiti.

Per la difformità del bene di cui al sub 25 non può richiedersi sanatoria ai sensi dell'art. 36 del Decreto del Presidente della Repubblica del 06.06.2001 n. 380, per cui andrebbe ripristinato lo stato autorizzato dalla Variante prot. n. 8895 del 30.07.2013. In questa sede si stima in € **3.000,00** i costi complessivi (comprensivi di spese tecniche e di trasporto a rifiuto del materiale di risulta) relativi ai lavori di ripristino dello stato assentito i quali verranno detratti dalla stima finale.

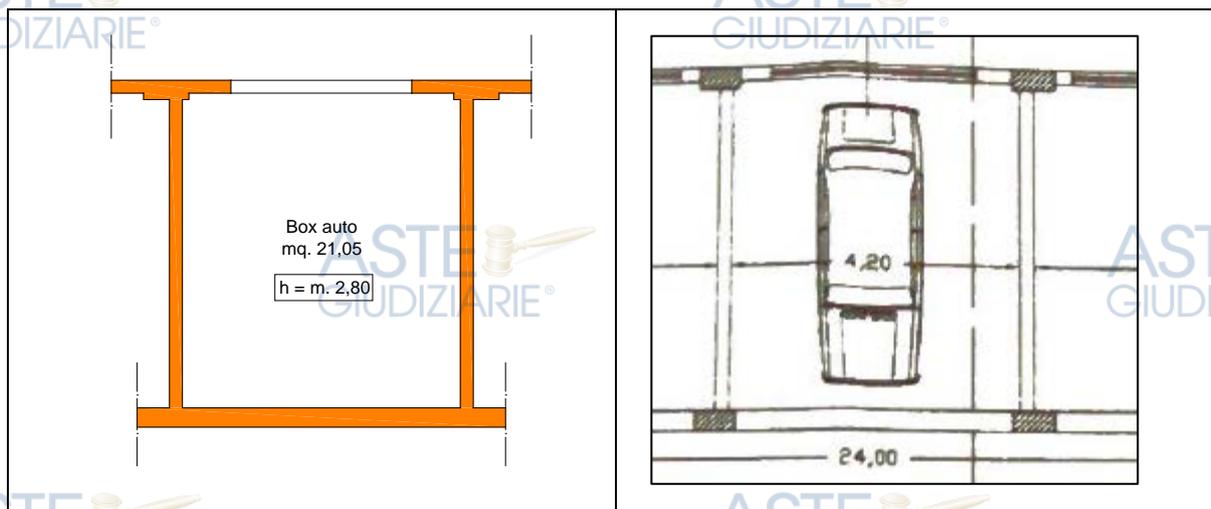
Come si evince dal confronto appena riportato, lo stato dei luoghi del cespite in parola risulta essere conforme rispetto allo stato autorizzato.
