RELAZIONE DI STIMA

LOTTO DI VENDITA N. 10

Procedimento di Espropriazione Immobiliare RGE n. 199/23

Calvi Risorta, f. 8, p.lla 5275, sub 11, 13, 22

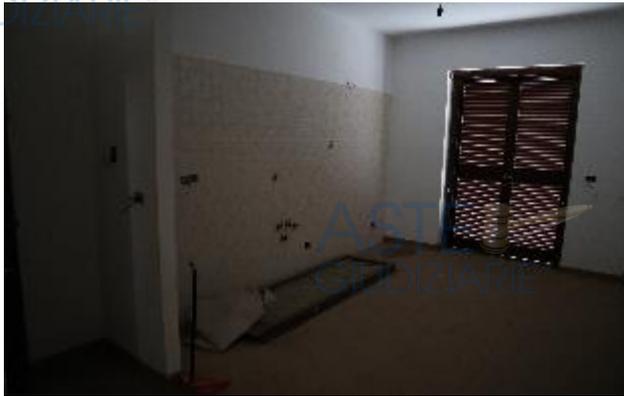
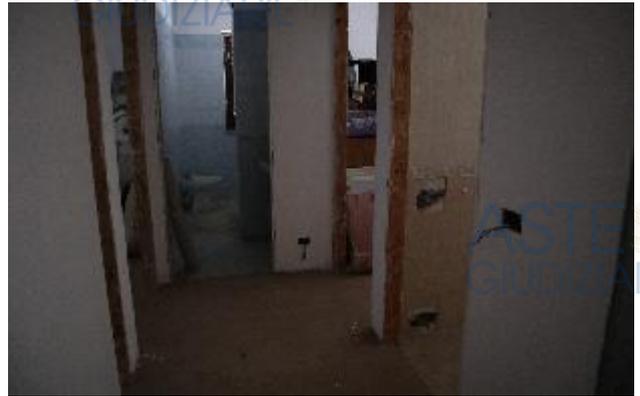
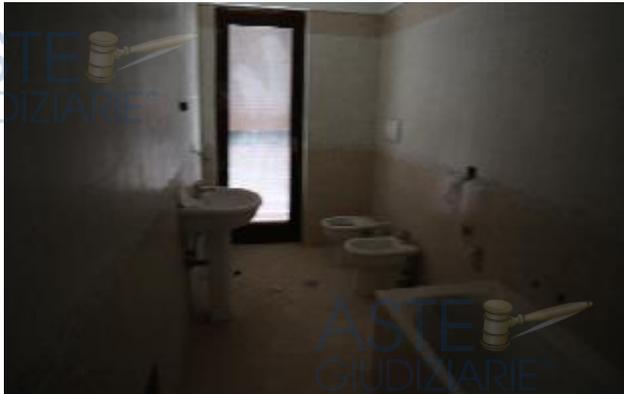
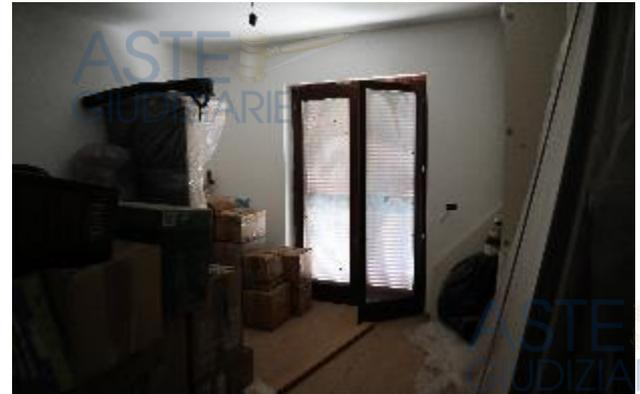
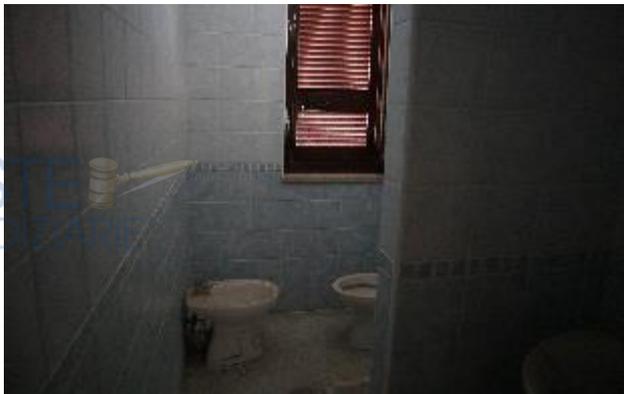
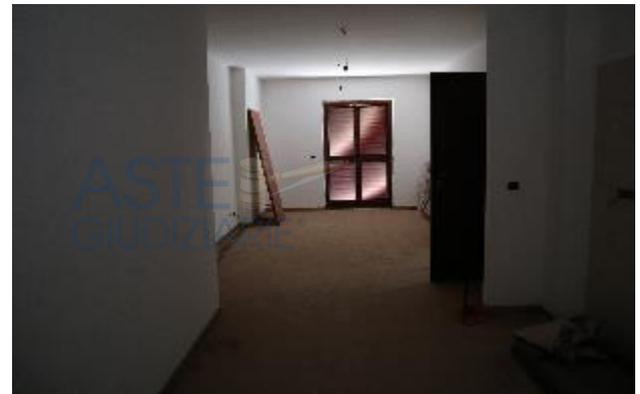
Si precisa che in sede di sopralluogo il bene si presentava sgombro, senza infissi interni, con diverse opere di manutenzione da eseguire; anche i servizi igienici sono da verificare ai fini della loro corretta posa in opera. **In questa sede di stimano in € 8.000,00 i costi per il ripristino e completamento delle opere**, comprensivi dei costi relativi alle spese tecniche e a quelle di smaltimento del materiale di risulta.

Viste interne dell'appartamento - sub. 11

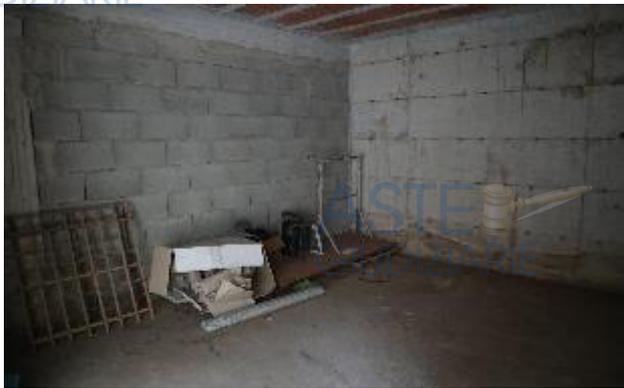
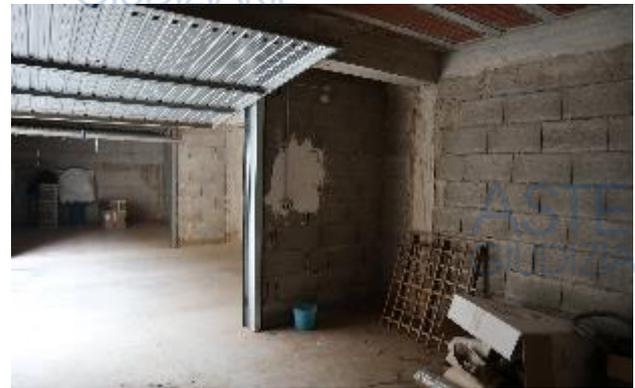
Viste interne del box auto - sub. 22

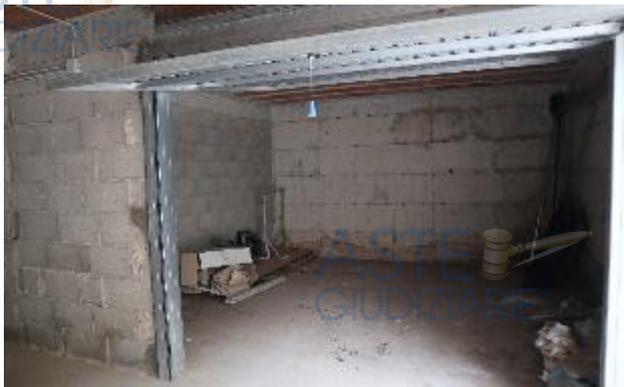
Vista esterna del box auto - sub. 20

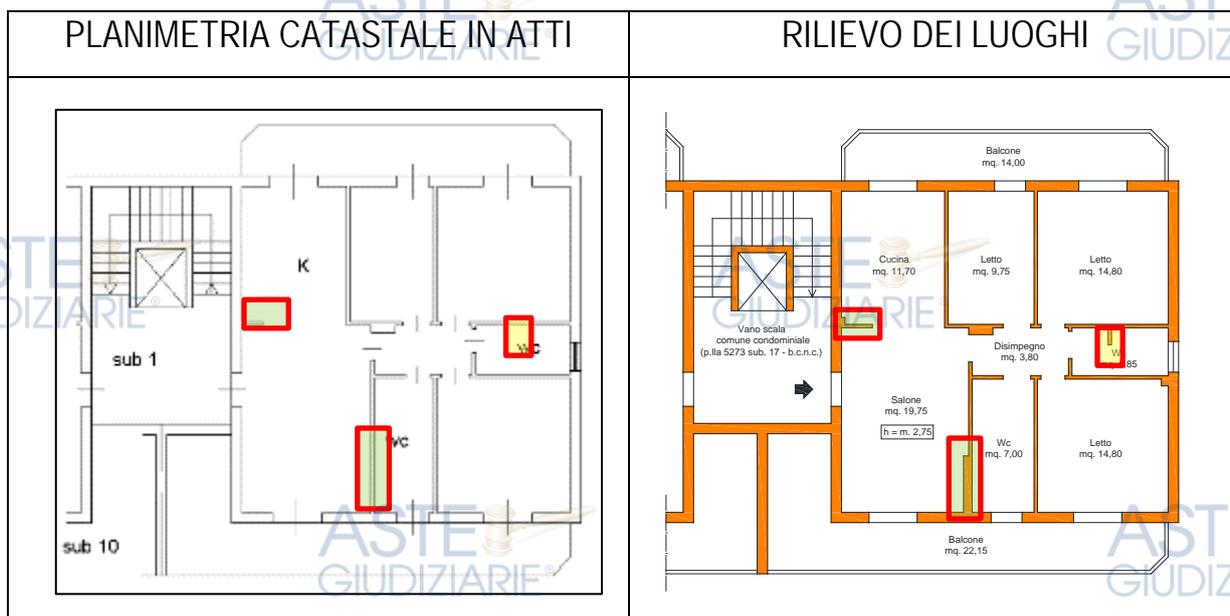
Infatti, dal confronto appena riportato si evidenzia la diversa disposizione interna riguardante la realizzazione di un tramezzo nel wc, in giallo nel confronto in alto, all'ispessimento di una parete nel salone e di un angolo con l'ampliamento del tramezzo della cucina, in verde nel confronto in alto.

Per detti motivi la scheda planimetrica risulta difforme dallo stato dei luoghi, andrebbe redatto quindi un documento do.c.fa. per l'aggiornamento della planimetria catastale, per il quale si decurteranno i costi, che si stimano intorno ad € 1.000,00 (comprensivi di spese tecniche), dalla stima finale.

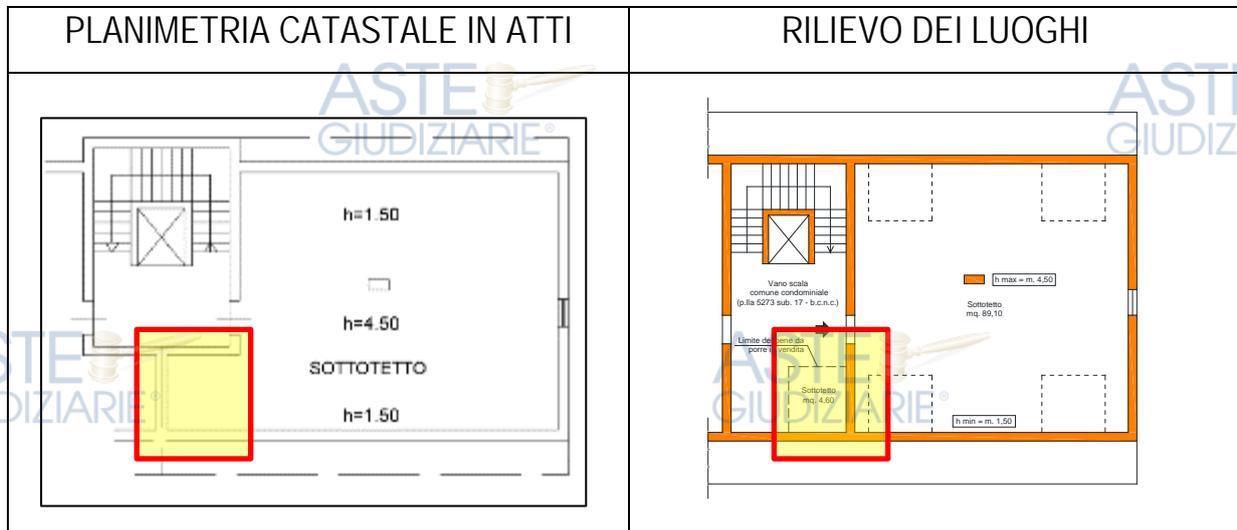
Dal confronto appena riportato si evidenzia che la sagoma dell'unità immobiliare ha subito una modifica. Infatti una porzione del locale deposito è stata annessa al vano scala comune, in giallo nel confronto in alto.

Per questo motivo la scheda planimetrica risulta difforme dallo stato dei luoghi; dal momento che l'attuale stato dei luoghi riporta della superficie in meno rispetto a quella catastale, che invece è corretta, dovrebbero essere eseguiti lavori per adeguare i luoghi alla planimetria catastale. Per cui non si decurteranno i costi per l'adeguamento planimetrico catastale, bensì quelli per rendere i luoghi uguali a quelli di cui alla planimetria catastale, in quanto il diritto pignorato del sub 13 comprende anche una parte del vano scala. Per tale motivo si decurteranno € 4.000,00 dalla stima finale.

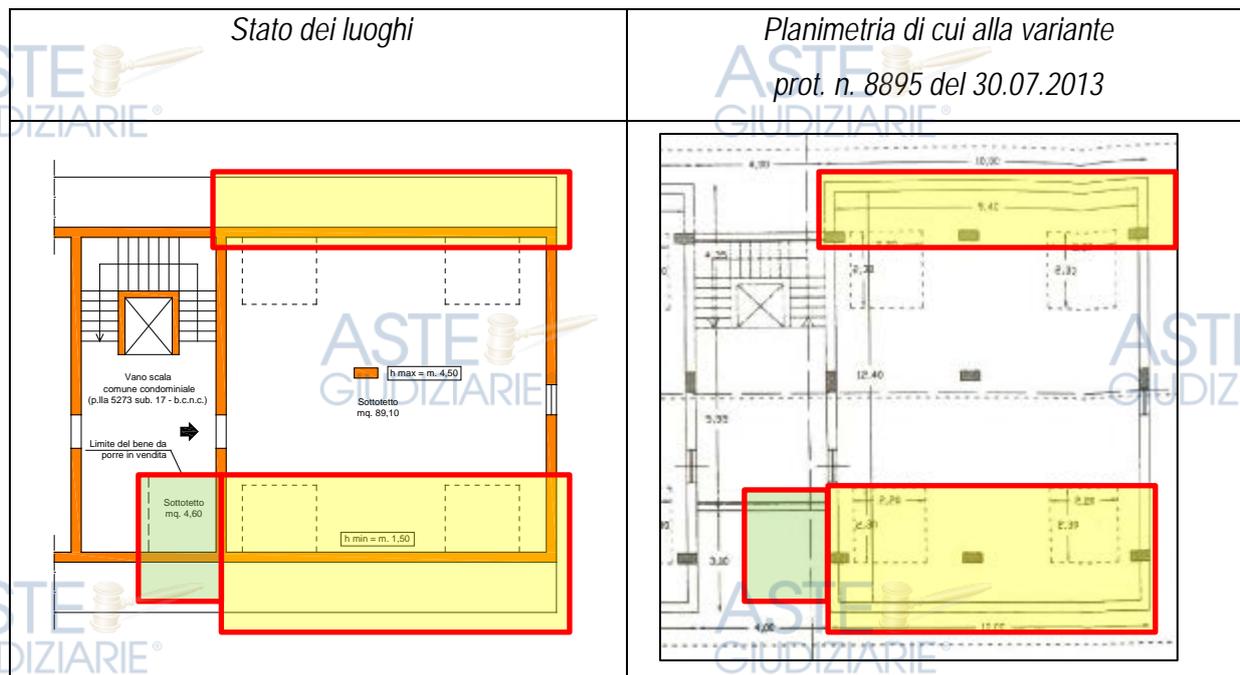
Dal confronto appena riportato si denota come lo stato dei luoghi sia difforme rispetto a quanto autorizzato. Infatti, il deposito in esame risulta essere stato modificato con la realizzazione delle pareti di compagno in posizione arretrata rispetto a quanto autorizzato diminuendo di fatto la superficie utile del cespite, in giallo nel confronto in alto. Dall'esame delle planimetrie si denota inoltre che anche la parete perimetrale meridionale del vano scala sia stata arretrata, in verde nel confronto in alto.

Dette difformità comportano una variazione della sagoma dell'unità immobiliare con una variazione di volumetria generale, per cui le stesse sono da considerare non sanabili. Pertanto si dovranno ripristinare i luoghi come assentiti.

Per la difformità del bene di cui al sub 13 non può richiedersi sanatoria ai sensi dell'art. 36 del Decreto del Presidente della Repubblica del 06.06.2001 n. 380, per cui andrebbe ripristinato lo stato autorizzato dalla Variante prot. n. 8895 del 30.07.2013. In questa sede si stima in € 4.000,00 i costi complessivi (comprensivi di spese tecniche e di trasporto a rifiuto del materiale di risulta) relativi ai lavori di ripristino dello stato assentito i quali verranno detratti dalla stima finale.

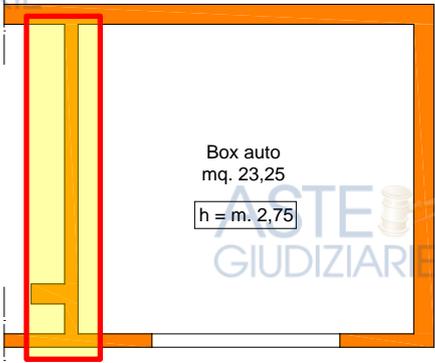
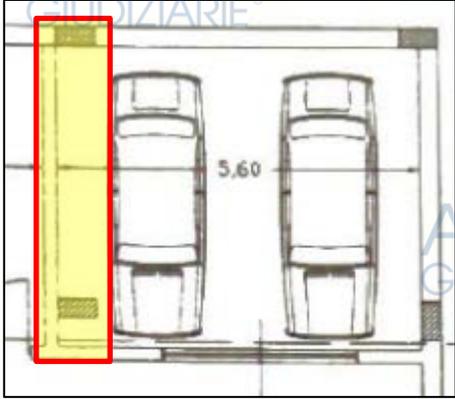
Come potrà notarsi dal confronto riportato in alto, lo stato dei luoghi dell'immobile in parola risulta essere difforme rispetto allo stato assentito, infatti il tramezzo che divide il bene in esame risulta essere stato costruito in una posizione diversa da quanto autorizzato.

A parere dell'esperto estimatore per la citata difformità può richiedersi sanatoria ai sensi dell'art. 36 del Decreto del Presidente della Repubblica del 06.06.2001 n. 380, in quanto non costituisce una variazione della volumetria totale dell'immobile.

Si precisa inoltre che la difformità appena descritta oltre ad interessare il box auto identificato al sub. 22 interessa anche il bene di cui al sub. 21, il quale non è interessato dalla presente procedura.
