RELAZIONE DI STIMA

LOTTO DI VENDITA N. 9

Procedimento di Espropriazione Immobiliare RGE n. 199/23

Calvi Risorta, f. 8, p.lla 5275, sub 10, 12, 17

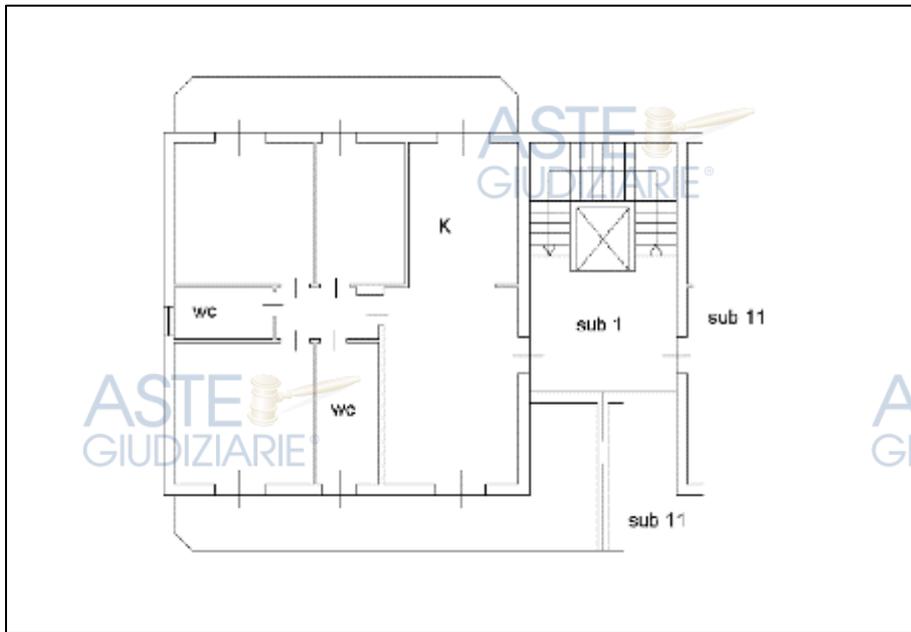
Planimetria catastale dell'immobile pignorato (f. 8 p.la 5275 sub. 10) – PIANO SECONDO

Come è possibile notare dal confronto tra planimetria di cui al rilievo eseguito e quella inserita nella scheda catastale, non sono state riscontrate difformità.

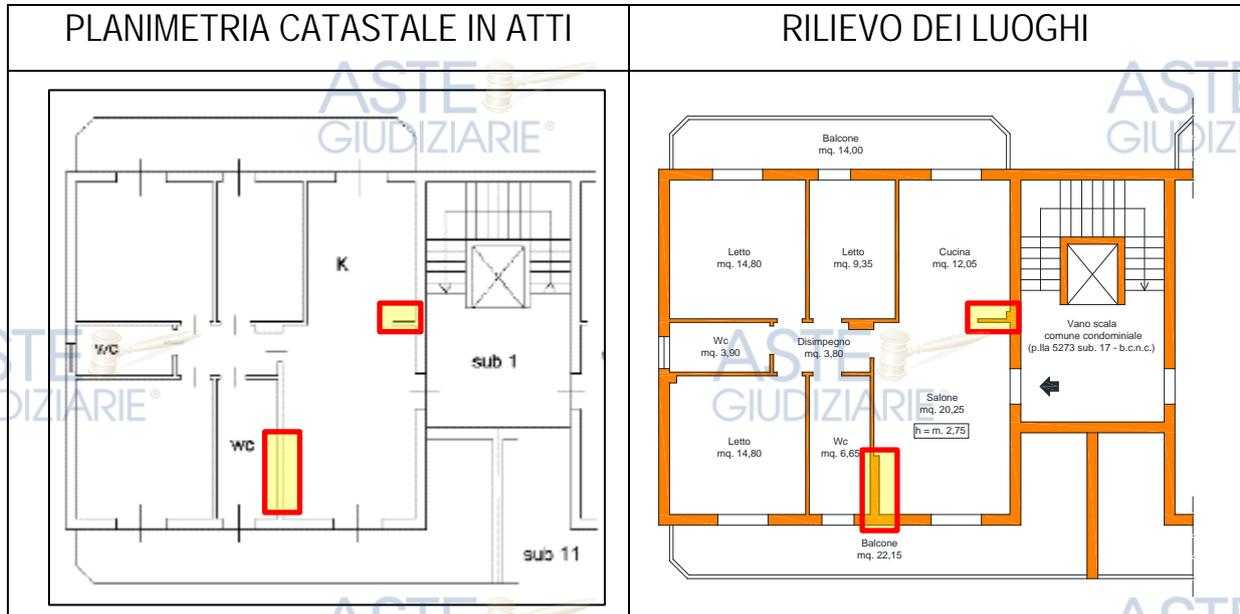
Infatti, dal confronto appena riportato si evidenzia la modifica del tramezzo che divide il salone dalla cucina e l'inspessimento di parte della parete del salone, in giallo nel confronto in alto, ma questa circostanza non si considera come difformità.

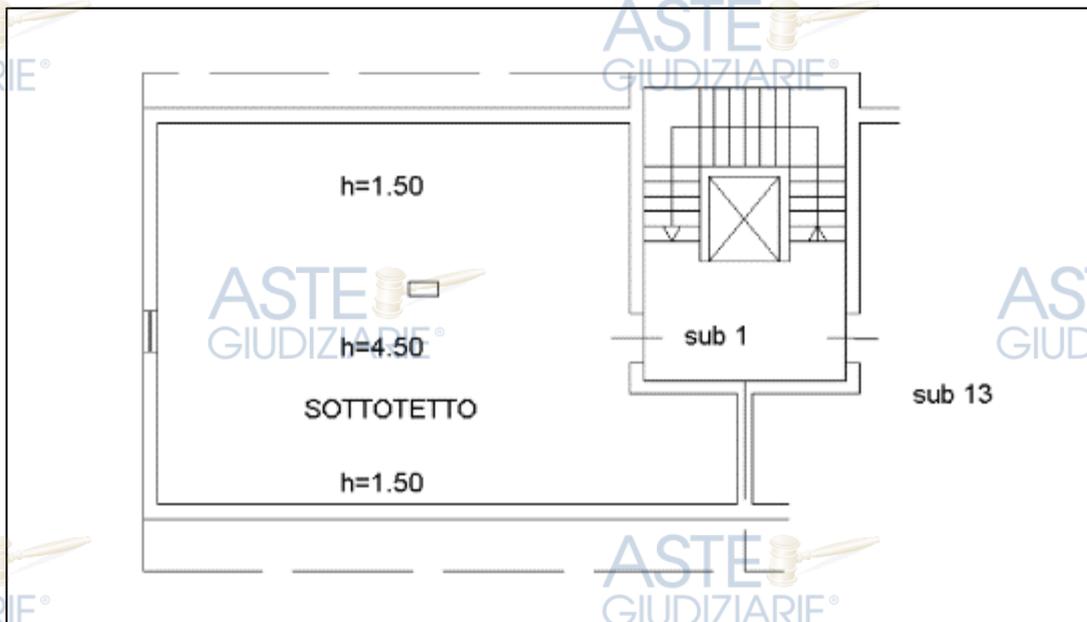
Planimetria catastale dell'immobile pignorato (f. 8 p.lla 5275 sub. 12) – PIANO TERZO

Come è possibile notare dal confronto tra planimetria di cui al rilievo eseguito e quella inserita nella scheda catastale, sono state riscontrate difformità.

Dal confronto appena riportato si evidenzia che la sagoma dell'unità immobiliare ha subito una modifica. Infatti una porzione del locale deposito è stata annessa al vano scala comune, in giallo nel confronto in alto.

Per questo motivo la scheda planimetrica risulta difforme dallo stato dei luoghi; dal momento che l'attuale stato dei luoghi riporta della superficie in meno rispetto a quella catastale, che invece è corretta, dovrebbero essere eseguiti lavori per adeguare i luoghi alla planimetria catastale. Per cui non si decurteranno i costi per l'adeguamento planimetrico catastale, bensì quelli per rendere i luoghi uguali a quelli di cui alla planimetria catastale, in quanto il diritto pignorato del sub 12 comprende anche una parte del vano scala. Per tale motivo si decurteranno € 4.000,00 dalla stima finale.

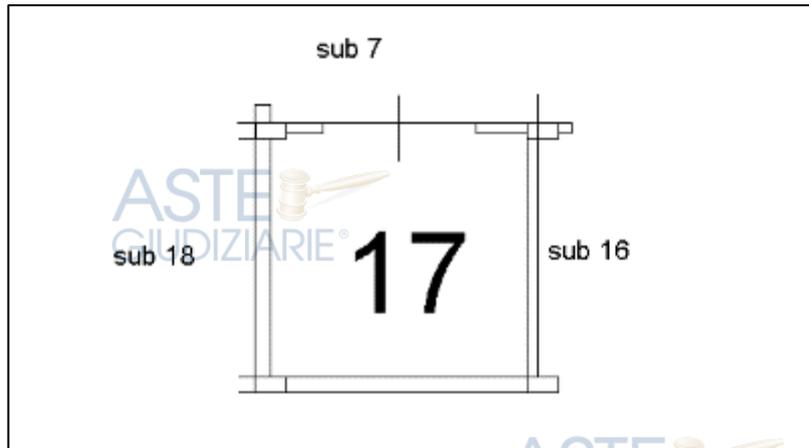
Planimetria catastale dell'immobile pignorato (f. 8 p.la 5275 sub. 17) - PIANO SEMINTERRATO

Come è possibile notare dal confronto tra planimetria di cui al rilievo eseguito e quella inserita nella scheda catastale, non sono state riscontrate difformità.

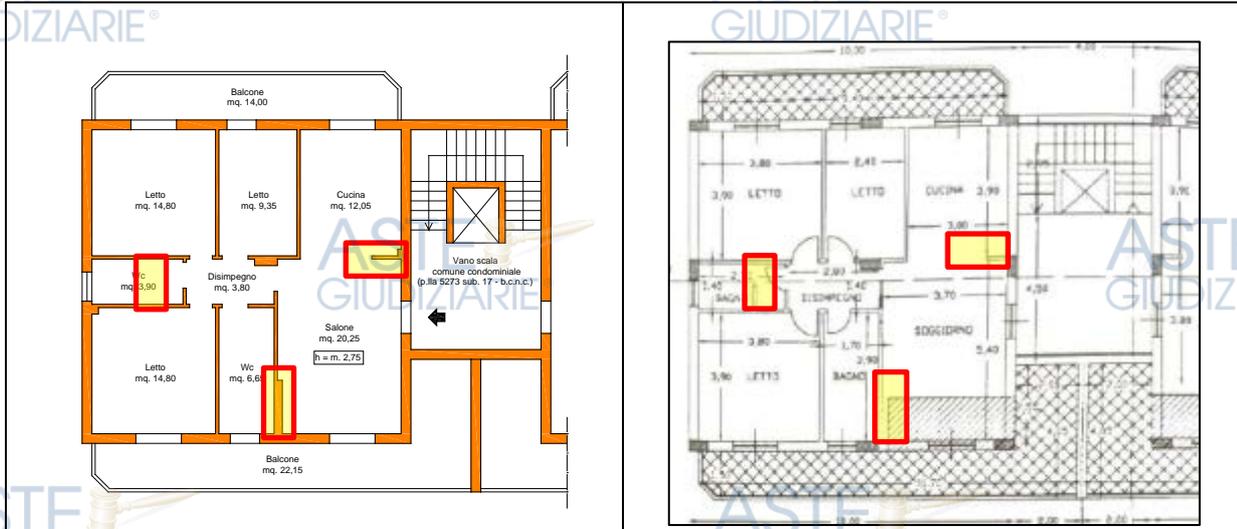
L'appartamento identificato con il sub n. 10 è difforme rispetto a quanto riportato nella Variante n. 8895 del 30.07.2013 in ordine alla diversa posizione del tramezzo nel wc ad ovest del corpo di fabbrica, oltre alla modifica della parete che divide il salone dalla cucina e all'ispessimento della parete del salone, il tutto evidenziato in giallo nel confronto in alto. Per cui, siccome dette difformità non comportano una variazione di volumetria, le stesse sono da considerare sanabili ai sensi dell'art. 36 del Decreto del Presidente della Repubblica del 06.06.2001 n. 380, in quanto non costituisce una variazione della volumetria totale dell'immobile.

In definitiva, per le difformità riscontrate ai beni di cui al lotto di vendita n. 9, limitatamente ai beni di cui al sub 10, è possibile richiedere sanatoria ai sensi dell'art. 36 del Decreto del Presidente della Repubblica del 06.06.2001 n. 380, in quanto non costituiscono una variazione della volumetria totale dell'organismo edilizio, per un costo di circa € 2.000,00, che verrà detratto dalla stima finale.

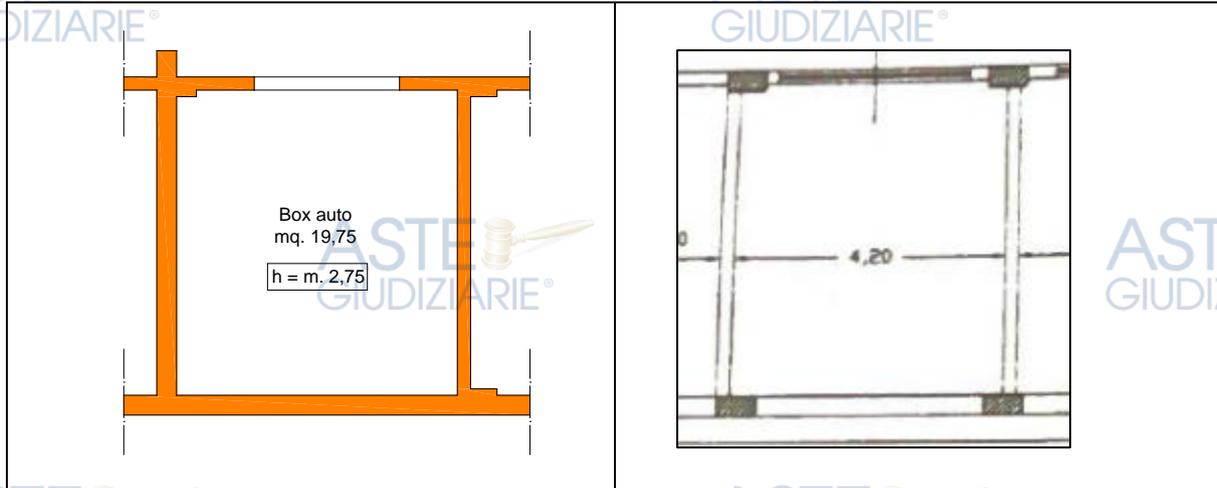
Come si evince dal confronto appena riportato, lo stato dei luoghi del cespite in parola risulta essere conforme rispetto allo stato autorizzato.

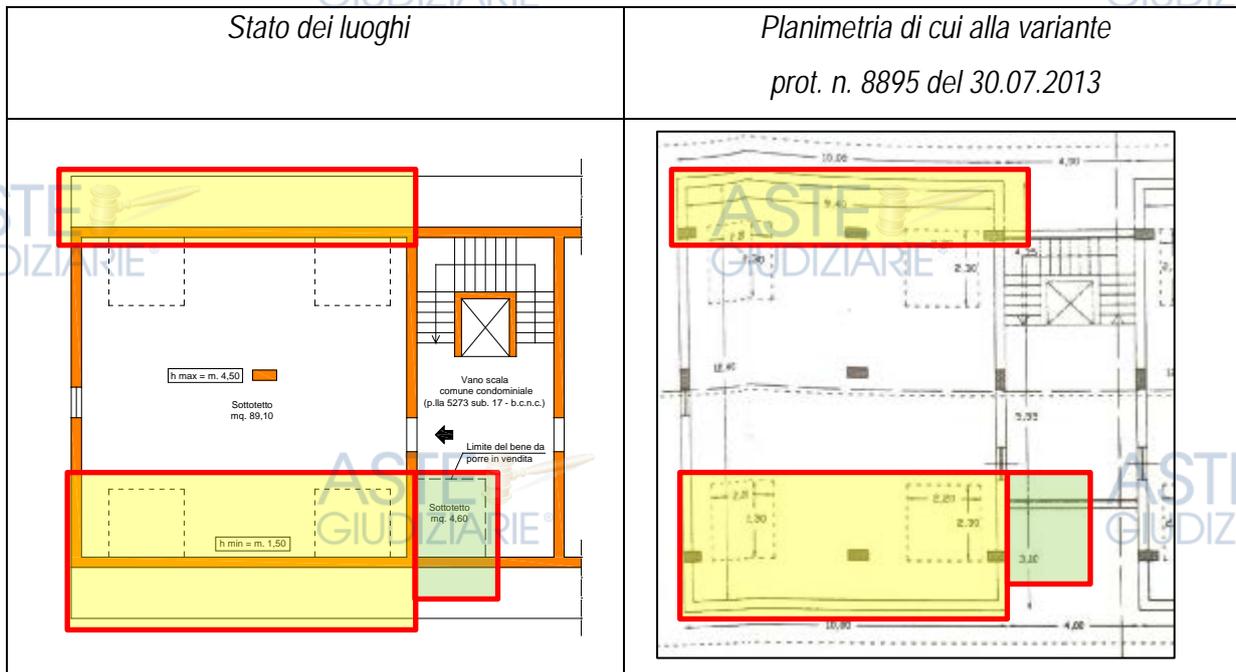
Dal confronto appena riportato si denota come lo stato dei luoghi sia difforme rispetto a quanto autorizzato. Infatti, il deposito in esame risulta essere stato modificato con la realizzazione

delle pareti di compagno in posizione arretrata rispetto a quanto autorizzato diminuendo di fatto la superficie utile del cespite, in giallo nel confronto in alto. Dall'esame delle planimetrie si denota inoltre che anche la parete perimetrale meridionale del vano scala sia stata arretrata, in verde nel confronto in alto.

Dette difformità comportano una variazione della sagoma dell'unità immobiliare con una variazione di volumetria generale, per cui le stesse sono da considerare non sanabili. Pertanto si dovranno ripristinare i luoghi come assentiti.

Per la difformità del bene di cui al sub 12 non può richiedersi sanatoria ai sensi dell'art. 36 del Decreto del Presidente della Repubblica del 06.06.2001 n. 380, per cui andrebbe ripristinato lo stato autorizzato dalla Variante prot. n. 8895 del 30.07.2013. In questa sede si stima in € 4.000,00 i costi complessivi (comprensivi di spese tecniche e di trasporto a rifiuto del materiale di risulta) relativi ai lavori di ripristino dello stato assentito i quali verranno detratti dalla stima finale.
