TRIBUNALE DI SANTA MARIA CAPUA VETERE
PROCEDURA DI ESECUZIONE IMMOBILIARE

N° Gen. Rep. **315/2024**
Data udienza di comparizione parti ex art. 569 c.p.c.:
10/07/2025

LOTTO UNICO

Esperto alla stima **Ing. Carmine G. Iadevaia**
REV-IT/ISVI/2021/16 UNI 11558:2014- UNI PdR 19-6 (cert. n. 20FI00031PU2)
 Codice fiscale: DVICMN73P10B963K
 Studio in: Via S. Pietro 8 - Durazzano
 Telefono: 0823 719914 - cell. 392-9050687
 Fax: 0823 719006
 Email: carmine_iadevaia@yahoo.com
 Pec: carminegiuseppe.iadevaia@geopec.it

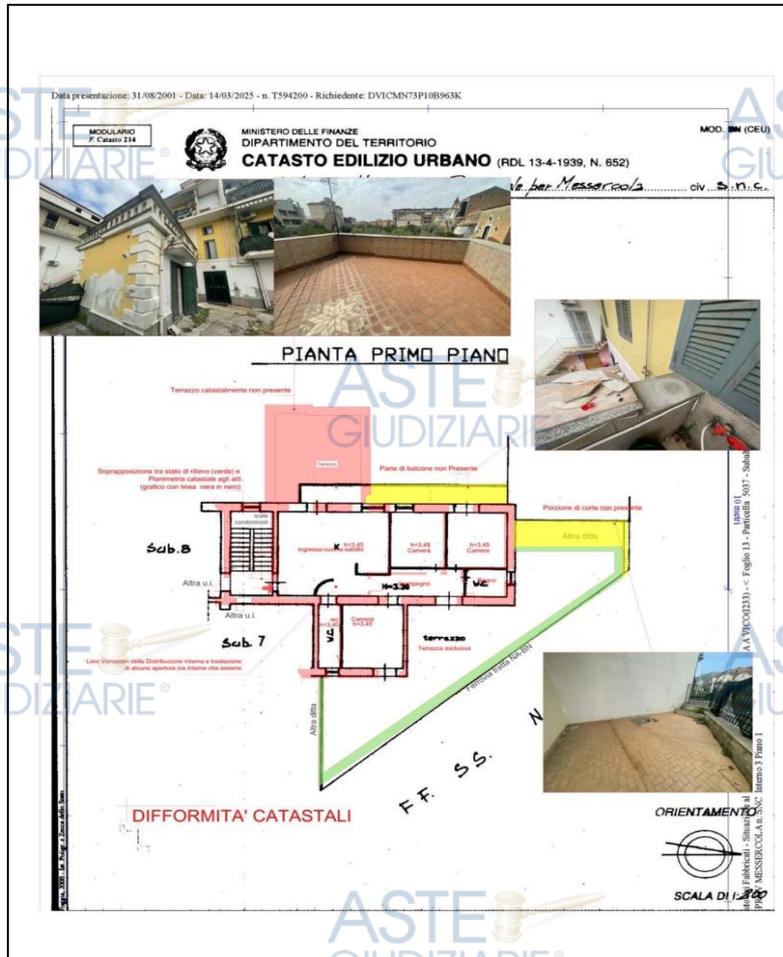
risulta NON CONFORME.

Sono state rilevate difformità che incidono sia sulla rendita che sulla consistenza catastale;

- Lieve diversa distribuzione interna con rimozione di alcune partizioni nel salotto\cucina, realizzazione di parete divisoria con relativo vano porta di accesso al corridoio della zona notte e traslazione della parete delle camere da letto poste ad est ampliando le camere da letto di c.ca cm 30 a scapito del corridoio.
- Lievi traslazione della posizione delle aperture sia interne che esterne e trasformazione di un vano porta (che dava accesso al balcone sul versante ovest) in finestra);
- Il balcone sul versante ovest (lato cortile p.lla 5241) risulta in parte demolito ed in corrispondenza del salotto\cucina, il balcone è stato sostituito da un terrazzo, ricavato sulla copertura di una porzione del manufatto di cui al mappale 5241 in ditta a terzi.
- Il terrazzo sul versante nord-Ovest, risulta nella sua porzione a confine con il mappale 5241, di minore dimensione di c.ca 1,60 m.

Per la variazione di cui sopra, anche in virtù delle considerazioni sull'aspetto urbanistico, si valutano i costi di redazione di nuovo DOCFA per aggiornamento della Planimetria catastale, stimati in complessivi € 1.500,00 (contemplati nelle decurtazioni di cui al par. 9.2.5 di pag. 41).

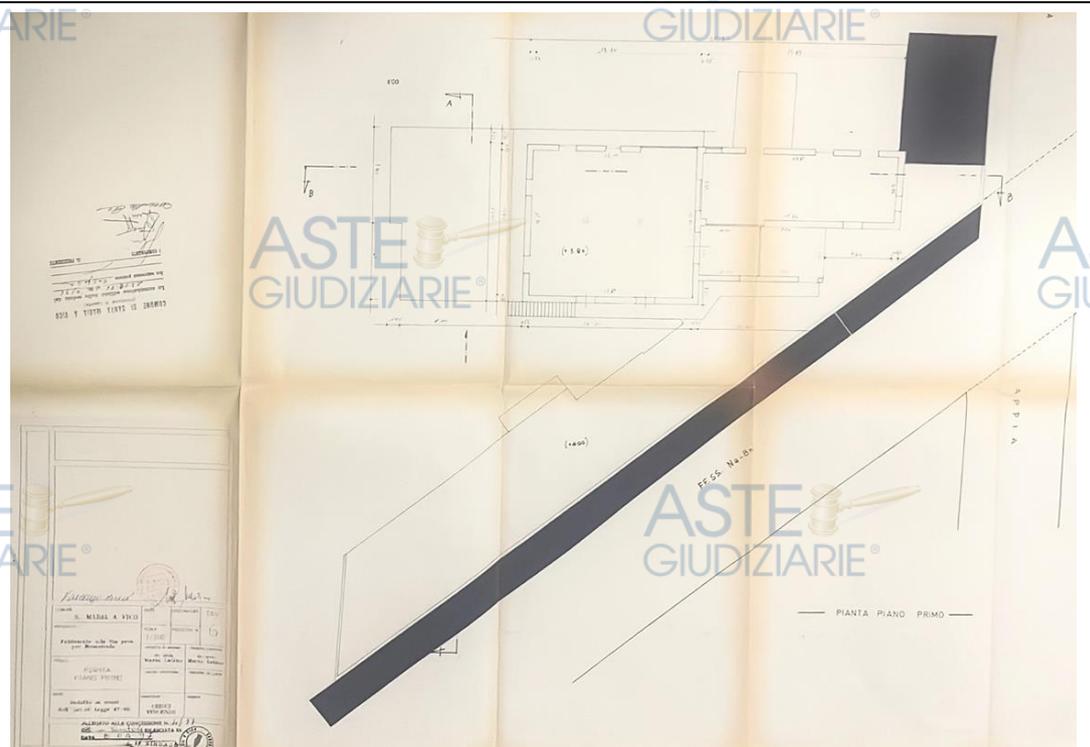
Grafici allegati alla C.E 04/1997 – Pianta Piano Primo “da TAV 6”

- Assenza della rappresentazione della scala condominiale che collega il piano terra al piano secondo, elemento essenziale per l'accessibilità verticale all'interno del fabbricato; dal progetto si rileva che l'accesso al piano primo avveniva a mezzo di scala esterna posta sul versante sud del lotto.
- Le attuali unità immobiliari poste ai piani primo e secondo non risultano assentite; si rileva che sui tali livelli, sono assentiti solo tre ambienti non meglio specificati, privi di chiara destinazione oltre una porzione porticata priva di indicazioni funzionali o distributive.
- Le dimensioni in pianta, ovvero relative alla sagoma, della porzione oggetto di indagine, risultano sostanzialmente conformi come anche le altezze. Si rilevano lievi variazioni dimensionali, comunque rientranti nelle tolleranze di normativa.

- Ripristino dello stato dei luoghi relativamente alla porzione assentita come porticato, ricadente nella fascia di rispetto della linea Ferroviaria (stimati € 5.500);
- Permesso di Costruire in Sanatoria e successiva sanatoria Strutturale, per la regolarizzazione dello stato dei luoghi nella sua parte relativa al corpo rettangolare centrale (vano scale, cucina\soffitto, corridoio bagno e le due camerette), stimati in € 26.000,00, tra progettazione, indagini e verifiche e indagini strutturali e geologiche, oneri, oblazioni, diritti e competenze tecniche.

i costi relativi alla regolarizzazione urbanistica dello stato dei luoghi ammontano a complessivi € 31.500,00 (contemplati nelle decurtazioni di cui al par. 9.2.5 di pag. 41).

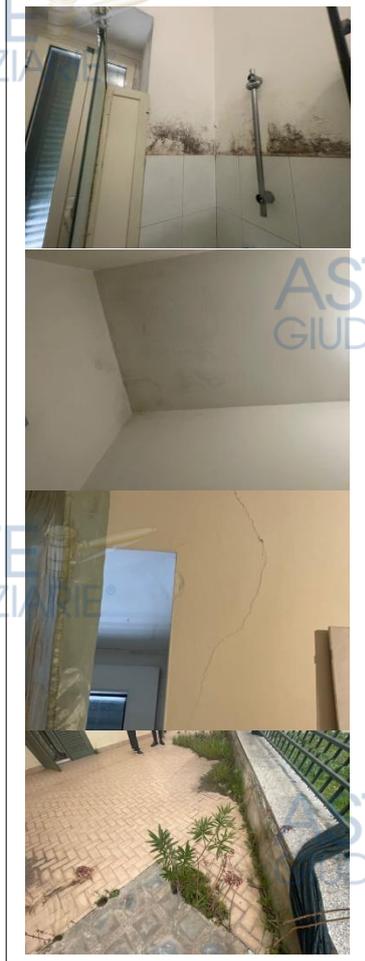
Durante l'ispezione è stato rilevato un complessivo stato manutentivo sufficiente, con presenza di umidità diffusa, infiltrazioni attive e materiali ammalorati, come di seguito specificato:

- Vari punti di condensa e infiltrazione sono visibili all'interno dei locali abitativi;
- nel bagno della zona notte, in corrispondenza della parete adiacente alla vasca, è presente una macchia estesa di umidità attiva;
- nel bagno di servizio della zona giorno, si rilevano macchie di umidità derivanti da infiltrazioni di copertura;
- nel locale soggiorno/cucina, sull'angolo della parete di accesso al corridoio, sono visibili tracce di infiltrazione pregressa;

- nella camera matrimoniale, il vetro della porta/finestra che conduce al terrazzo risulta rotto, e all'angolo in corrispondenza con il bagno di servizio è presente una macchia di infiltrazione evidente;
- in corrispondenza dell'architrave della porta che conduce dal corridoio al terrazzo posteriore, è visibile una lesione passante. Sebbene attualmente non appaia strutturalmente significativa, si raccomanda un monitoraggio periodico per eventuali evoluzioni;
- il terrazzo posteriore, affacciato sulla linea ferroviaria, risulta in totale stato di abbandono, con vegetazione infestante spontanea che ha iniziato a produrre danneggiamenti alla pavimentazione. Si raccomanda un intervento urgente di diserbo e manutenzione al fine di evitare infiltrazioni nel piano sottostante.;

Alla luce delle condizioni sopra descritte, si ritiene necessario procedere con i seguenti interventi minimi di ripristino:

Risarcitura infiltrazioni e tinteggiatura ambienti interni	2.500,00
Adeguamento e messa a norma dell'impianto elettrico e certificazioni	2.000,00
Bonifica, pulizia e manutenzione terrazzo posteriore	1.600,00
