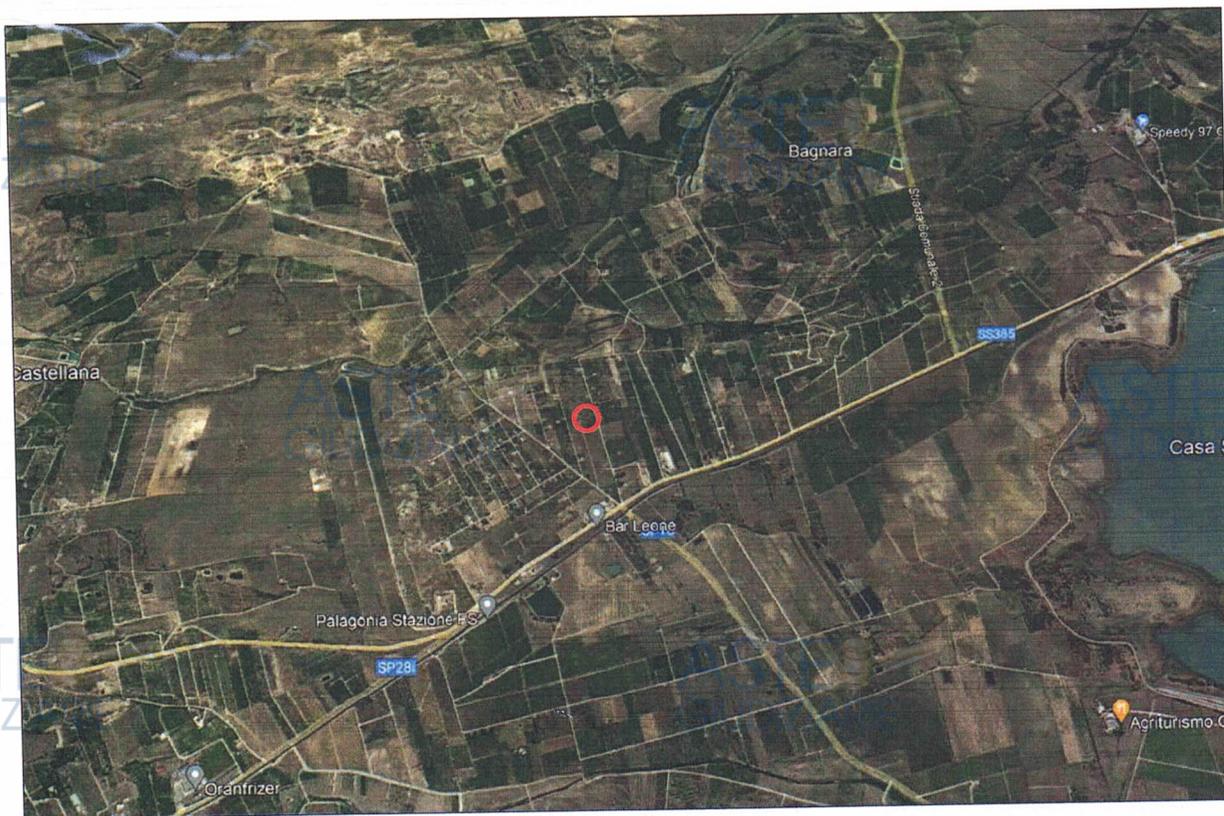
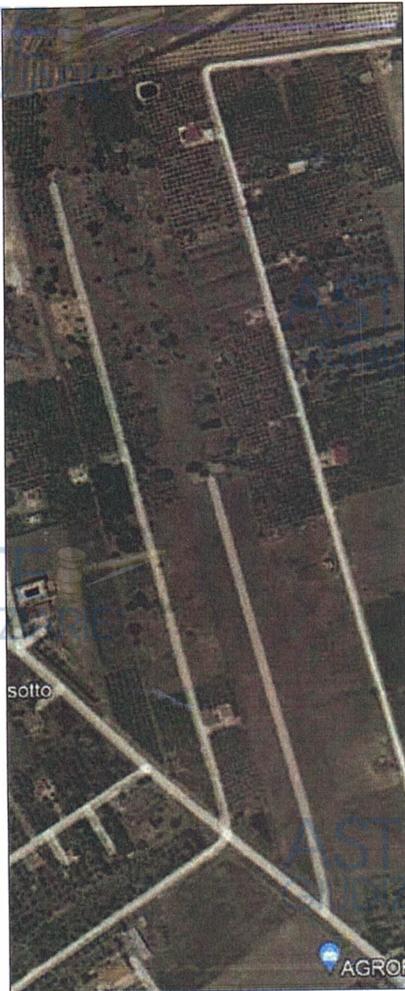
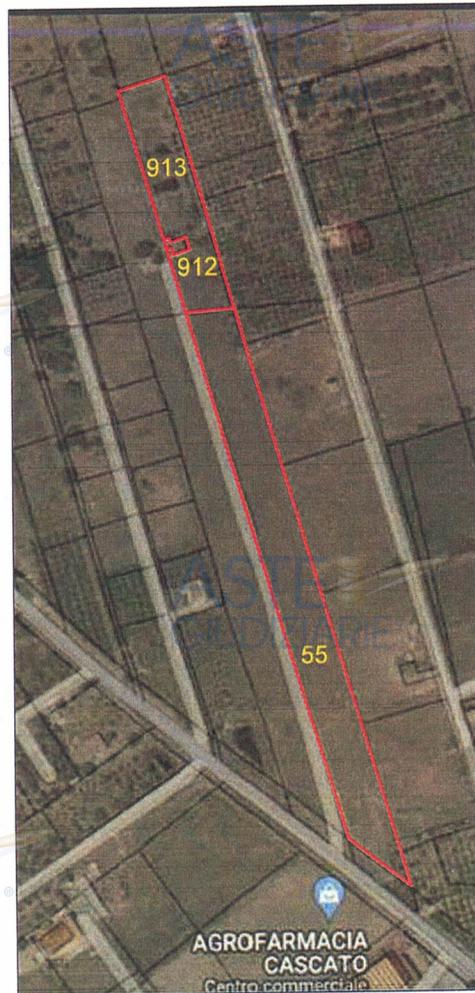
Foto 3-4 - Viste dall'alto tratte da Google Earth Pro e mappa satellitare di Google, con evidenziate le particelle di fabbricato e terreni di forma stretta e allungata, a cui si accede tramite stradella interpodereale.

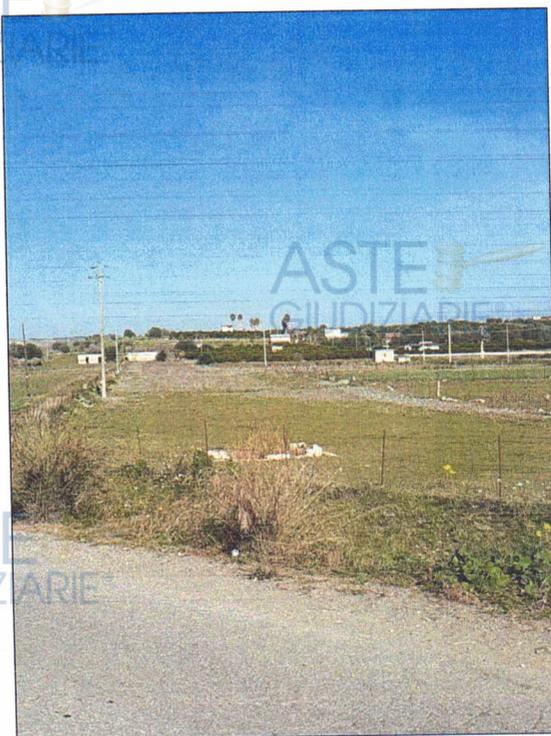
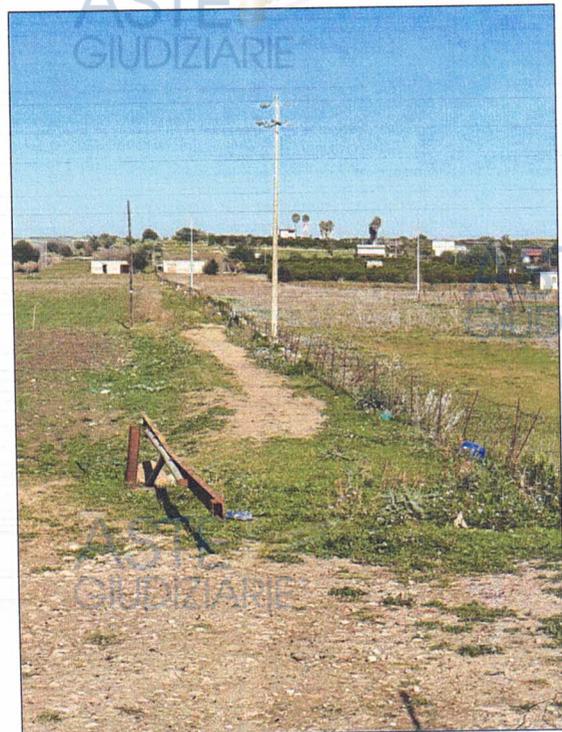
Foto 5-6 - Vista della particella 55 da strada di uscita dalla SS385. Alla proprietà si accede tramite barra carrabile. Essa non è coltivata ed è recintata. Il terreno è pianeggiante e adatto alla coltivazione di piante arboree ed erbacee.

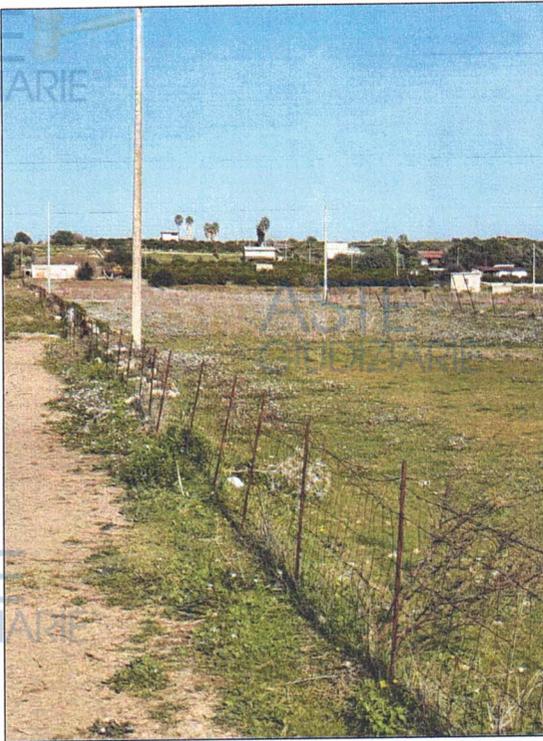
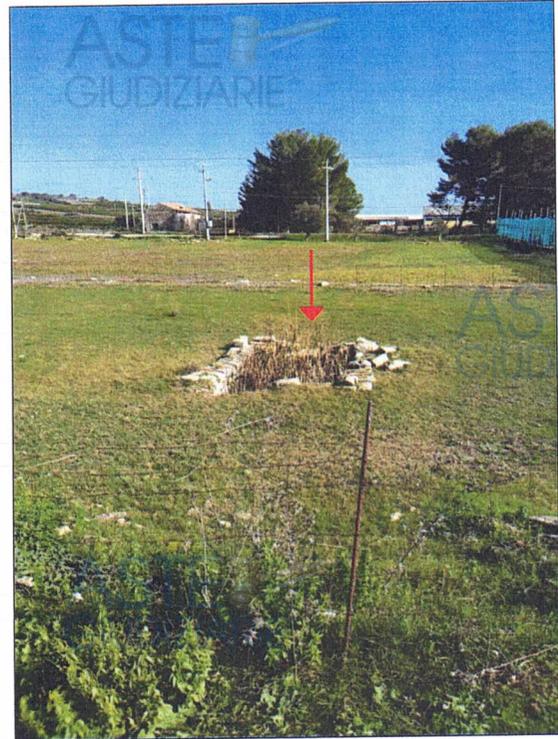
Foto 7-8 - Vista di confine della particella 55 con stradella interpodereale. La recinzione è costituita da barre di acciaio e rete in ferro. Sono presenti tubazioni interrate che convogliano le acque in un punto di raccolta.

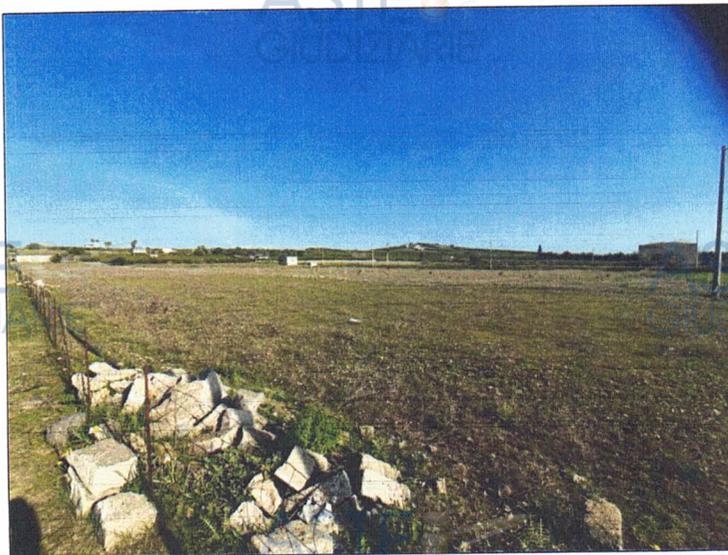
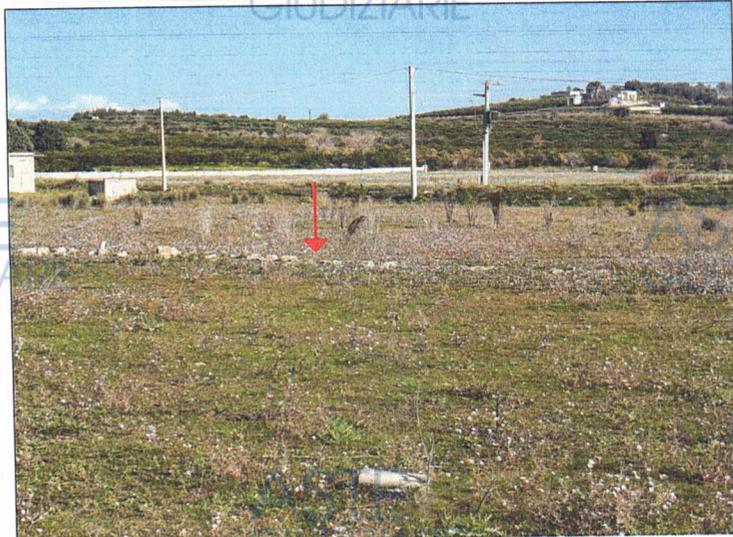
Foto 9-10 - Vista della particella 55 in parte recintata e in parte delimitata con filari in pietra. Sono presenti le tubazioni del consorzio di bonifica, e precedentemente il terreno era coltivato con impianto a pioggia.

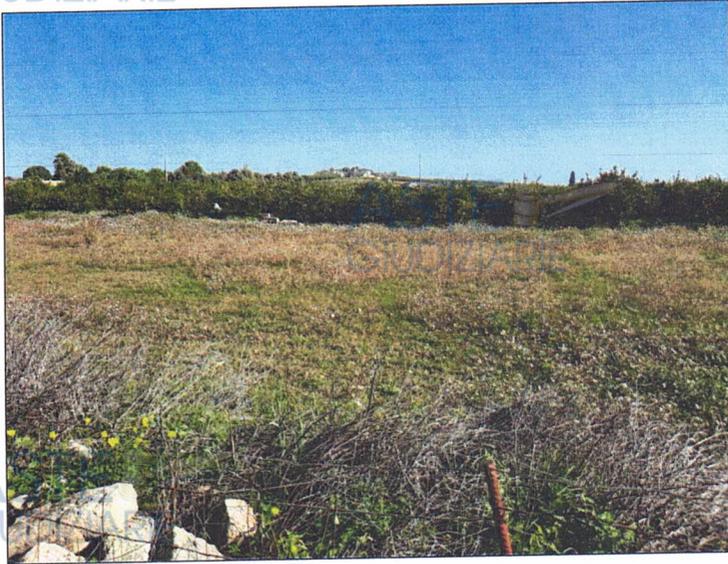
Foto 11-12 - Foto del confine non recintato tra la particella di terreno 55 e 913. Il terreno prosegue con un andamento pressoché pianeggiante. Vista del deposito sovrastante la particella 913.

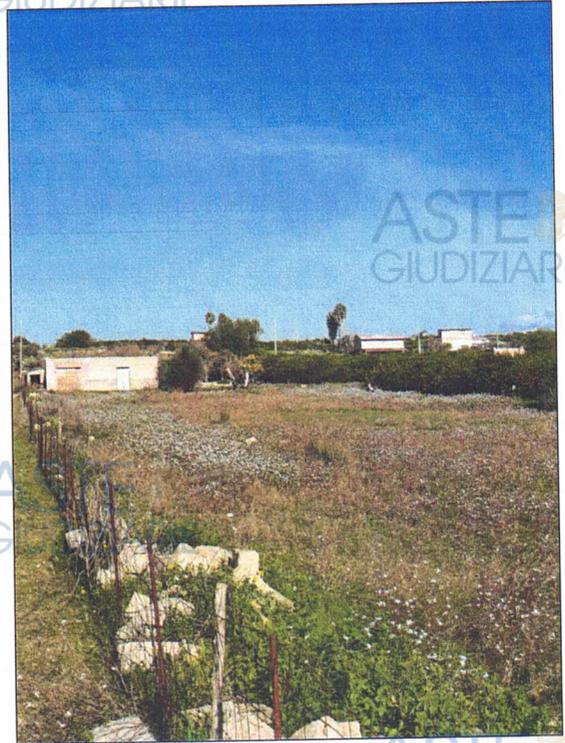
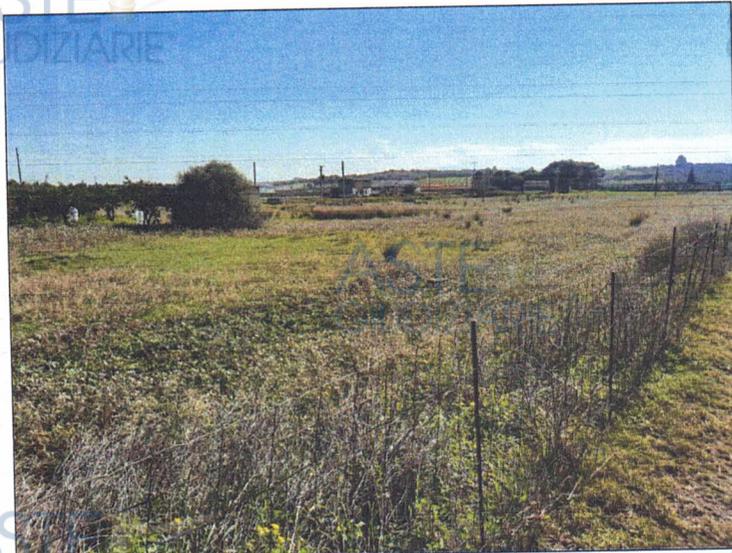
Foto 13-14 - Fotografie del terreno (particelle 55 e parte 913) scattate dal fabbricato adibito a deposito. Vi è una buona salubrità dell'aria ed esposizione al sole.

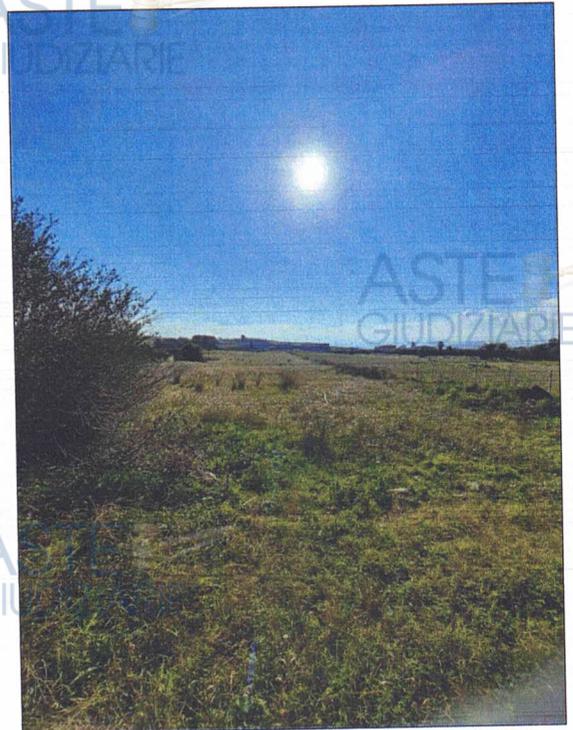
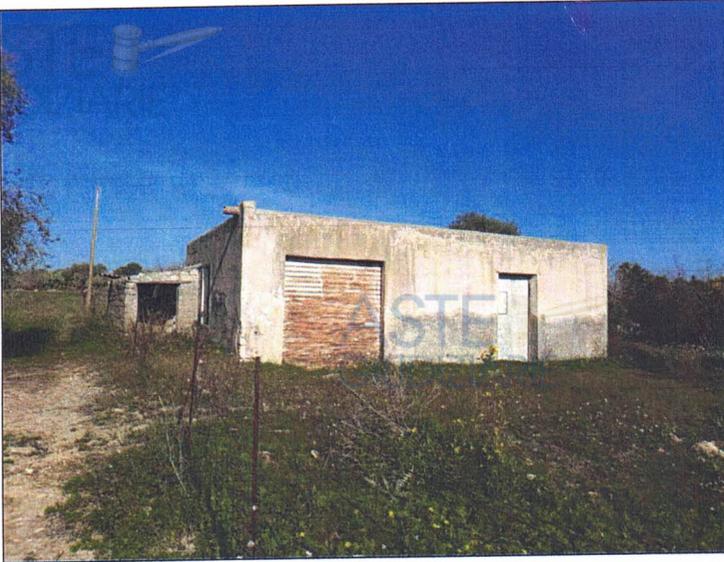
Foto 15-16 - Foto dei prospetti del deposito non in buono stato conservativo. Si accede a mezzo di porta garage e portone. E' presente un ambiente esterno destinato a forno.

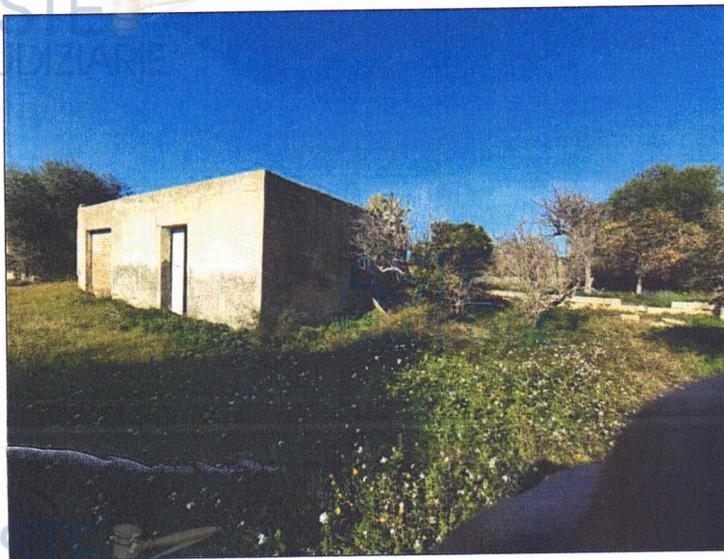
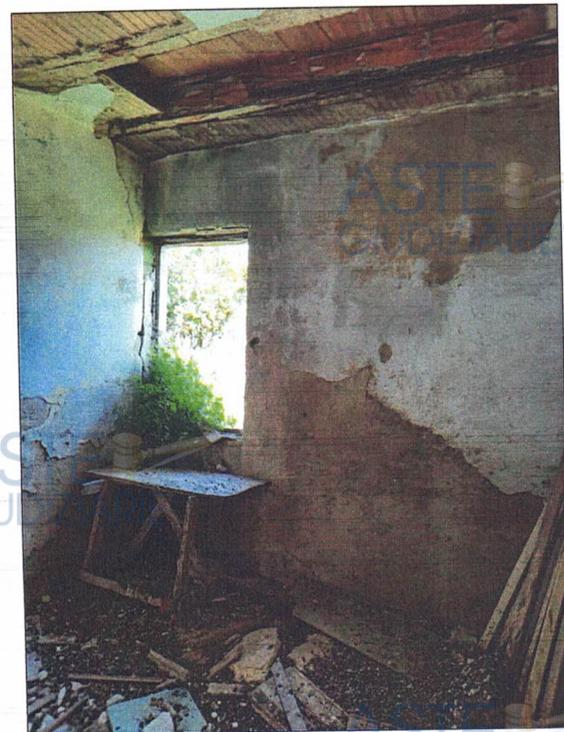
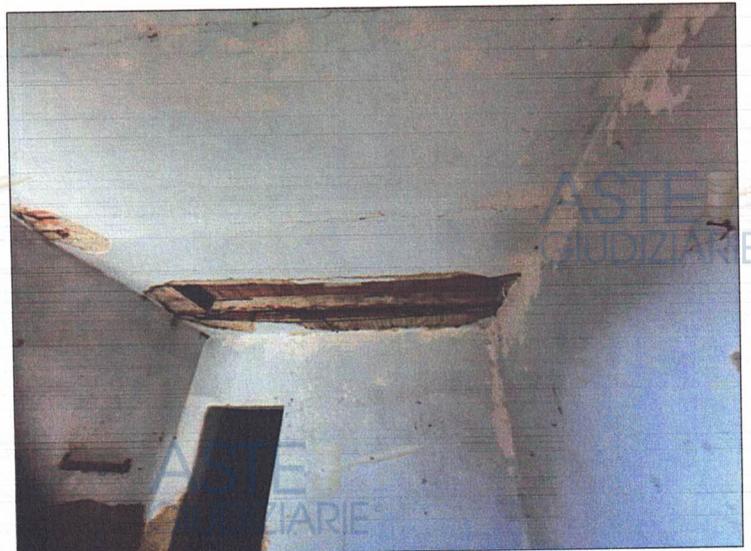
Foto 17-18 - Viste del deposito 1 in pessimo stato conservativo con solai misti e pareti in muratura danneggiati da infiltrazioni di acqua e umidità.

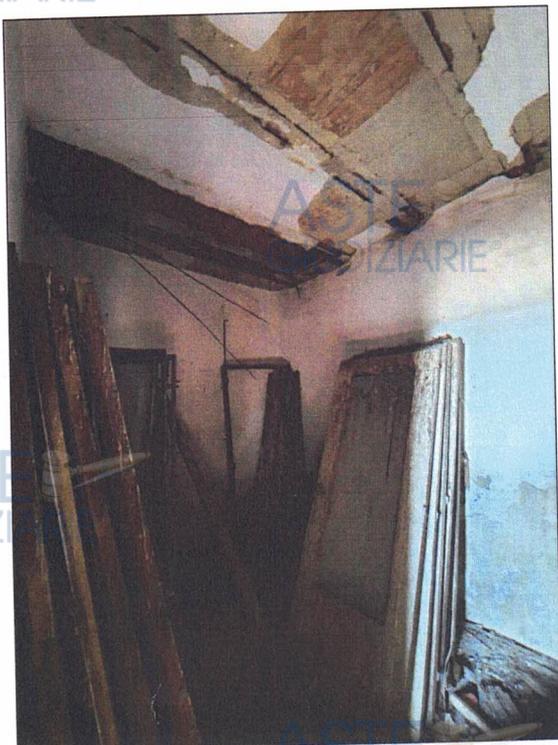
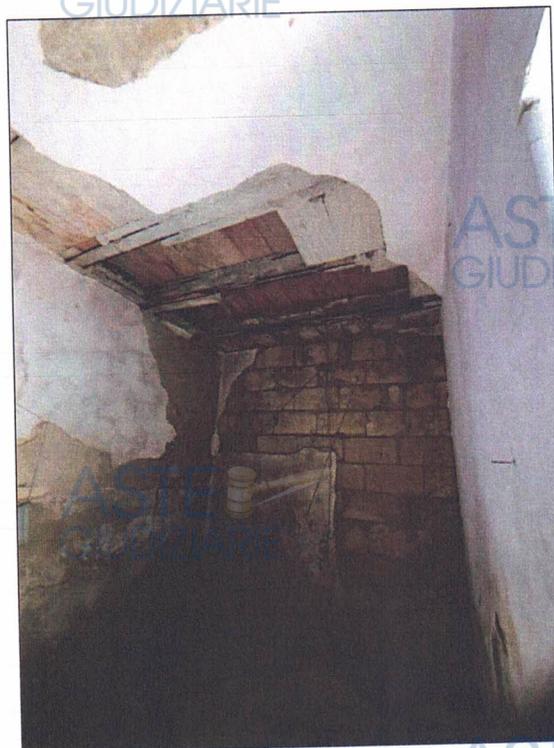
Foto 19-20 - Foto del deposito 2 a cui si accede dal deposito 1. L'ambiente non ha affacci sull'esterno; l'armatura del solaio è deteriorata e vi sono distacchi e crolli di strati di intonaco.

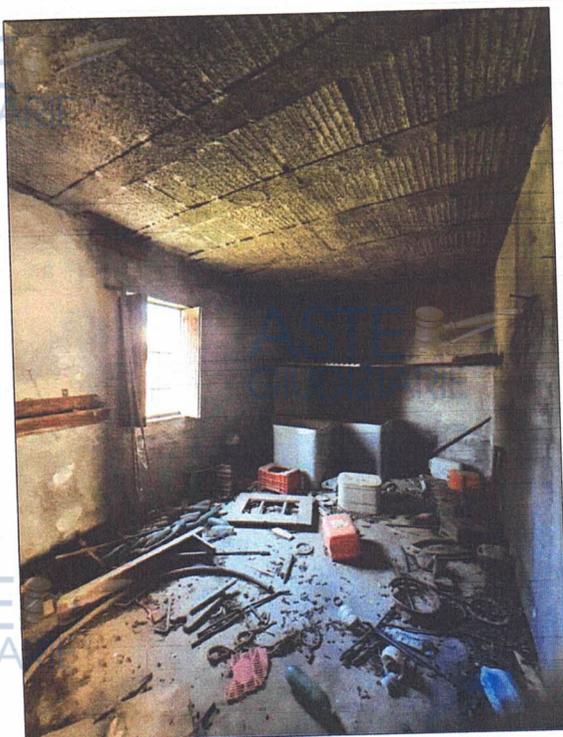
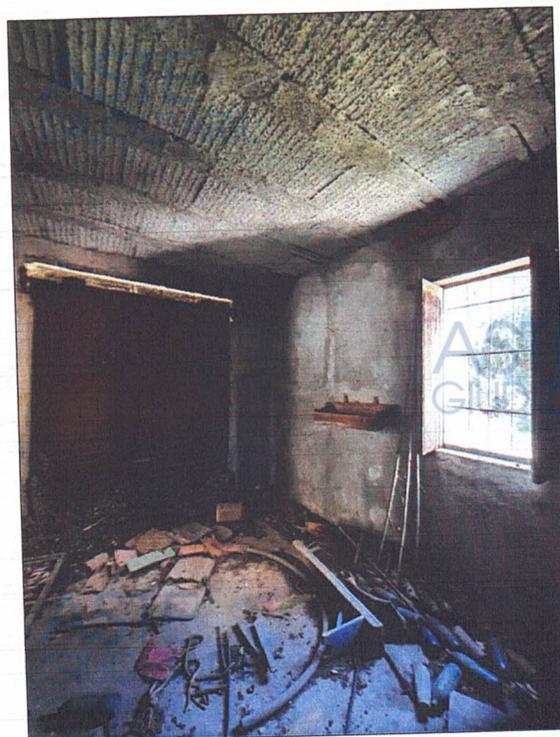
Foto 21-22 - Foto del deposito 3 a cui si può accedere dal deposito 1 e dall'esterno attraverso porta garage. Tale ambiente presenta un'apertura finestrata in legno e non è rifinito nell'intonaco. L'immobile non è dotato di impianti.

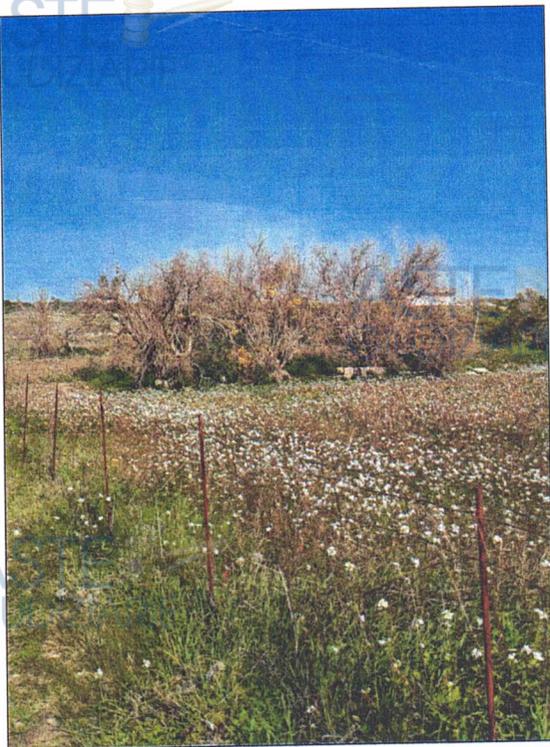
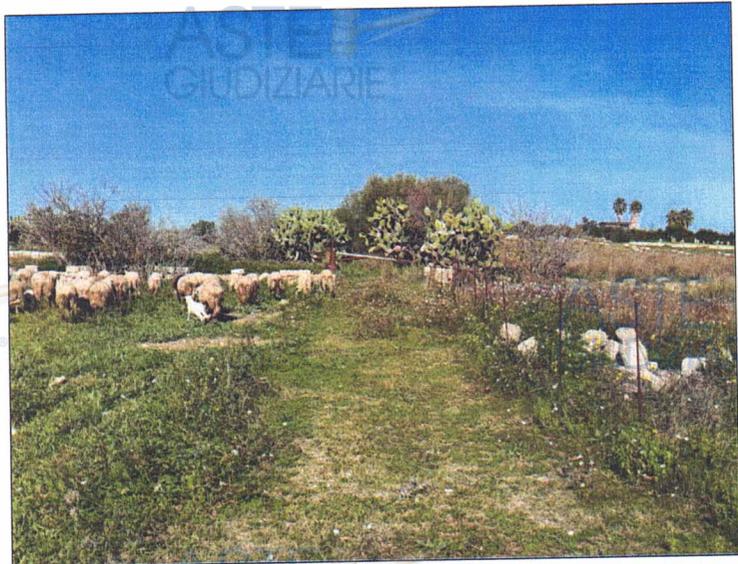
Foto 23-24 - Foto della particella 913 recintata solo nel confine con stradella interpodereale, con accesso chiuso da barra carrabile. Il terreno è pianeggiante e non è coltivato.

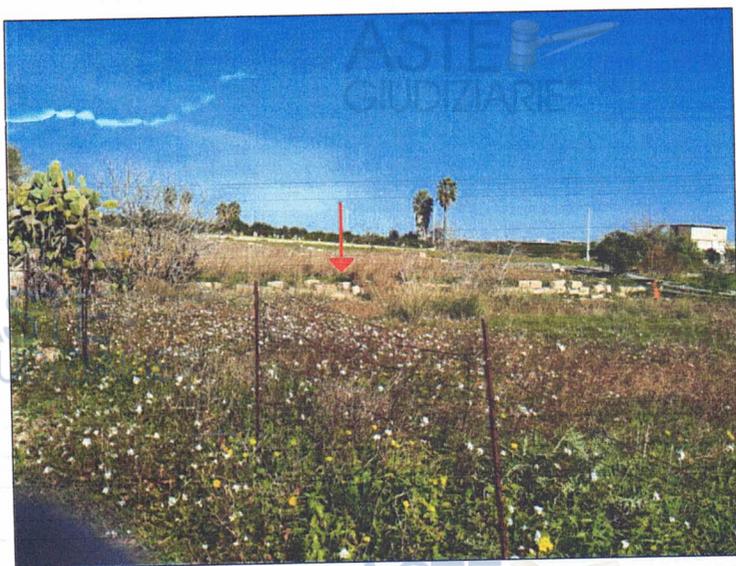
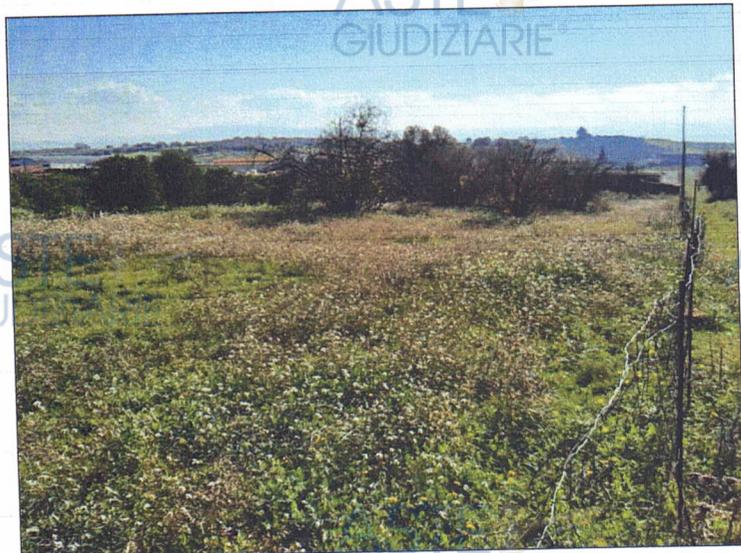
Foto 25-26 - Vista dei filari di pietra che delimitano il confine del terreno (particella 913) con altra proprietà.
