*PROCEDURA DI ESECUZIONE IMMOBILIARE N. 31/2014*

**DI AGGIORNAMENTO CTU**

**RELAZIONE DI AGGIORNAMENTO CTU**

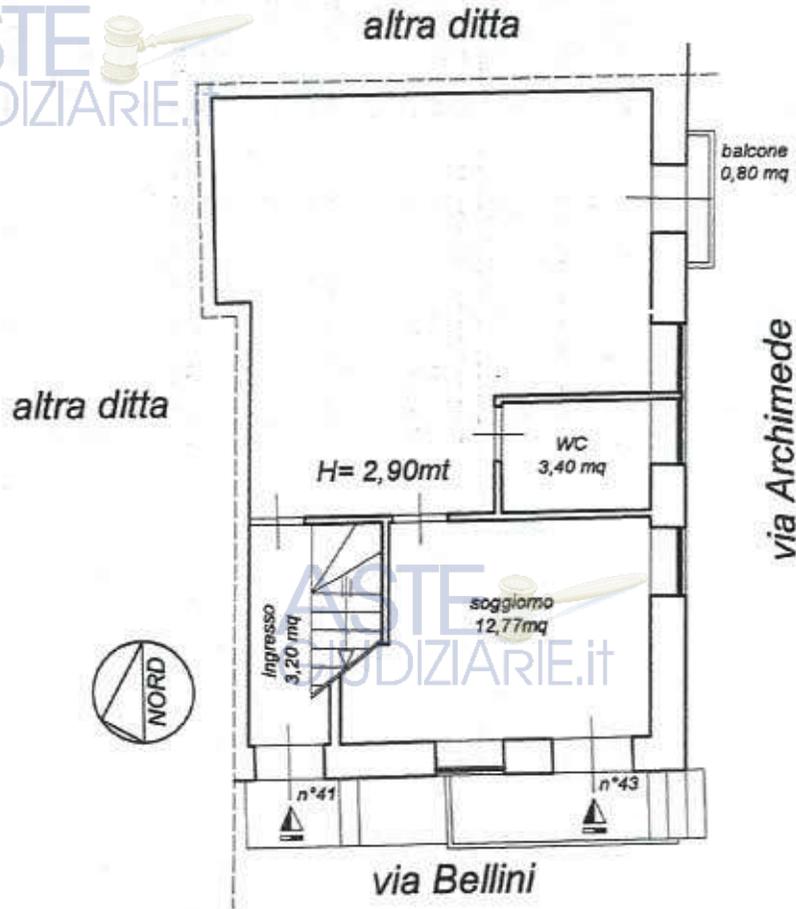
Pianta piano terra

Demolizione dei tramezzi divisori esistenti relativi ai vani : ripostiglio, camera ,  
pranzo e cucina (senza effettuare la rimozione dei detriti ed il trasporto a  
discarica vedi foto nn. 3-8), la demolizione del relativo impianto elettrico  
sottotraccia dei suddetti vani, il mantenimento dei soli tramezzi divisori di wc e  
soggiorno (vedasi elaborato grafico allegato pianta piano terra); lo  
smantellamento e la rimozione degli infissi interni, la fornitura e posa di collante  
per apposizione di nuova pavimentazione dei vani ad eccezione del wc (vedi  
foto nn. 2-6).

Si allega il nuovo elaborato grafico completo relativo ai piani, che rappresenta la situazione attuale e variata al piano terra, mentre lo stesso elaborato è invariato rispetto al precedente relativamente ai piani primo secondo e terzo. Si precisa che nella pianta relativa al piano terzo è stata inserita la finestra della camera 3 (vedi foto n. 16), mancante nel precedente elaborato grafico per mera dimenticanza.

A piano terra si prevede la ricostruzione dei tramezzi divisori demoliti, il  
rifacimento dell' impianto elettrico, la fornitura e posa dell'intonaco sui muri  
divisori, la fornitura e posa di porte interne, la tinteggiatura dei vani, il trasporto a  
rifiuto dei detriti provenienti da demolizione, l'eliminazione dei residui di colla sui  
pavimenti (vedi foto n. 5-6-7);

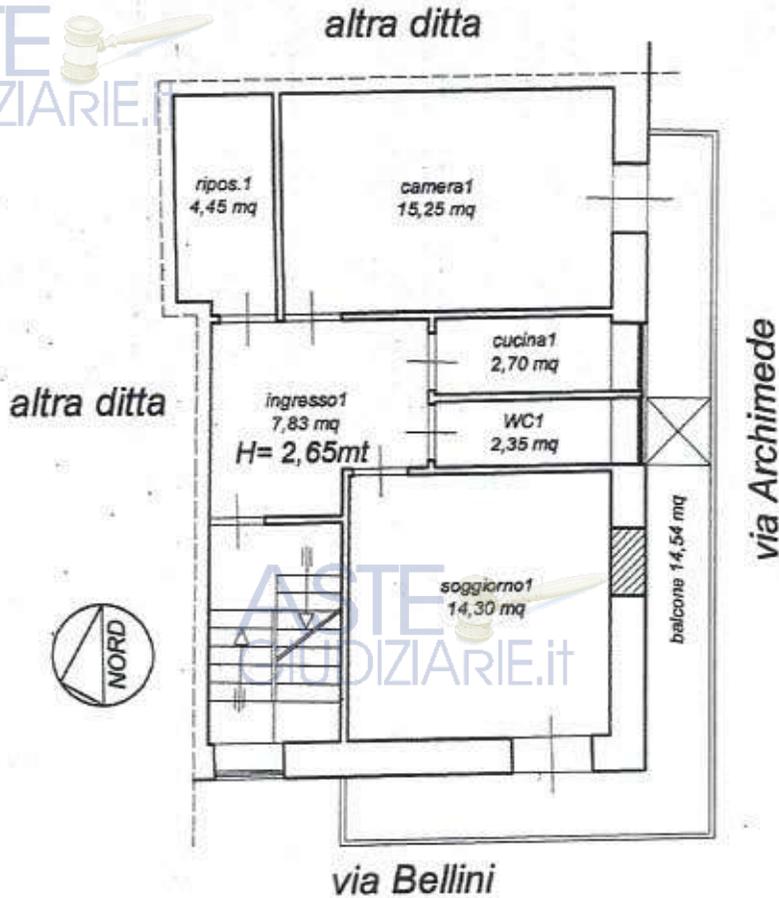
pianta piano primo

Rimozione dei sanitari del bagno, demolizione impianto idrico (vedi foto n. 12) ,  
fornitura e posa di nuova pavimentazione in grès a tappeto in tutti i vani del  
piano primo ad eccezione del wc 1. (Vedi foto nn. 9-10-11-14-15).

A piano primo nel wc 1 smantellato si prevede di realizzare la fornitura e posa di  
sanitari e il ripristino dell'impianto idrico sottotraccia demolito.
