**OGGETTO: Pr. Es. R.G. 386-16**

RELAZIONE IN ORDINE ALLE OSSERVAZIONI INDICATE NELLA RELAZIONE DEL CUSTODE 13/02/24 E NEL VERBALE DI NOMINA DEL 12/09/24.

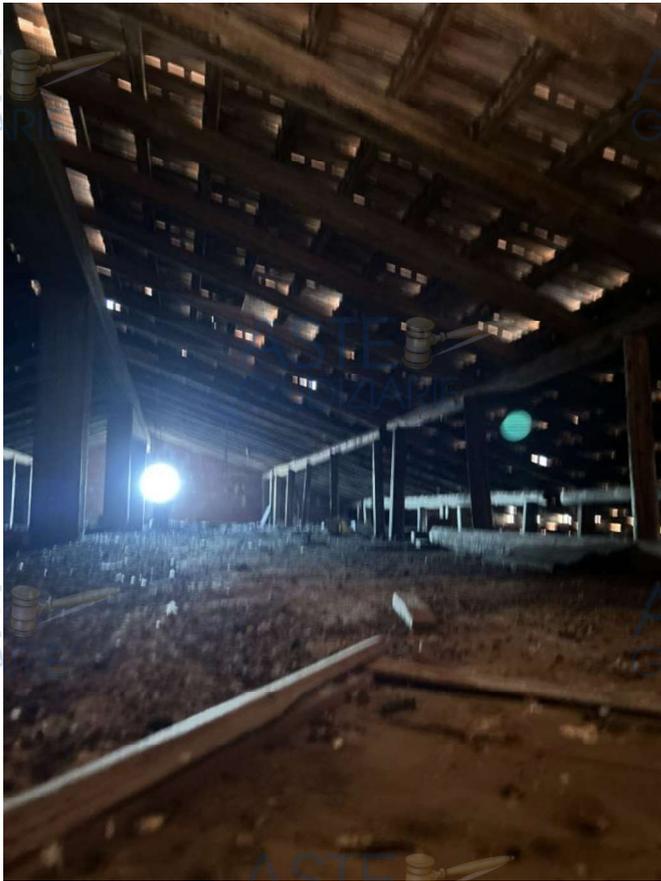
- 1) La scrivente in data 16/12/2024 effettua accesso sui luoghi, si constata che l'organismo edilizio consta di due elevazioni fuori terra, ad esse si aggiunge sottotetto non abitabile che si trova allo stato rustico. Il sottotetto è ispezionabile tramite botola, posta in corrispondenza del balcone orientato a Sud, raggiungibile attraverso scala provvisoria. Il sottotetto è costituito da travi lignee che definiscono l'orditura principale e secondaria della struttura, la trave di colmo e i pilastri posti in corrispondenza sono in cemento armato, troviamo poi dei listelli su cui poggiano le tegole.

2) Dal confronto fra il progetto allegato alla Richiesta di Sanatoria e lo stato dei luoghi emerge che il sottotetto non è rappresentato negli elaborati grafici non rientra, pertanto, fra le opere oggetto di richiesta di Condonò.

3) Risulta in atti una comunicazione per il completamento dei lavori del 23/01/89 in cui si fa riferimento alla realizzazione del sottotetto ma, secondo quanto oggi dichiarato dall'Ufficio Tecnico, l'iter intrapreso risulta insufficiente, tra l'altro, mancano anche gli elaborati grafici. Vero è che all'epoca, nel caso in cui la documentazione prodotta fosse stata insufficiente, l'Ufficio avrebbe dovuto richiedere integrazioni, ma oggi la situazione va comunque regolarizzata.

Secondo il Regolamento Edilizio del Comune di Augusta, Art. 50 e Art.83, i volumi relativi a locali non abitabili, sottostanti i tetti inclinati, aventi altezza media inferiore ai 2,40 m, non fanno cubatura; pertanto la situazione può essere regolarizzata ai sensi dell'Art. 36 DPR 380/01 (Art.14 L.R. 16/16). La Legge prevede che, in caso di interventi realizzati in assenza di permesso di costruire, ovvero in assenza di segnalazione certificata di inizio attività, il responsabile dell'abuso, o l'attuale proprietario dell'immobile, possono ottenere il permesso in sanatoria se l'intervento risulti conforme alla disciplina urbanistica ed edilizia vigente sia al momento della realizzazione dello stesso, sia al momento della presentazione della domanda. Quindi è necessaria la doppia conformità. Dal punto di vista strutturale l'intervento realizzato non rientra fra quelli soggetti ad autorizzazione o deposito del Genio Civile, tuttavia i lavori andavano comunicati all'Ufficio del Genio Civile. Pur non trattandosi di opere in Cemento Armato, andava presentato un progetto/relazione per verificare gli elementi e asseverare le opere che si stavano realizzando. Per cui oggi, per regolarizzare la situazione, è necessario che il sottotetto sia conforme anche alla disciplina edilizia e urbanistica oggi vigente. Fatte le superiori premesse, considerando che fra i documenti mancanti della Sanatoria vi è il Certificato di Idoneità statica, che il sottotetto è stato edificato in epoca successiva alla classificazione sismica, non si è in grado di formulare ipotesi sulla struttura dell'edificio, né si può affermare se il bene sia o meno resistente da un punto di vista sismico, né si può stabilire se possano essere necessari eventuali interventi di adeguamento. Per tali ragioni, allo stato, non si può eseguire una valutazione dettagliata dei costi necessari per la regolarizzazione della pratica strutturale nel caso in cui si potesse rivelare necessario un adeguamento. I costi per la definizione della pratica edilizia, 15.000 €uro, considerati dal collega e detratti dal valore di stima, comprendono anche le spese tecniche da affrontare per la regolarizzazione strutturale del sottotetto,

restano escluse le spese per un eventuale adeguamento della struttura. Sono da aggiungere, ai 15.000€ detratti dalla stima, gli oneri urbanistici da sostenere per la regolarizzazione del sottotetto ai sensi dell'Art. 36 DPR 380.

<b>Regolarizzazione urbanistica sottotetto art.36 DPR 380 L.R. 16/16</b>	
- Diritti segreteria	€ 180,00
- Valori bollati	€ 50,00
- <u>Oneri concessori</u>	<u>€ 1.800,00</u>
	<b>€ 2.030,00</b>

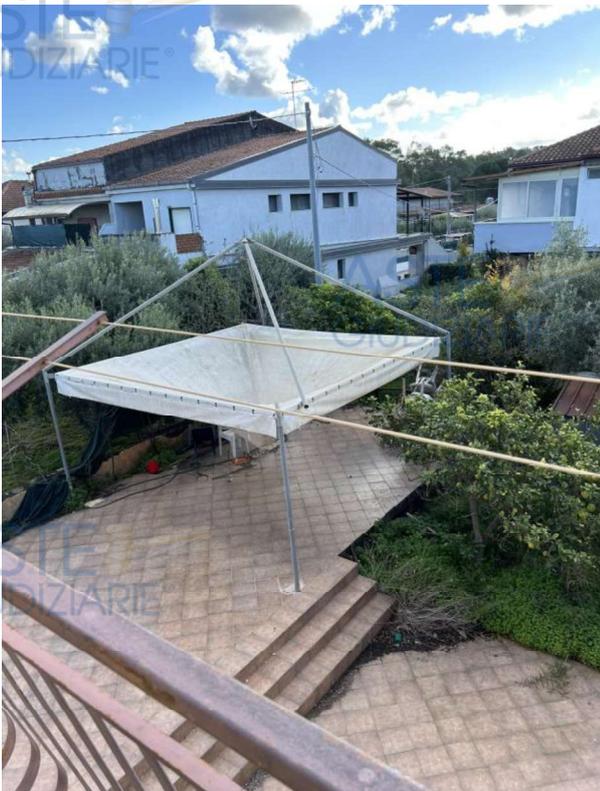
L'immobile insiste su un lotto di pertinenza destinato a giardino e, sul retro del fabbricato, verso il confine Sud, risultano posizionati due manufatti:

- un gazebo
- un deposito realizzato in lamiera.

Il gazebo, date le sue caratteristiche di precarietà e amovibilità, rientra nell'Attività edilizia libera così come definito dall'Art. 3 comma 1/R della L.R. 16/16, sempre ammettendo che in generale l'immobile venga regolarizzato.

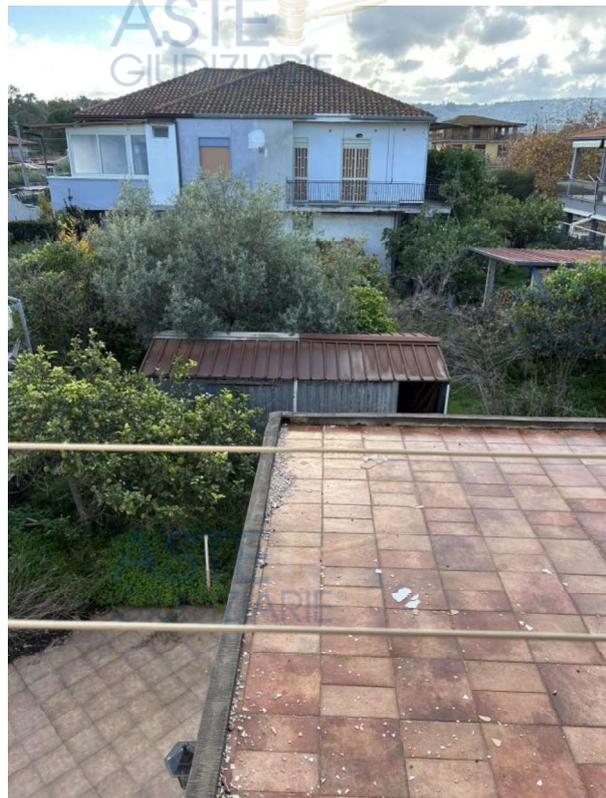
Il deposito, trattandosi di struttura precaria posizionata a piano terra, costituita da elementi assemblati di facile rimozione, potrebbe rientrare nell'Attività edilizia libera così come definito dall'Art. 3 comma 1/ae della L.R. 16/16. Tuttavia le sue dimensioni, estensione e altezza, sono maggiori di quelle indicate e ammesse dalla norma per cui va smontato.
