**RISPOSTA AL VERBALE DI UDIENZA DEL 20/04/2021**

**Proc. Esecutiva immobiliare n. 57/2020**

**Immobile sito a Siracusa**

**Via Della Dogana, numero civico 8**

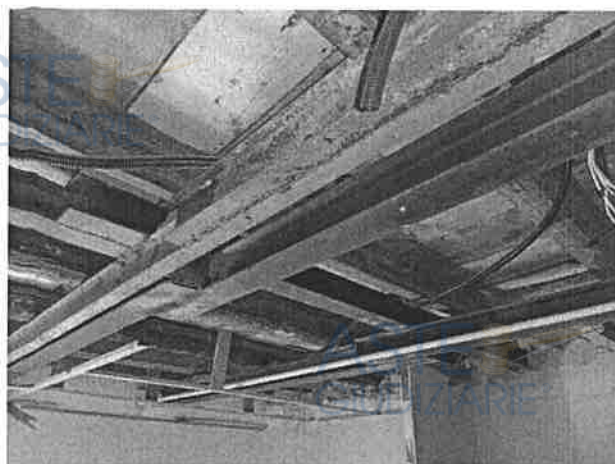
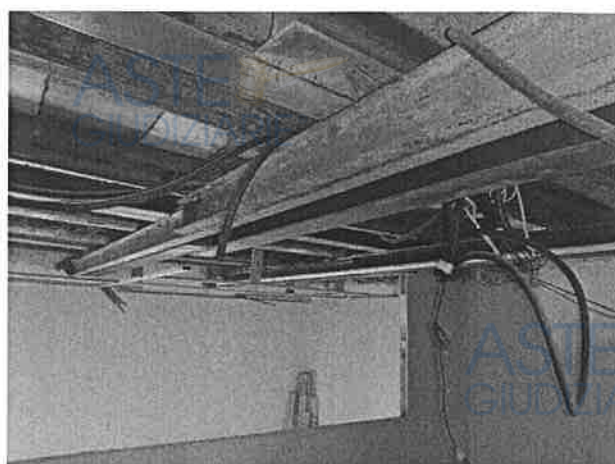
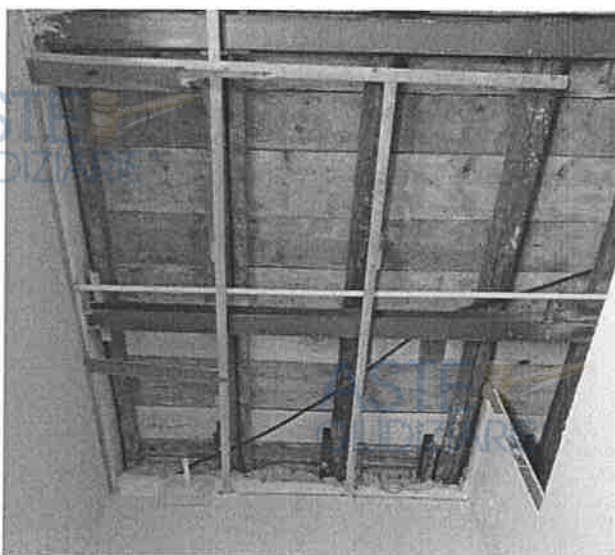
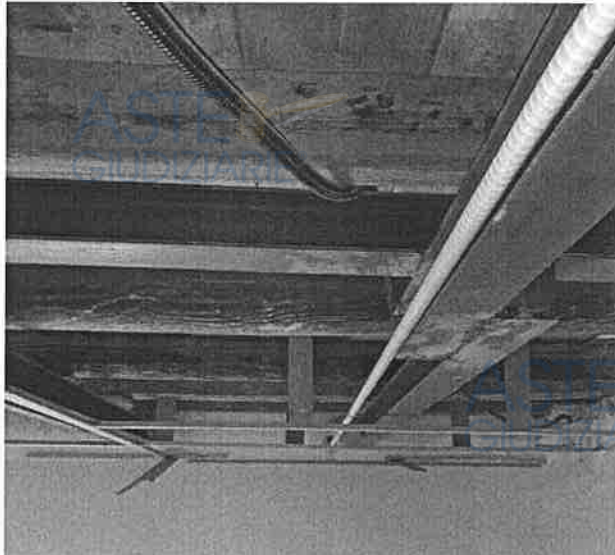
Dai sopralluoghi è apparso evidente che il solaio in questione è stato oggetto di stratificazioni di diversi interventi di consolidamento che non rispondono ad alcun criterio normativo. Risultano presenti in particolare spezzoni di travi metalliche affiancate e saldate tra loro al fine di coprire l'intera luce del solaio, come si può evincere dalle foto sotto riportate:

Si può ipotizzare che i suddetti interventi di consolidamento si sono resi necessari poiché le travi portanti (già sottodimensionate rispetto alla luce che coprono) sono state eccessivamente sovraccaricate da un tavolato sovradimensionato, nonché dalla soprastante soletta in calcestruzzo e laterizi.

Da un'attenta visione dei luoghi non ci sono elementi che consentono di accertare il pericolo di crollo, né l'entità e la probabilità del verificarsi dello stesso.

Per accertare il grado di pericolo esistente sarebbe necessario effettuare specifiche prove di carico sul solaio ed eseguire le relative misurazioni.

Considerato quanto sopra descritto, si ritiene che per la messa in sicurezza del solaio e quindi degli immobili in questione, occorre prevedere la sostituzione ed il rifacimento del solaio, nel rispetto di quanto previsto dalla normativa vigente in materia antisismica e dalle normative tecniche per le costruzioni.

L'intervento previsto dovrà quindi riguardare la demolizione del solaio esistente e la posa in opera di un nuovo solaio ad orditura semplice, realizzato con travi portanti lamellari (ad interasse di circa 60 cm), sormontato da tavolato e connettori con soletta in calcestruzzo collaborante, all'interno della quale annegare una catena posta nella direzione della lunghezza dell'unità immobiliare.
