STUDIO ALPIN INGEGNERIA DOTT. ING. ALESSIO PINNA
VIA NINO CAMPUS, 2 - 07100 SASSARI - 377.2621907
ALESSIO.PINNA@INGPEG.EU ALESSIO.ING.PINNA@GMAIL.COM

**TRIBUNALE ORDINARIO DI SASSARI
ESECUZIONE IMMOBILIARE
R.G.E. N. 120/2024**

Relazione Integrativa

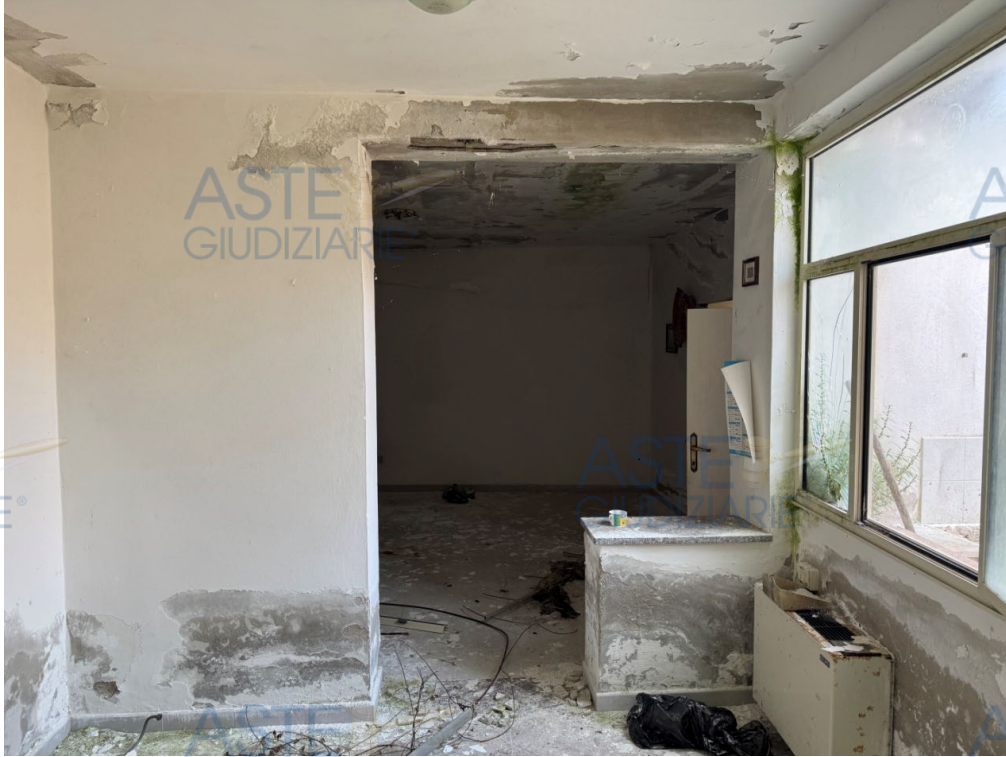
Foto 3 – Disimpegno PT

la parete presenta esfoliazioni di vernice e intonaco sia sul soffitto, trave e parete

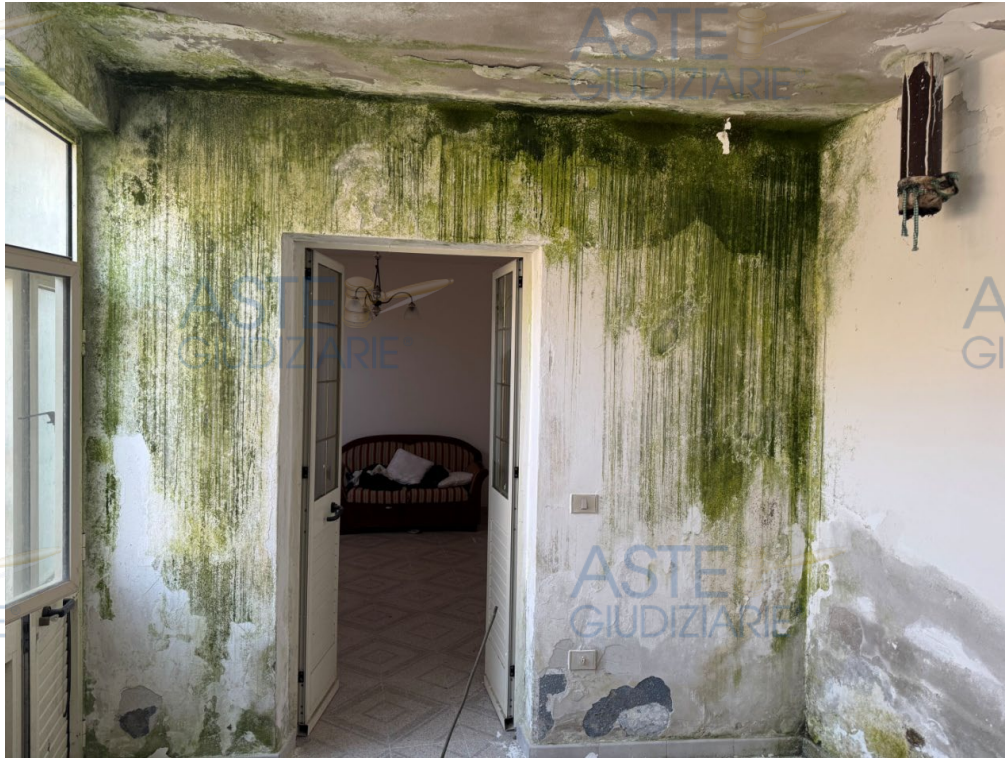
Foto 4 – Disimpegno PT (parete opposta)

Oltre a presentare i vizi della foto 3 sono presenti colature dal soffitto in corrispondenza dell'intradosso muro-solaio, ovvero dove inizia il lastrico solare. Le colature presenti di colore verdastro si originano da una forte umidità e proliferazione batterica e pertanto muffe e funghi.

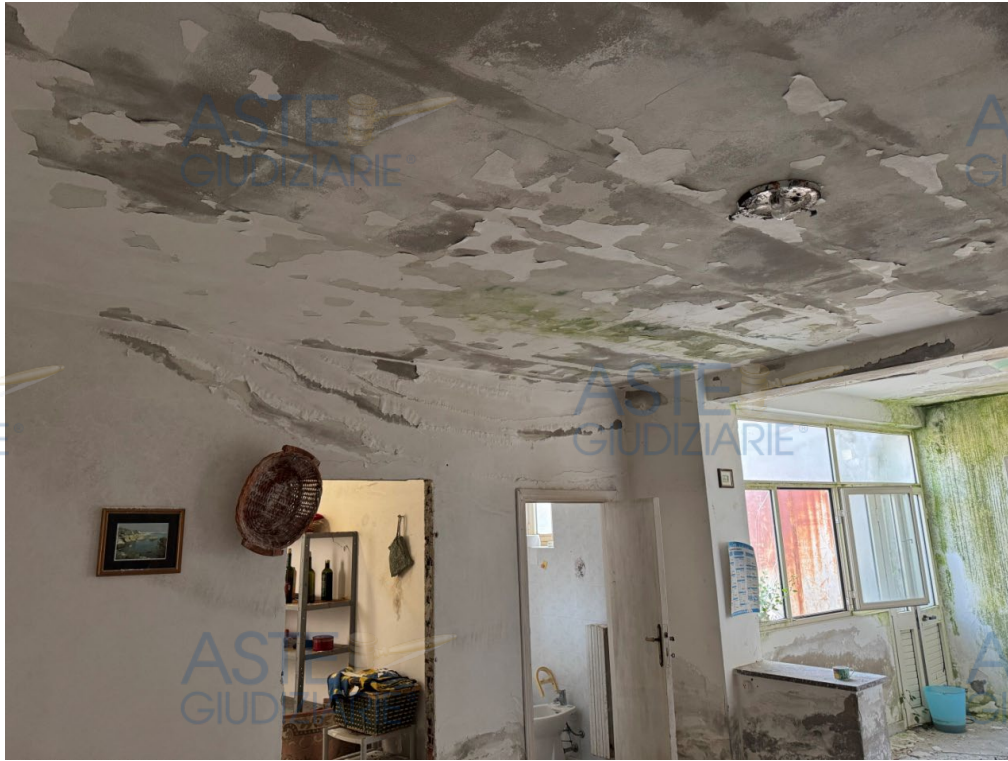
Foto 5 – Cucina

la parete presenta esfoliazioni di vernice e intonaco sia sul soffitto che sul solaio, inoltre quest'ultimo per effetto dei cicli di bagnatura e asciugatura a causato ritiri fessurativi dell'intonaco mostrando l'orditura del solaio in tutte le sue componenti (pignatte e travetti prefabbricati). La ciclicità dell'umidità comporta l'ossidazione dei ferri di armatura e col tempo la riduzione dei suoi spessori.

In merito alla opportunità o necessità di disporre di verifiche statiche, viste le condizioni infiltrative del solaio oltre distacchi e fessurazioni, si ritiene necessario eseguire prove di carico a gravità accertando la deformabilità e capacità portante, determinando empiricamente lo stato della struttura.

- 1) Eseguire delle prove di carico sul solaio della cucina soggetto a continui stillicidi e infiltrazioni derivanti dal lastrico solare;
- 2) Accertato dal collaudatore che il solaio mantiene le caratteristiche statiche minime per l'uso civile abitazione, si procede alla riqualificazione del lastrico solare, attraverso lavori di asportazione della vecchia guaina bituminosa, e posa di nuova guaina impermeabilizzante. Il nuovo lastrico sarà collaudato con “prova di pioggia” e “allagamento”. Quest'ultimo elemento, ben inteso, non è strettamente necessario ai fini dell'agibilità, ma essendo la causa della problematica infiltrativa sarebbe opportuno e anzi necessario porvi rimedio;

- 3) Riqualificazione dell'intradosso del solaio (soffitto ambienti interni) con asportazione del vecchio intonaco attraverso spicconatura, pulizia e spazzolatura di tutte le superfici orizzontali e verticali. Ripristini di eventuali porzioni di travetto ammalorato. Anche in questo caso i lavori di manutenzione non sono strettamente necessari, ma opportuni per ottenere le condizioni minime di salubrità degli ambienti al piano terra;

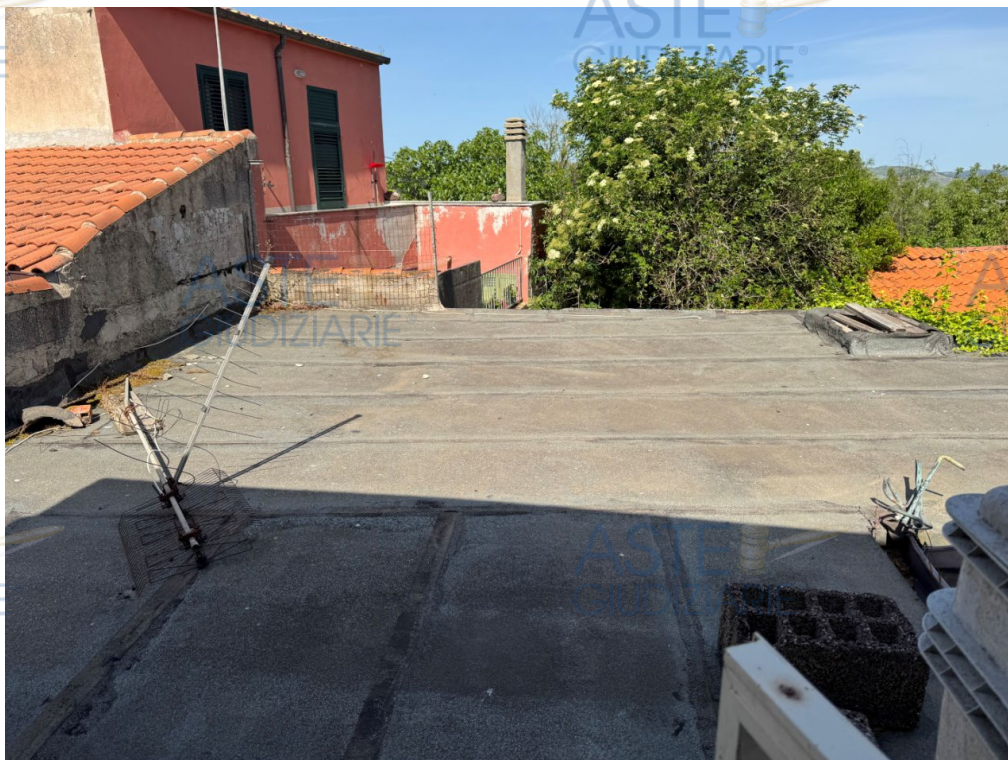
Foto 8 – Lastrico solare

Il lastrico solare, con accesso dalla camera dal letto al piano primo, solo apparentemente non sembra presentare problematiche di sorta, come ad esempio rotture della guaina bituminosa, fessurazioni o altro.
