TRIBUNALE DI TARANTO

Ruolo Generale N. 1610/2020

OGGETTO: Relazione di consulenza tecnica d'ufficio nel procedimento di
contenzioso civile promosso da:

2.1. BENE 1 – ABITAZIONE AL P. TERRA SITA IN VIA P. SICILIANI N. 21

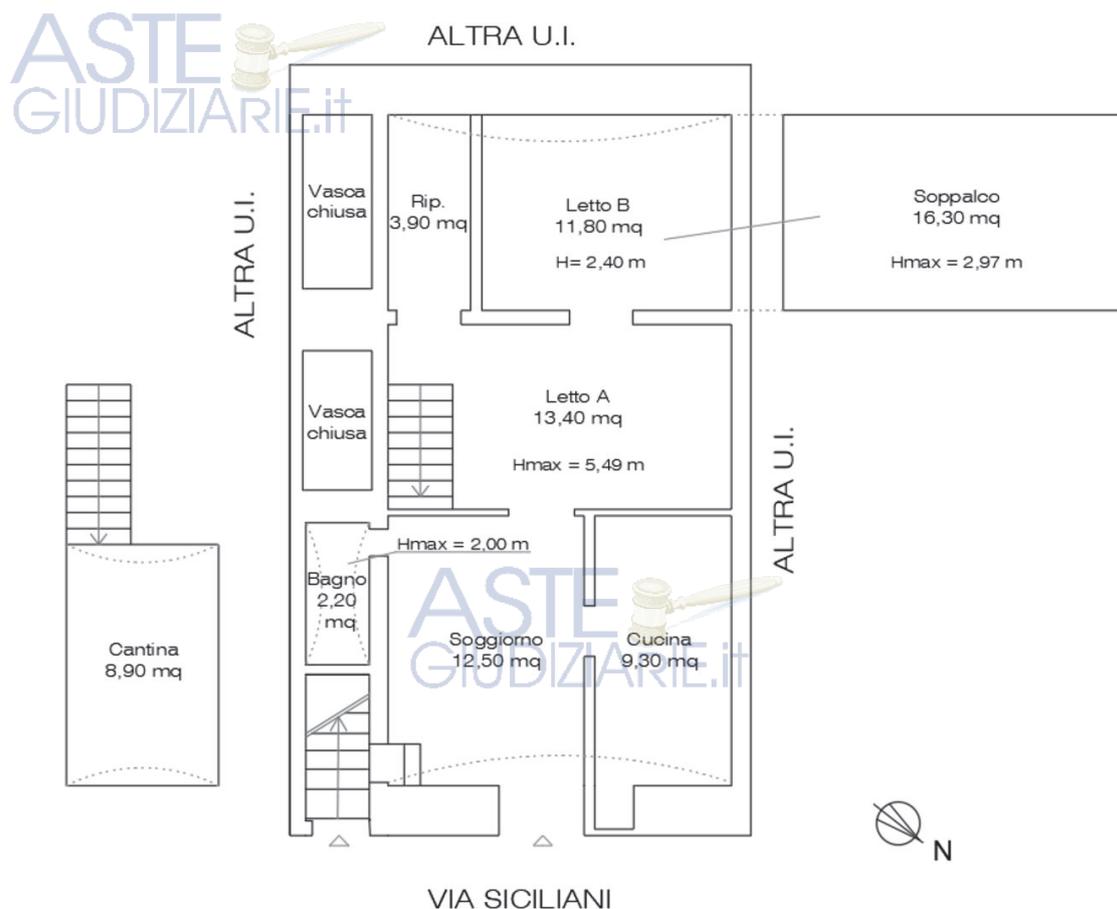
Figura 3: Planimetria abitazione

Dal confronto tra lo stato di fatto del bene e quanto riportato catastalmente è emersa una difformità relativa alla diversa distribuzione degli spazi interni.

La difformità, così come rilevata, rientra tra gli interventi di manutenzione straordinaria subordinati a S.C.I.A. (Segnalazione Certificata di Inizio Attività), secondo quanto previsto dall'art. 22 del DPR 380/2001. L'attività di sanatoria di tale difformità prevederà, quindi, la presentazione di apposita S.C.I.A. in sanatoria secondo quanto dettato dall'art. 37 comma 4 del D.P.R. 380/2001: ovvero, previa verifica della doppia conformità e pagamento di una sanzione, è possibile regolarizzare la posizione urbanistica dell'immobile. Il tutto per un costo complessivo, comprensivo dell'onorario del tecnico, della sanzione e dei diritti di segreteria pari a circa € 2.500,00.

Dal punto di vista catastale è stata riscontrata la medesima difformità di cui al paragrafo precedente. Pertanto, l'attività di regolarizzazione catastale prevederà la presentazione di apposita pratica DOGFA per un costo complessivo, comprensivo di onorario del tecnico e pagamenti all'agenzia delle entrate, pari a circa € 700,00.

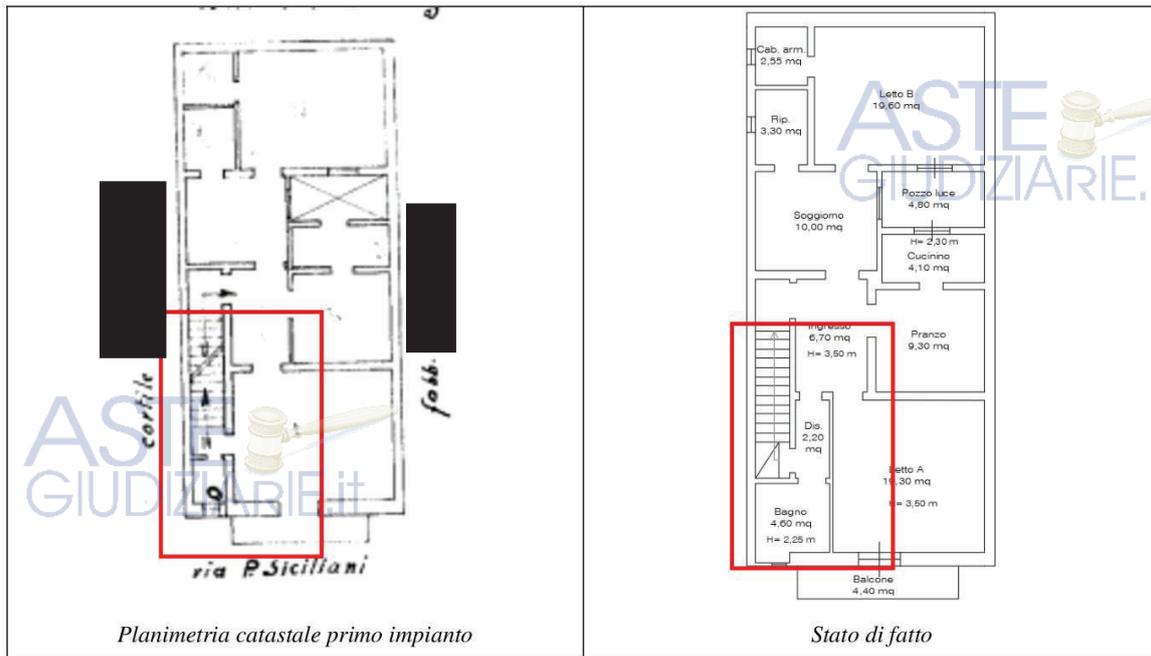
Dal confronto tra lo stato di fatto dell'appartamento al primo piano e quanto riportato catastalmente è emersa una difformità relativa alla diversa distribuzione degli spazi interni (realizzazione del disimpegno e ampliamento del bagno).

La difformità relativa all'abitazione al primo piano, così come rilevata, rientra tra gli interventi di manutenzione straordinaria subordinati a S.C.I.A. (Segnalazione Certificata di Inizio Attività), secondo quanto previsto dall'art. 22 del DPR 380/2001. L'attività di sanatoria di tale difformità prevederà, quindi, la presentazione di apposita S.C.I.A. in sanatoria secondo quanto dettato dall'art. 37 comma 4 del D.P.R. 380/2001: ovvero, previa verifica della doppia conformità e pagamento di una sanzione, è possibile regolarizzare la posizione urbanistica dell'immobile. Il tutto per un costo complessivo, comprensivo dell'onorario del tecnico, della sanzione e dei diritti di segreteria pari a circa € 2.500,00.

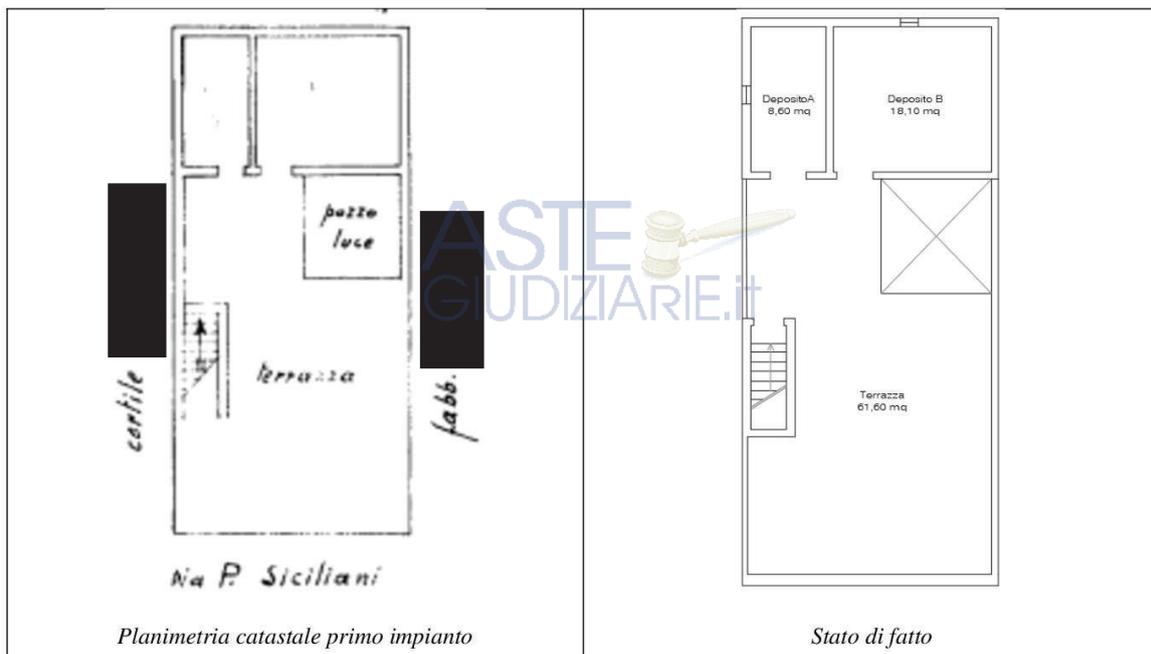
In relazione al secondo piano, il confronto non ha fatto emergere alcuna difformità.
