TRIBUNALE DI TARANTO

Relazione di consulenza dell'esperto Ing. Pasquale SPINOSA ne

Lotto n°1 - Quota pari alla metà indivisa**dell'appartamento in Monteiasi,****alla via B. Buozzi n°26,****Fg. 4 p.la 1742 – (allegato 1)**

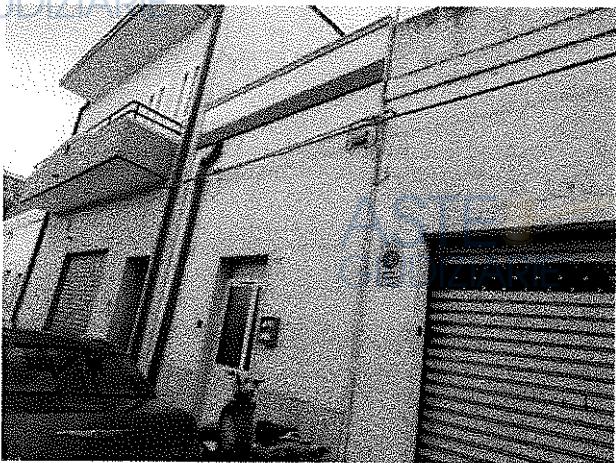
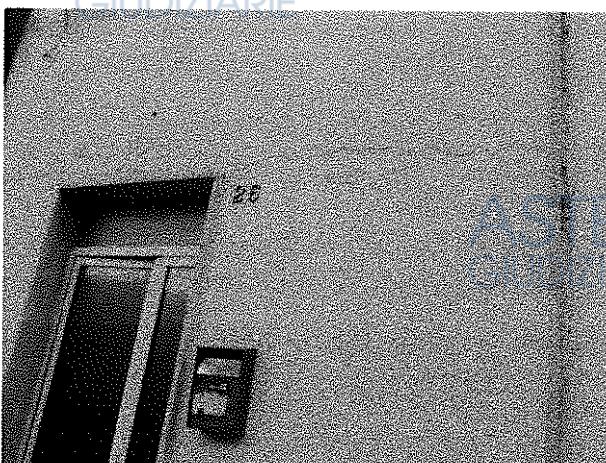
**FOTO – Viste del fabbricato****Caratteristiche zona (all. 1/a)**

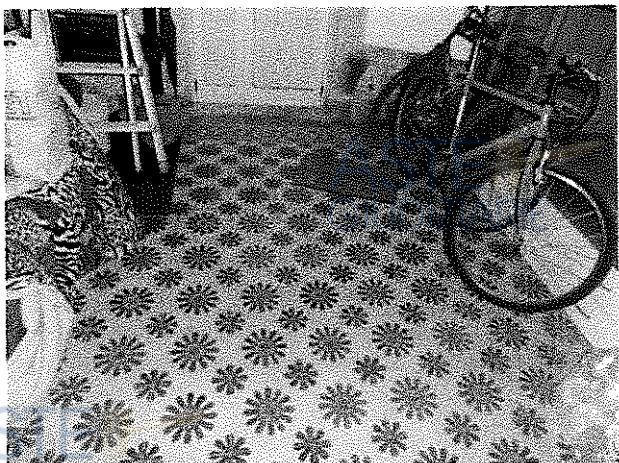
FOTO - ingresso

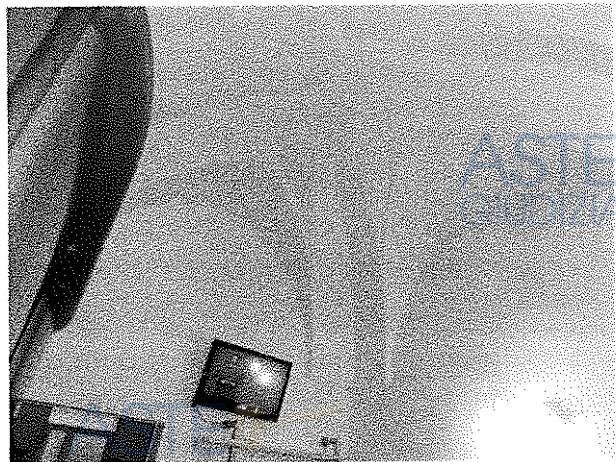
FOTO - disimpegno

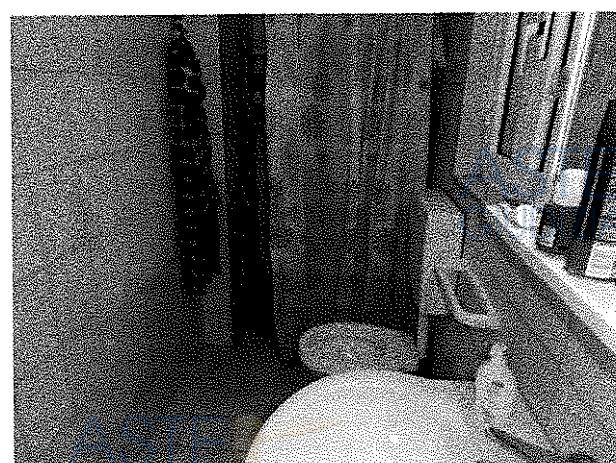
FOTO - bagno
