Sezione esecuzioni immobiliari

Relazione di consulenza dell'esperto Arch. Lorusso Cosima nel procedimento
di esecuzione immobiliare n° 126/2023 R.E. promossa da:

"DOVALUE SPA"

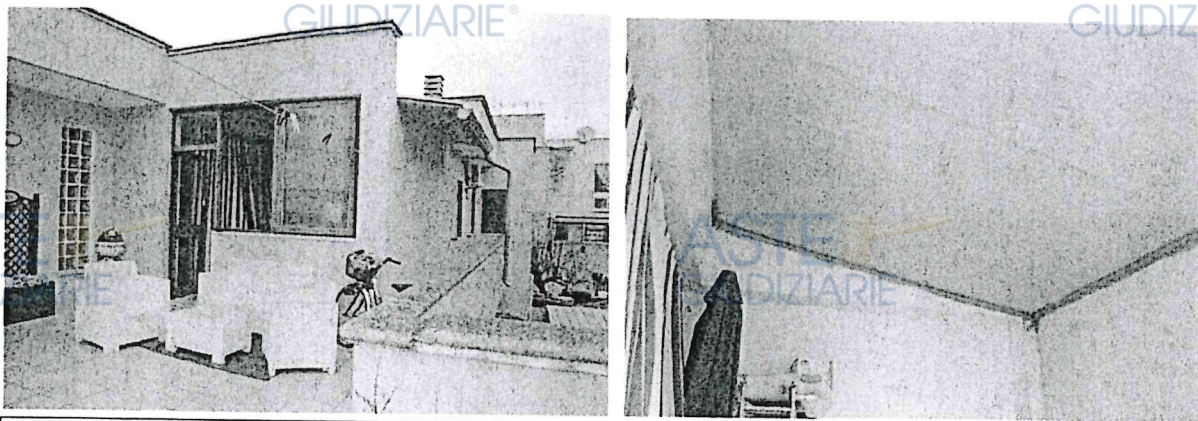
UNITA' IMMOBILIARE: L'immobile, destinato e utilizzato come civile abitazione, è composto da un ingresso/soggiorno/pranzo, cucina abitabile, due camere da letto, di cui una con accesso privato a un servizio igienico, un disimpegno ed un ulteriore bagno provvisto di gradino di circa cm 10. Dal soggiorno e dalla camera da letto padronale si accede a un'ampia terrazza, coperta mediante struttura in legno e con affaccio su via Vittorio Emanuele II. Dalla cucina, invece, si accede a un ulteriore ampio terrazzo scoperto, che a sua volta serve un vano destinato ad uso lavanderia, coperto con pannelli coibenti.

PERTINENZA ESTERNA CON AFFACCIO SU CORTE INTERNA - VANO LANDERIA CON COPERTURA IN PANNELLI COIBENTI

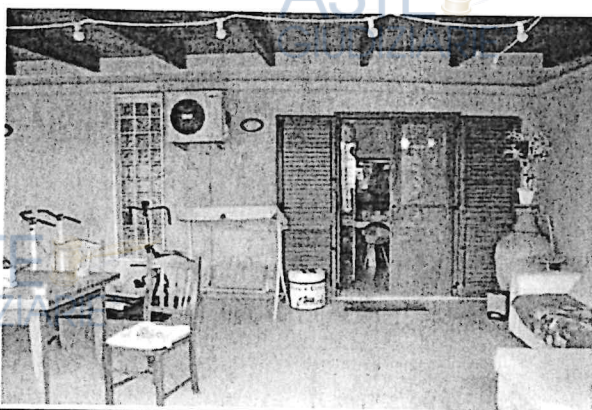
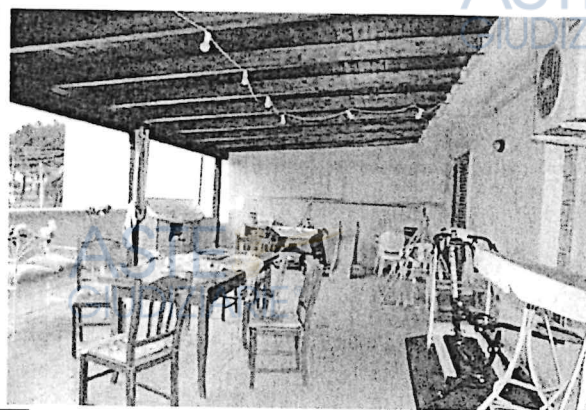
PERTINENZA ESTERNA CON AFFACCIO SU VIA VITTORIOEMANUELE II

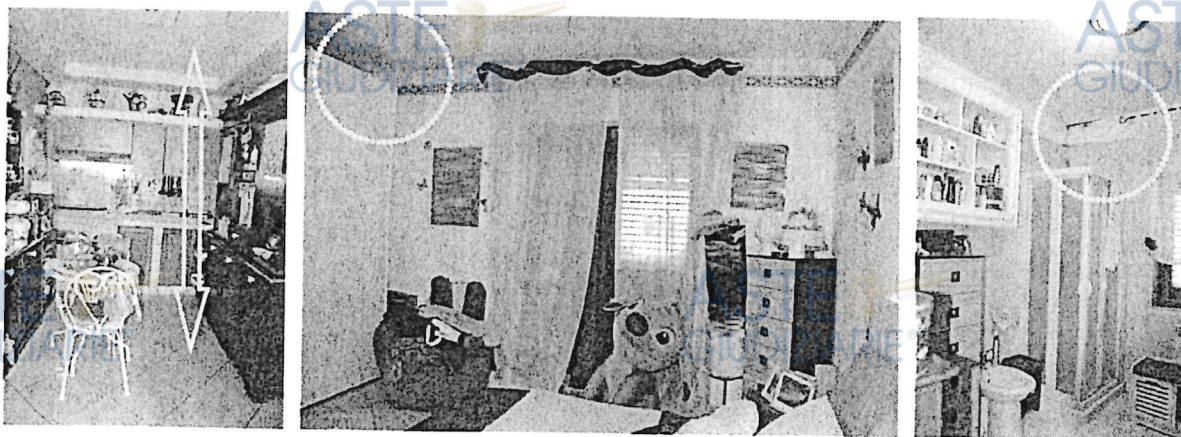
L'appartamento e pertinenze annesse, si presentano complessivamente in buono stato manutentivo. I materiali, di medio livello, risultano omogenei tra loro. Si riscontrano problemi di umidità in corrispondenza di alcuni muri perimetrali e si segnala la mancanza di areazione ed illuminazione adeguati nella seconda camera da letto, il mancato riscontro dell'altezza minima nella cucina (mt 2.60 esistenti, contro mt 2.70 da normativa). Non si riscontra alcun impianto di trattamento d'aria, adeguato a sopperire alla mancanza di areazione naturale, ma esclusivamente uno split di condizionamento che non genera ricircolo/scambio d'aria con l'esterno, ma ha solo il compito di raffreddare e riscaldare l'ambiente. L'immobile necessita di adeguamenti normativi relativamente all'areazione e all'illuminazione naturale dell'ambiente innanzi detto e necessita di lavori di manutenzione straordinaria al fine di garantire una maggiore coibenza termica degli ambienti interni dove si riscontra il problema di umidità derivanti anche dalla mancata manutenzione del terrazzo, rivestito con chianche e non accessibile dal vano scala condominiale.

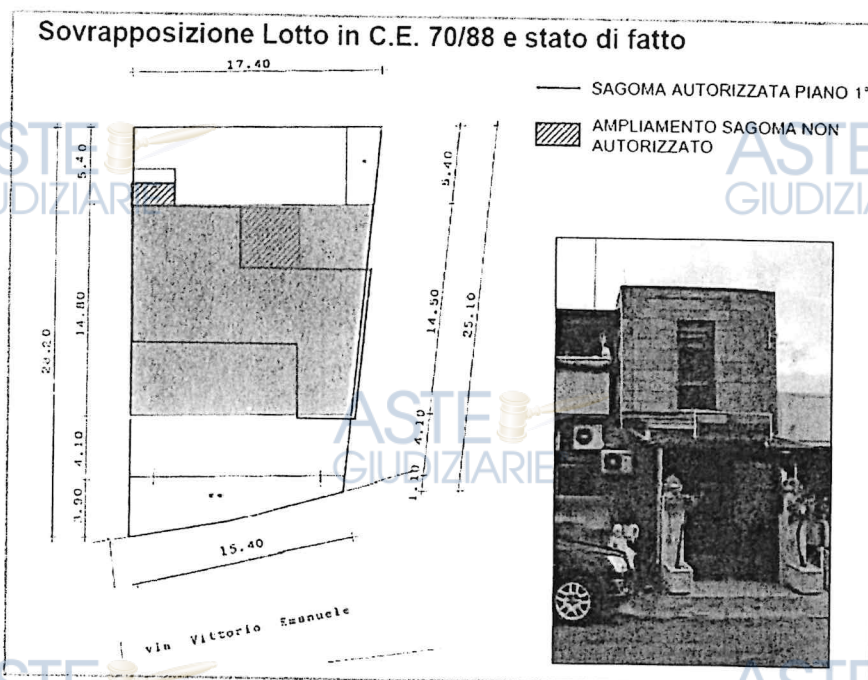
L'implementazione di superficie coperta e di volume riscontrata ed indicata nella planimetria allegata, risulta essere di circa il 20%, rispetto a quanto autorizzato con Concessione Edilizia. Al fine di una sanatoria si rappresenta che la pratica edilizia necessita dell'adeguamento ai due strumenti urbanistici attualmente vigenti nel Comune di Pulsano, il PDF che prevede in zona B2, un indice di copertura del 50% del lotto ed un indice di fabbricabilità di 3 mc/mq e il PUG (in attesa di approvazione) che prevede in zona B1, un indice di copertura del 60% del lotto ed un indice di fabbricabilità di 4 mc/mq.

Dagli elaborati del precedente edilizio si evince che il progetto concessionato prevedeva già la copertura del 50% del lotto, per cui, a meno del servizio igienico che non potrà essere sanato per il mancato rispetto delle distanze e per essere esterno alla sagoma autorizzata e quindi oltre il 50% del lotto. La lavanderia invece rientra nella superficie coperta già assentita, ma supera il volume massimo consentito, pari a 3 mc/mq, così come riscontrabile nel progetto concessionato. Unico elemento abusivo che potrà essere sanato è il pergolato, considerato che lo stesso rientra tra la superficie coperta già assentita e quindi all'interno del 50% del lotto di progetto. L'immobile inoltre

non è sottoposto ad alcun vincolo di PPTR (Piano Paesaggistico Regionale). Si ritiene pertanto che la sanatoria degli abusi riscontrati, non essendo conformi alle normative vigenti (distanza tra fabbricati e aumento della superficie coperta e del volume), dovrà essere in parte ripristinata ed in parte autorizzata mediante valutazione degli Enti preposti.

L'immobile dovrà quindi essere riportato nel rispetto della concessione ottenuta, mediante la demolizione del servizio igienico, della lavanderia e la sanatoria edilizia del pergolato e delle difformità interne. Infatti, gli abusi riscontrati, che non hanno comportato un aumento della superficie coperta e della volumetria precedentemente assentita, **potranno essere sanati, in quanto trattasi di modifiche interne, di ampliamenti di pertinenze esterne (terrazzi) e di una tettoia di copertura**.
