TRIBUNALE DI TARANTO

Relazione di consulenza dell'esperto Arch. Lorusso Cosima nel procedimento
di esecuzione immobiliare n° 174/2023 R.E. promossa da:

<i>Descrizione dei beni ricavata dagli atti</i>		
<i>Proc. n°</i>	<i>Lotto</i>	<i>Descrizione bene</i>
<i>Comune di Pulsano</i>		
174/23	UNICO	Appartamento in Pulsano (Ta), quota parte di fabbricato, alla Via Paullucci civico 114, posto al piano primo, composto da 4,5 vani e accessori.

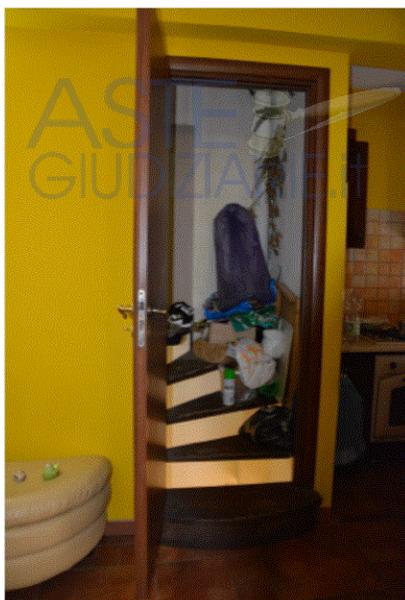
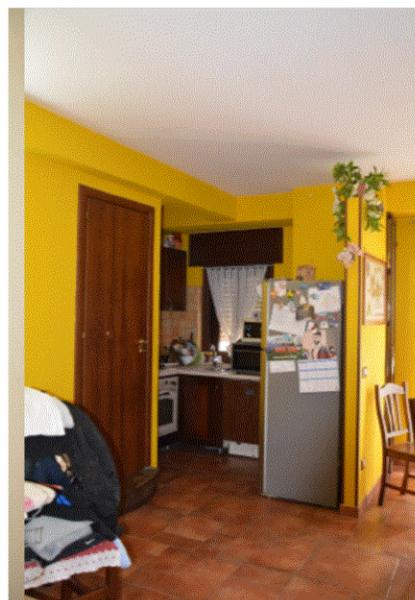
di un basamento di circa cm 60, realizzato con un rivestimento in ceramica. Dal sopralluogo è stato possibile accertare che l'immobile del primo piano, oggetto di procedura, ha realizzato, senza titolo, un vano sul lastrico solare, accessibile dall'appartamento sottostante mediante una scala in legno. In merito al terrazzo si prende atto che tra le parti condominiali non viene annoverato il terrazzo, a meno di servitù condominiali (antenne, contatori, ecc.). Per cui, si ritiene che seppur non esplicitato nell'atto di compravendita, lo stesso sia da considerare pertinenza dell'appartamento del primo piano, anche in considerazione del fatto che tale livello di copertura è accessibile esclusivamente dall'interno dell'appartamento del primo piano.

Vano che introduce alla scala in legno che porta al lastrico solare. La scala è accessibile esclusivamente dall'interno dell'appartamento ed è realizzata sopra la scala che introduce all'immobile.

L'immobile in oggetto **risulta difforme** rispetto al titolo edilizio autorizzato dal Comune di Pulsano mediante Concessione Edilizia per demolizione e ricostruzione del primo livello, **per alcune variazioni delle tramezzature interne, spostamento e modifica delle dimensioni degli infissi, presenza di copertura e vano scala sul terrazzo, ampliamento di sagoma con aumento inferiore al 2% della superficie dell'unità immobiliare, copertura del terrazzino del primo livello.** Dal sopralluogo effettuato infatti, si è potuto avere riscontro della realizzazione di un vano scala con accesso dall'interno dell'immobile per l'utilizzo del lastrico solare e di un vano non autorizzato e di una tettoia che dovranno essere rimossi.

Tali abusi edilizi dovranno essere denunciati all'ufficio tecnico del Comune di Pulsano, per la sanatoria delle difformità del piano primo e per il terrazzo dovrà essere presentato il progetto per un

vano scala di adduzione, del vano e di eventuali tettoie che dovranno essere realizzate secondo la normativa vigente di opere in c.a. o in ferro o mediante strutture prefabbricate e certificate dal costruttore. Dovrà inoltre essere adeguata l'areazione dell'unico servizio igienico presente.

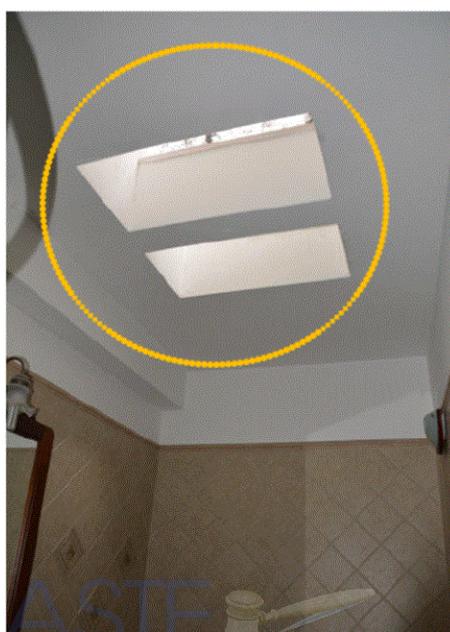
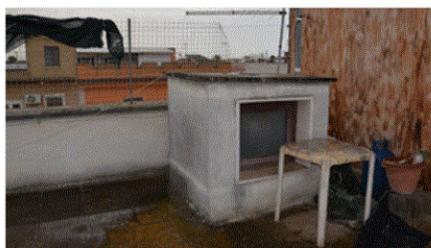
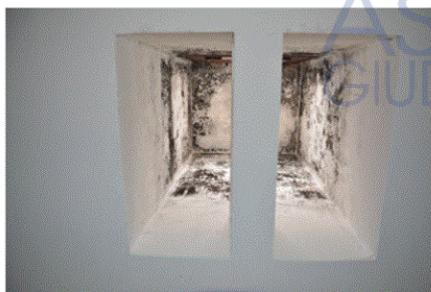
L'appartamento e relative pertinenze annesse, si presenta complessivamente in discreto stato manutentivo. I materiali, di medio livello, risultano omogenei tra loro. Si riscontrano problemi di umidità in corrispondenza del pozzo luce creato nel servizio igienico, causate da infiltrazioni e accentuate a causa di una non adeguata areazione del vano. Non

si riscontra alcun impianto di trattamento d'aria per sopperire alla mancanza di areazione naturale dell'unico servizio igienico, che dovrà quindi essere adeguato alla normativa igienico sanitaria.

Finestra Servizio Igienico posta sul terrazzo – vista interna ed esterna
