TRIBUNALE DI TARANTO

Relazione di consulenza del CTU Ing. SEMERARO Michele nel procedimento di esecuzione immobiliare n. 217/2024 promosso da:

Lotto unico

Descrizione sintetica: appartamento in Taranto, zona Tamburi, via San Francesco d'Assisi, Edificio CE, scala "A", piano 1°, senza ascensore, con porta d'ingresso a si-

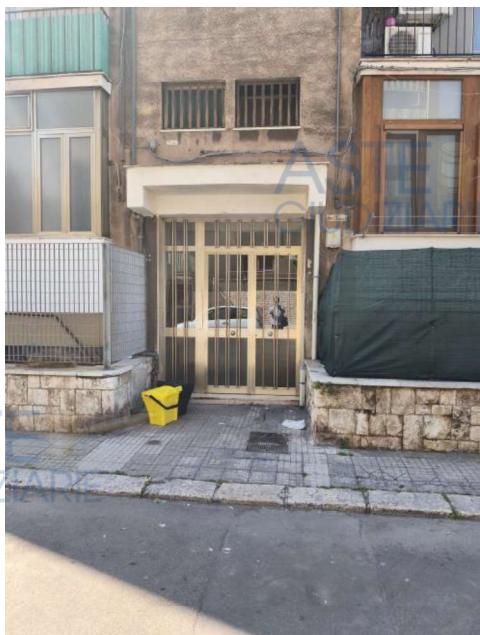
La palazzina di cui fa parte l'appartamento è stata realizzata alla fine degli anni "50 ed è formata da piano terra (rialzato), 3 piani superiori e piano seminterrato (cantinato). Essa presenta la tipica architettura delle case popolari costruite in quegli

anni, caratterizzata da prospetti semplici e rinfiniture di tipo molto economico.

All'esterno la palazzina mostra i segni del tempo con intonaci ammalorati. Sarebbe necessario per lo meno il rifacimento delle facciate.
