Relazione di consulenza dell'esperto Arch. Lorusso Cosima nel procedimento

di esecuzione immobiliare n° 338/2023 R.E. promossa da:

<i>Descrizione dei beni ricavata dagli atti</i>		
<i>Proc. n°</i>	<i>Lotto</i>	<i>Descrizione bene</i>
<i>Comune di San Giorgio Ionico (Ta)</i>		
338/23	UNICO	Appartamento in San Giorgio Ionico (Ta), quota parte di fabbricato, alla Via Giuseppe Zingaropoli civico 233, posto al piano primo, composto da 4,5 vani e accessori.

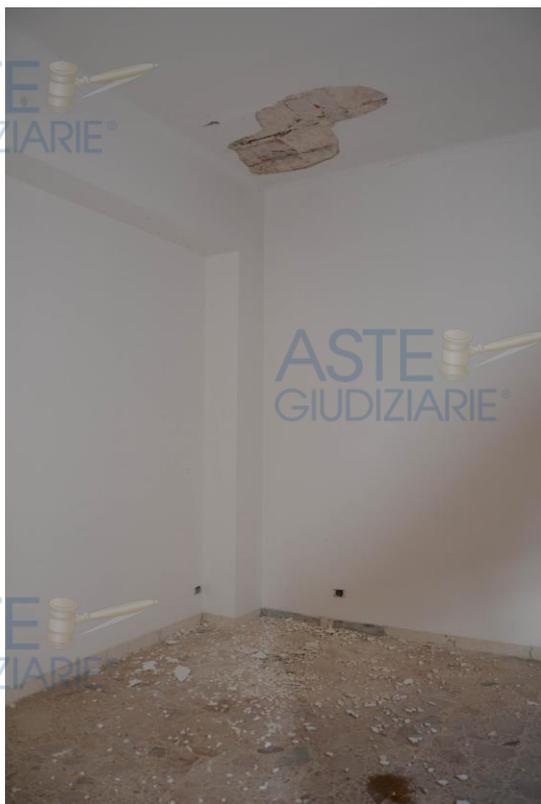
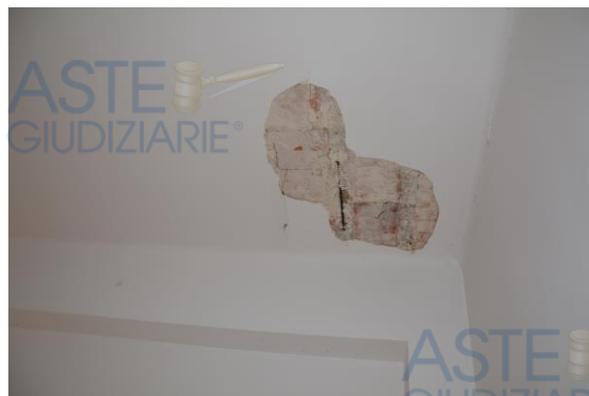
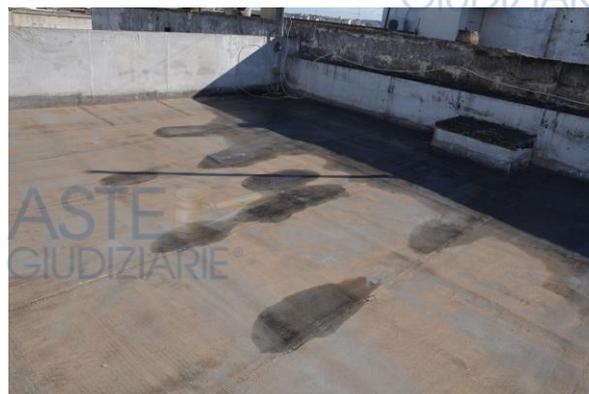
Il fabbricato è edificato in aderenza ad altri fabbricati del tutto simili, con destinazione residenziale e talvolta autorimesse o locali commerciali, ai piani terra. La facciata principale risulta intonacata al piano primo e sul torrino del lastrico solare, mentre il piano terra, si presenta con un rivestimento in parte in pietra travertino (zoccolatura) e in parte in gres. Dal sopralluogo è stato possibile accertare che l'immobile del primo piano, oggetto di procedura, risulta avere degli evidenti distacchi di intonaco sul soffitto, provocati da infiltrazioni di acque meteoriche, provenienti da infiltrazioni del lastrico solare condominiale.

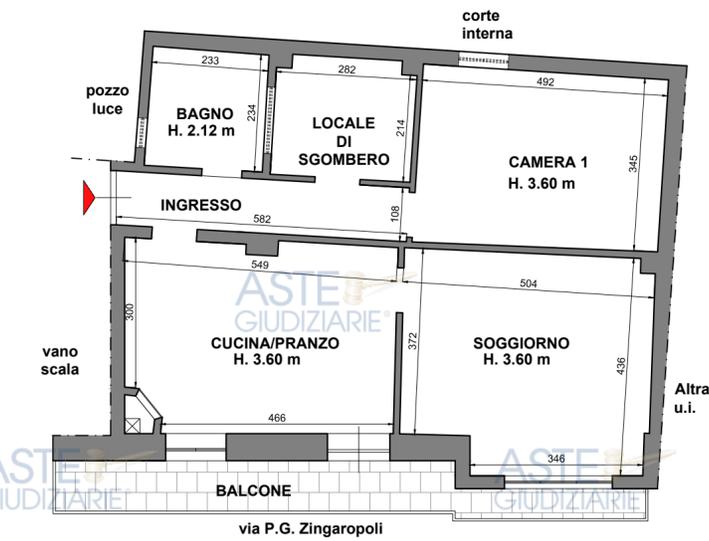
**Planimetria stato di fatto rilevato - 03.01.2025**  
Scala 1:100

Si riscontra che il servizio igienico risulta avere una piccola finestra su pozzo luce, mentre il locale di sgombero, risulta areato ed illuminato mediante una finestra che affaccia su una intercapedine posta sopra il servizio igienico, che di fatto, a differenza degli ulteriori ambienti dell'appartamento, risulta avere una altezza ridotta pari a mt 2,12, rispetto all'altezza dei restanti vani dell'immobile, pari a mt 3,60. Si precisa che l'altezza del servizio igienico non rispetta la normativa igienico sanitaria locale che prescrive una altezza minima del bagno, pari a 2,40.

Cucina/pranzo e soggiorno risultano vani correttamente areati ed illuminati, a differenza del servizio igienico e della camera da letto, che risultano invece avere aperture inferiori a quanto prescritto dalla normativa igienico sanitaria vigente e come tali non a norma.

Inoltre, si dà atto che la finestra, di ridotte dimensioni della camera da letto, risulta essere collocata nella parte alta della parete perimetrale, che affaccia su altre proprietà. Seppur si riscontra che nella pratica di DIA del 2012, la finestra in oggetto, è presente, si dà atto che per il mantenimento della stessa è necessario il consenso dei terzi, di cui non si riscontra attestazione nella pratica edilizia depositata presso l'ufficio tecnico del Comune di San Giorgio.

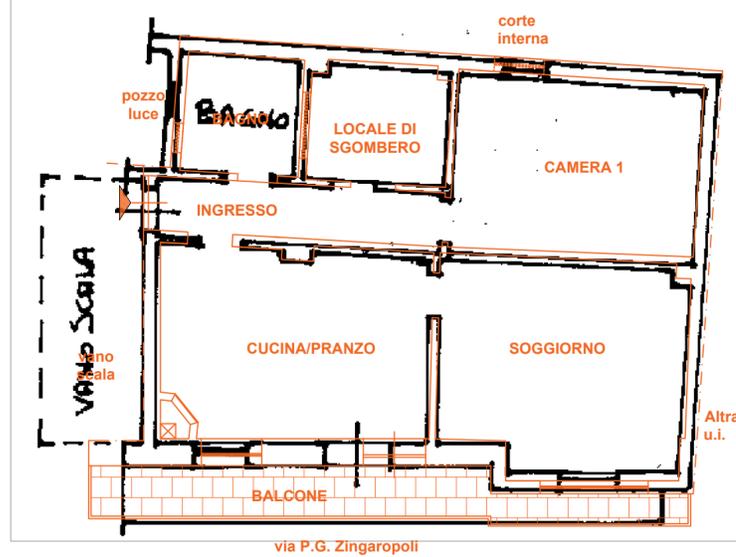
**Sovrapposizione Planimetria catastale e stato di fatto rilevato**  
Scala 1:100

La situazione catastale relativa ai beni in oggetto riproduce la corretta indicazione della titolarità di diritti e oneri reali, conformemente a quanto emerge dalla successione; inoltre, dati, consistenza e categoria **risultano sostanzialmente corretti e rispondenti allo stato di fatto**. La situazione riscontrata in sede di sopralluogo, ha potuto mostrare che il bene catastrato risulta difforme per modeste modifiche interne relative alla posizione degli infissi tramezzi e per una differente lunghezza, in ampliamento, dell'unico balcone presente su pubblica via. La planimetria catastale dovrà essere aggiornata anche in relazione all'usufrutto del lastrico solare, accessibile da vano condominiale. Inoltre, si dà atto che il civico riportato in atti, risulta errato e che l'immobile è individuato al **civico n.229** di via Zingaropoli e non civico n.233, come riportato erroneamente in atti.

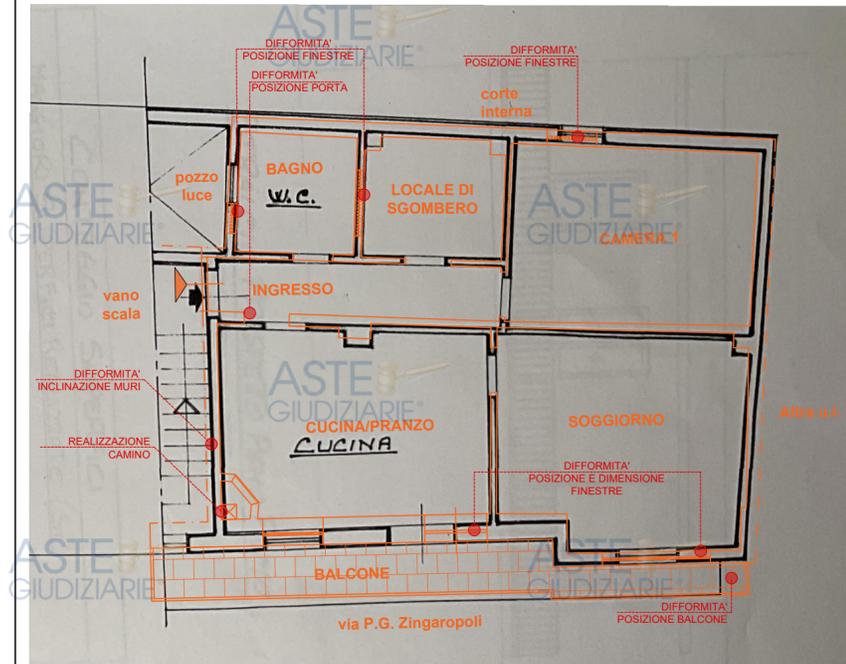
**Sovrapposizione DIA n. 16484 del 17.12.2012 e stato di fatto rilevato**  
Scala 1:100

L'immobile in oggetto **risulta difforme** rispetto alla D.I.A., presentata al Comune di San Giorgio Ionico nel 2012, per le seguenti parti:

1. Diversa posizione di finestre;
2. Difformità di pareti interne e di sagoma esterna;
3. Diversa conformazione del balcone su via Zingaropoli;
4. Adeguamento Sanitario per areazione/illuminazione del servizio igienico, mediante l'inserimento di un estrattore d'aria e/o l'allargamento del vano finestrato,
5. Adeguamento Sanitario per areazione/illuminazione della camera da letto mediante un vano finestra adeguato (minimo mq 0,16 di superficie finestrata);
6. Ottenimento deroga sanitaria o adeguamento mediante lavori per l'altezza del servizio igienico, pari a mt 2,14, rispetto a mt 2,40 minimi richiesti da normativa;
7. Autorizzazione dei terzi per il mantenimento della finestra sul confine e modifica della dimensione in aumento, nel rispetto della normativa igienico sanitaria vigente.

Dal sopralluogo effettuato, si è potuto quindi avere riscontro delle difformità sopra riportate, che dovranno essere denunciate all'ufficio tecnico del Comune di San Giorgio Ionico, per una sanatoria edilizia. Tenuto conto di quanto rappresentato e dovendo sanare ed adeguare l'immobile, si determina un valore di circa € 7.000 (settemila/00), comprensivo delle modifiche per la messa a norma (per quanto sarà autorizzato con nuova pratica edilizia di sanatoria), sanzione per difformità delle tramezzature interne e sagoma esterna, sanzione per ampliamento del balcone, messa a norma degli ambienti, spese tecniche, oneri ed accatastamento.
