Relazione estimativa del C.T.U. Geom. Simone SOLIMENO nel procedimento fallimentare

Relativa agli immobili di proprietà [REDACTED] titolare della omonima impresa  
individuale con sede in [REDACTED]

PERIZIA IMMOBILIARE LOTTO UNICO

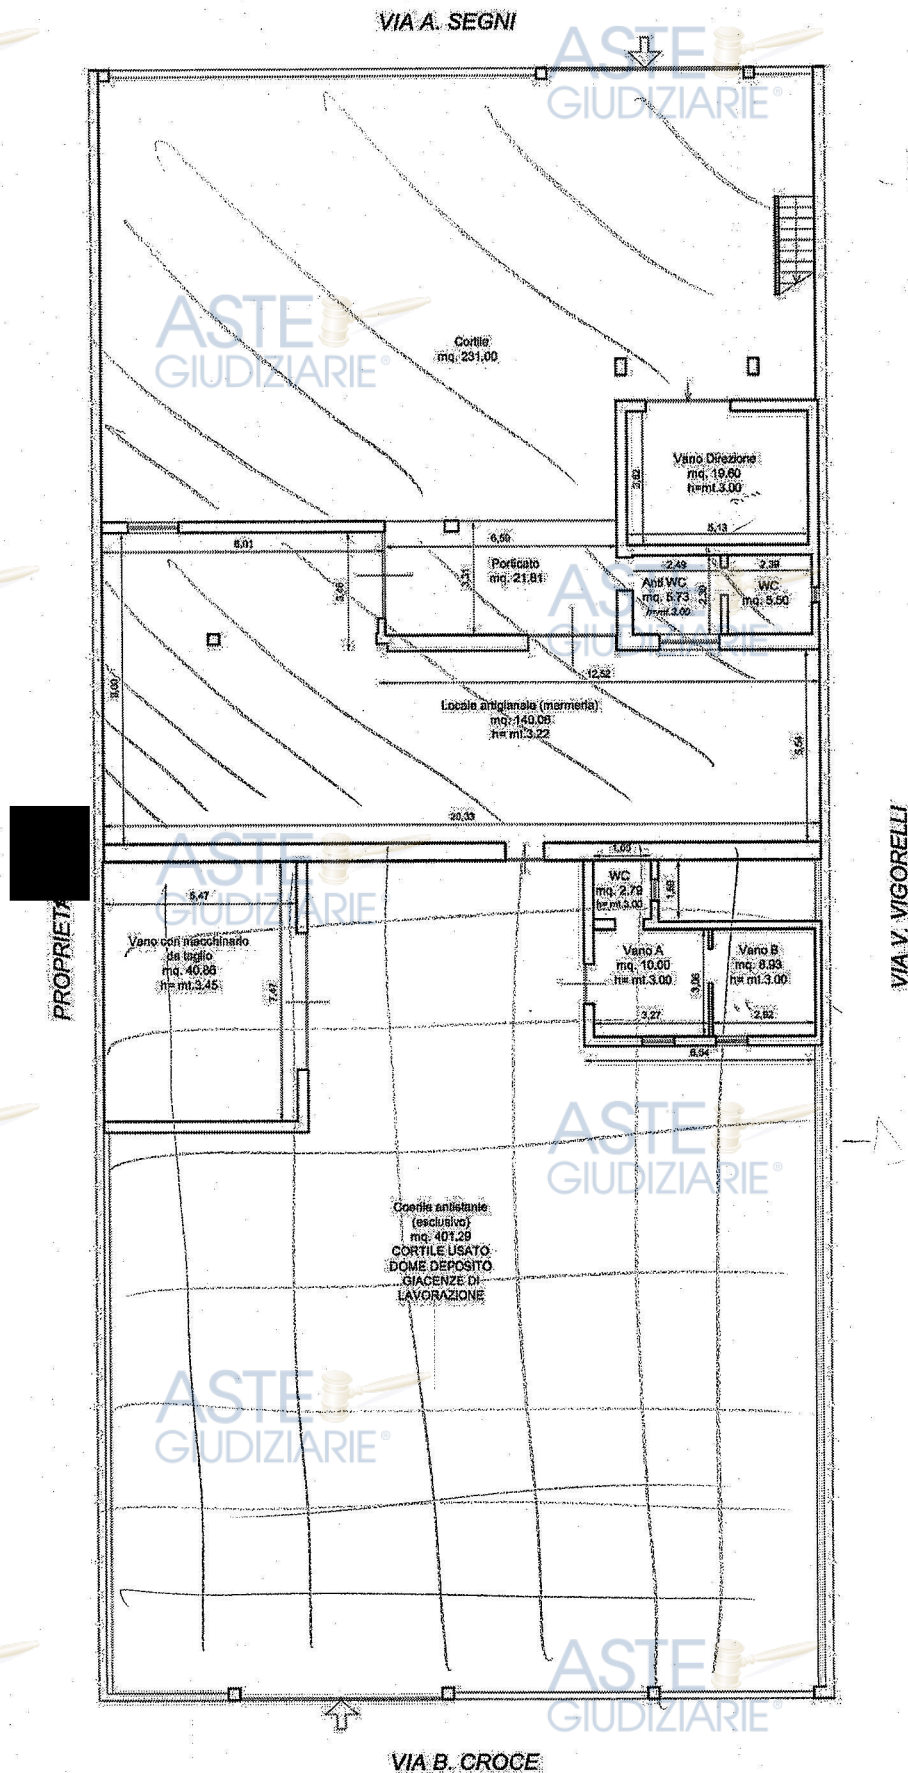
Il fabbricato, complessivamente versa in uno stato di scarsa manutenzione. In particolar modo, il locale adibito ad attività di marmeria risulta verosimilmente trascurato e privo di intonaci e rifiniture. La parte antistante accessibile da via A. Segni, destinata alla direzione dell'attività risulta invece, avere la facciata piastrellata con pareti interne intonacate e tinteggiate. Si precisa che in questo vano non è stato possibile accedervi, in quanto il Sottoscritto non aveva le chiavi. I vani accessori dell'attività denominati "**Vano A e Vano B**" situati nella zona retrostante del locale, risultano versare in pessimo stato di manutenzione, ma rifiniti con intonaco e pavimentazioni. Più dettagliatamente, il vano nel quale trova posto la macchina da taglio (vedi planimetria sottostante), risulta ammalorato da grosse infiltrazioni di umidità ed anche danneggiato nella parte muraria, presentando un grosso foro che attraversa tutta la parete. L'abitazione soprastante risulta rifinita, intonacata con pavimenti ed infissi. Segue planimetria redatta dal sottoscritto con individuazione dei vani di entrambi gli immobili:

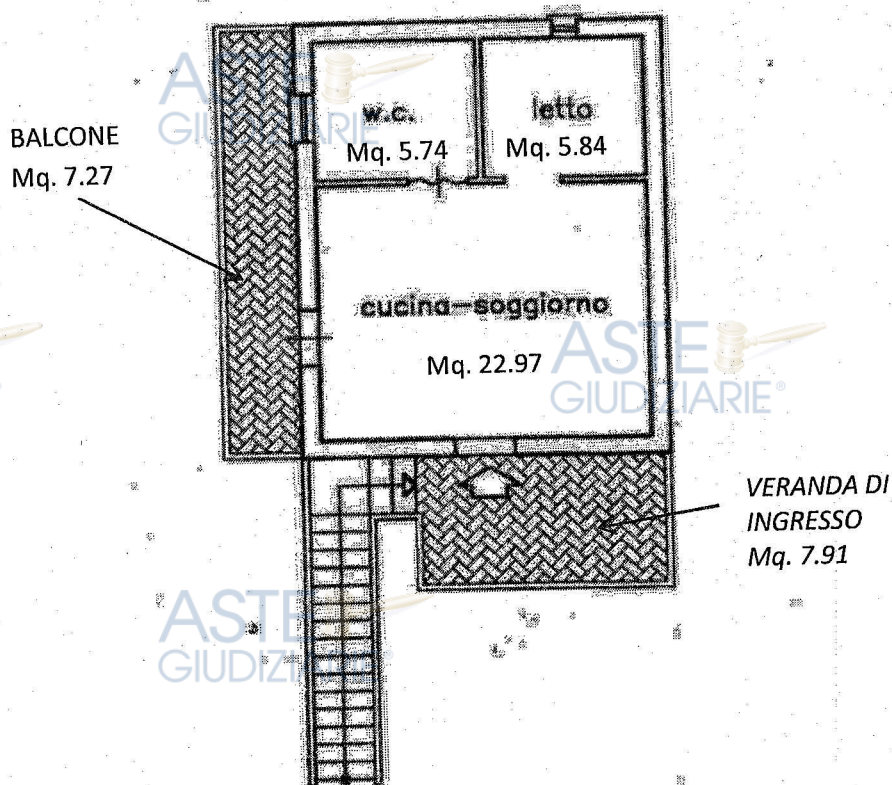
PIANTA PRIMO PIANO  
H = 3,00 MT

- **Struttura:** con travi e pilastri in c.a.;
- **Solaio:** in latero cemento;
- **Tamponature:** in tufo da 32 cm. circa;
- **Intonaci:** civile liscio chiaro;
- **Pavimenti:** presenti in granito grigio;
- **Battiscopa:** presenti in granito grigio;
- **Impianto elettrico:** del tipo sottotraccia;
- **Impianto idrico:** del tipo sottotraccia;
- **Porte di accesso/infissi:** in PVC di colore bianco con doppiovetro.
