## Sezione esecuzioni immobiliari

Relazione di consulenza dell'esperto Arch. Lorusso Cosima nel procedimento

di esecuzione immobiliare n° 158/2019 R.G.E. promossa da:

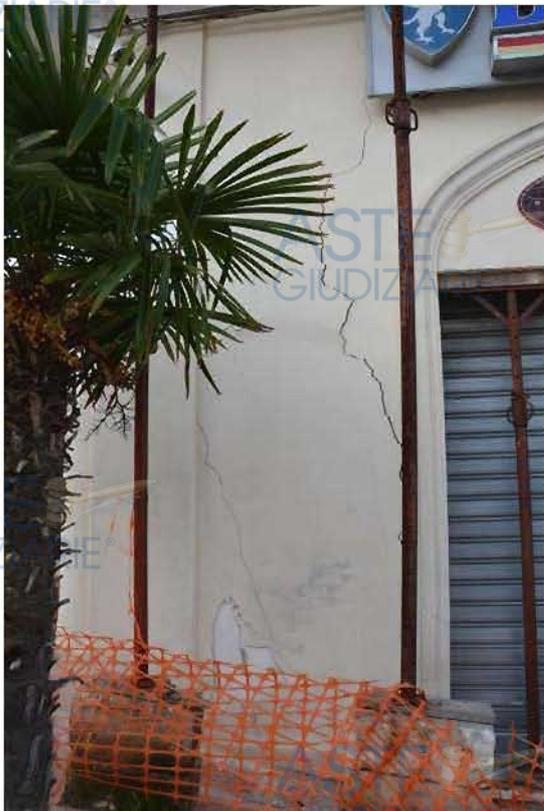
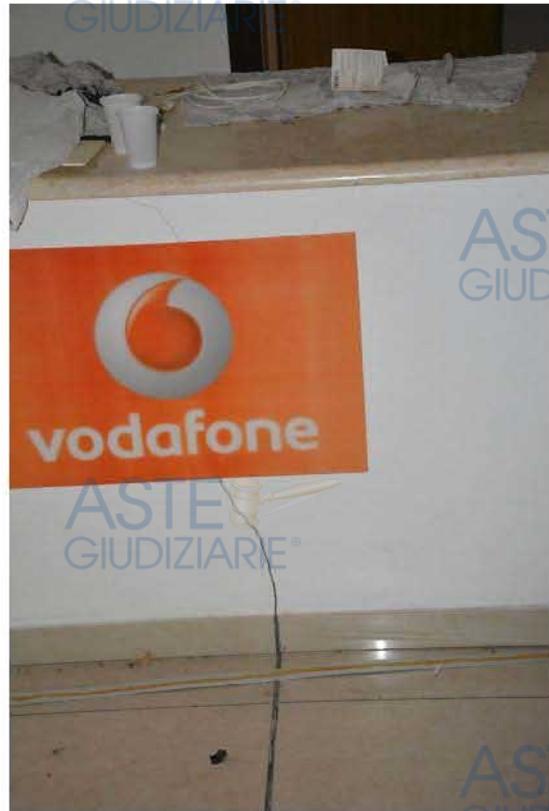
Realizzato negli anni '70, il fabbricato, in cui ricade il bene in oggetto è stato realizzato con struttura in muratura portante. La copertura dell'immobile a piano terra è del tipo "volta a crociera", mentre il solaio di copertura del primo piano è del tipo latero-cementizio, piano. Il fabbricato, posto ad angolo, risulta confinante con ulteriori due edifici del tutto simili a quello in oggetto, mentre gli ulteriori due fronti risultano al cospetto di pubblica viabilità. **L'edificio, per quanto riscontrabile, risulta attualmente aver avuto un cedimento in fondazione, in particolare nell'angolo tra via Roma e Piazza Vittorio Emanuele III, ancora visibile in considerazione delle lesioni sulle murature, sulle volte e sul pavimento interno del locale in oggetto.**

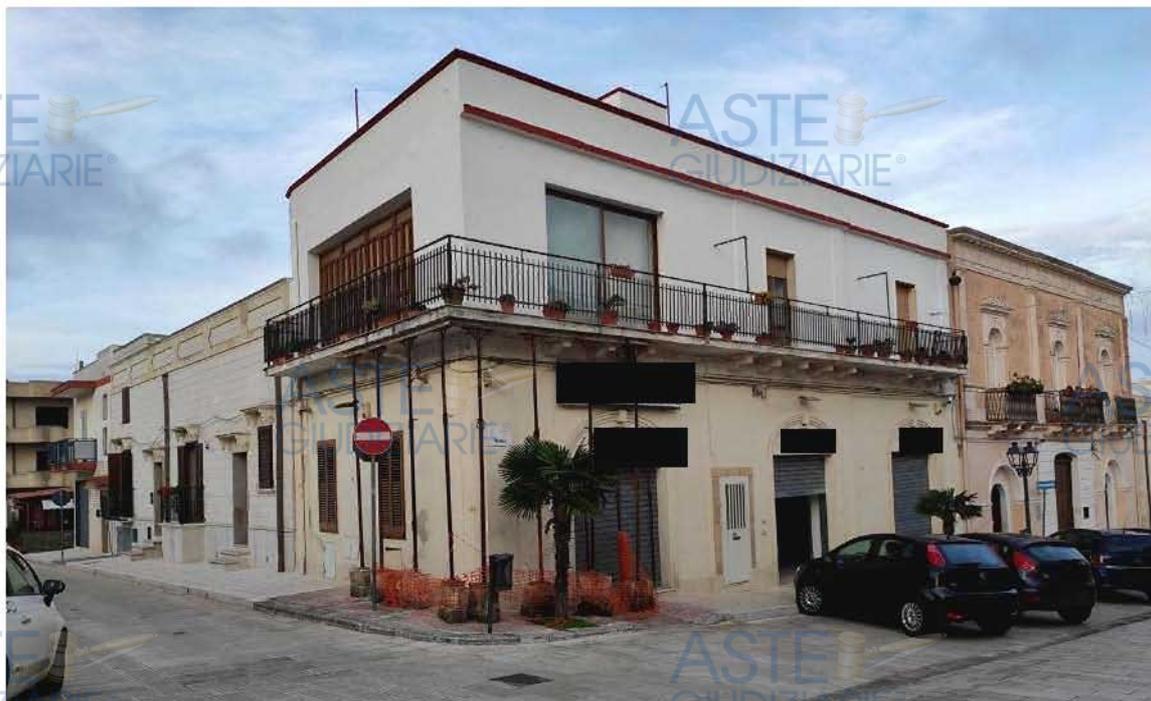
L'immobile, destinato a locale commerciale, risulta avere tre ampi vani arcuati su via Roma e due finestre su Piazza Vittorio Emanuele III. L'immobile di forma pressoché rettangolare è composto da due vani a sinistra del vano scala condominiale e da un ulteriore ampio ambiente espositivo a destra del medesimo vano scala, oltre locali di servizio. Entrando dalla prima apertura di via Roma ad angolo con la Piazza, si riscontra infatti un discreto ambiente con alle spalle un'ulteriore stanza, entrambe con finestra su Piazza Vittorio Emanuele III. Tali ambienti, per quanto interrotti dal vano scala condominiale, risultano comunque collegati agli ulteriori vani del locale, posti in prossimità degli ulteriori due ingressi di via Roma, che rappresenta la parte più ampia ed espositiva del locale, dove è anche collocata la porta per l'accesso al servizio igienico e al pozzo luce, entrambi accessibili mediante un modesto disimpegno/antibagno. La parte retrostante del locale, posta a nord, risulta cieca e confinante con altra proprietà al pari del fronte est.
