## RELAZIONE TECNICA DI STIMA

OGGETTO: *Fallimento*

#### A. Locale Commerciale

## **B. Locale Garage**

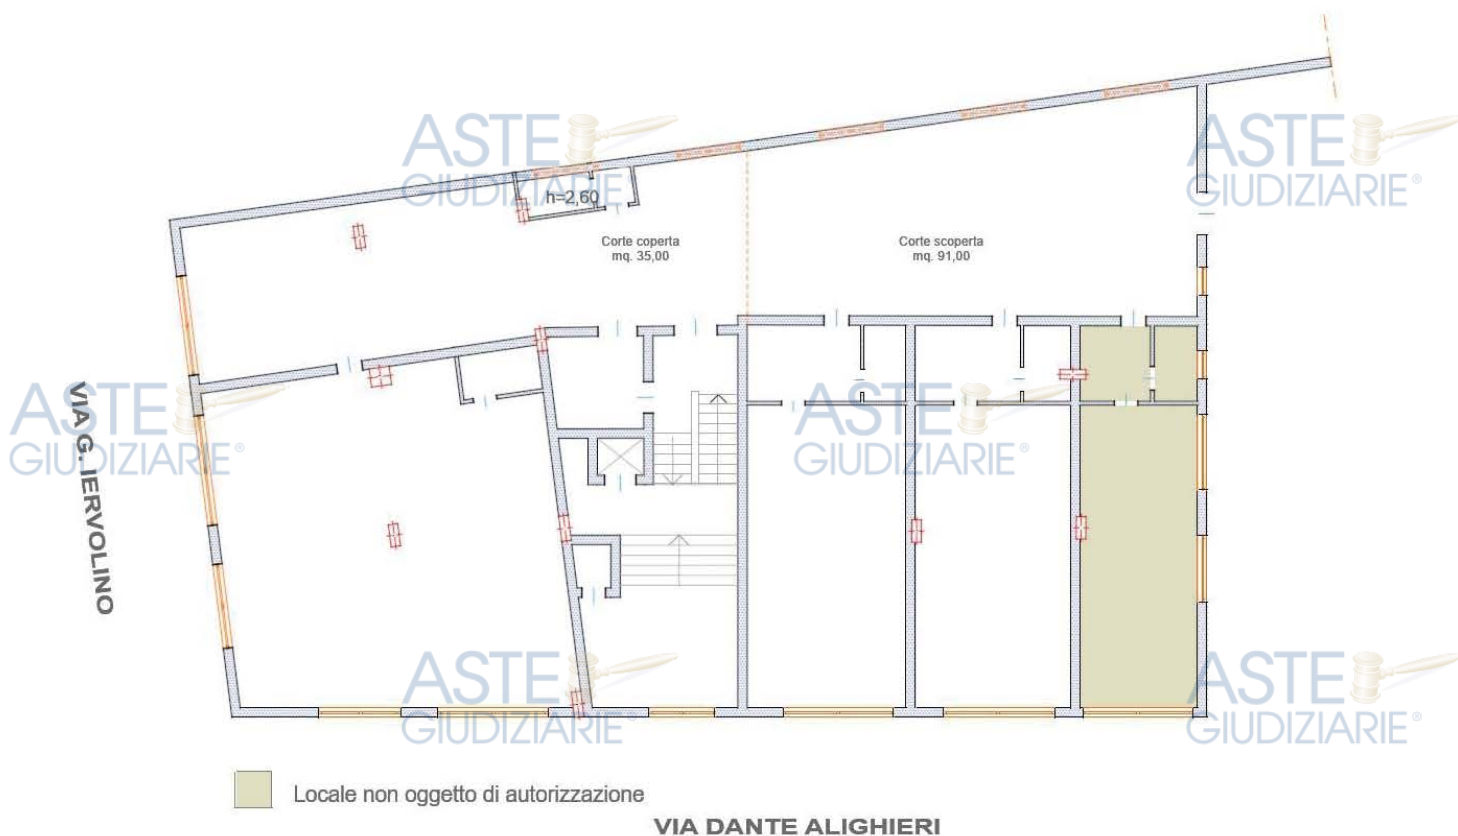
Rispetto alla Concessione Edilizia prot. n. 164/68 e successive autorizzazioni si riscontrano delle difformità (allegato 3)

- 1) Nella concessione originaria il locale è stato suddiviso in cinque locali commerciali, dal sopralluogo effettuato i locali realizzati risultano quattro locali.
- 2) È stato realizzato un nuovo locale non autorizzato, attraverso una serie di opere difformi alla concessione:
  - Chiusura della rampa per accedere ai garage sottostanti
  - Ampliamento del balcone al piano primo

Configurandosi in un nuovo volume realizzato in difformità della concessione edilizia

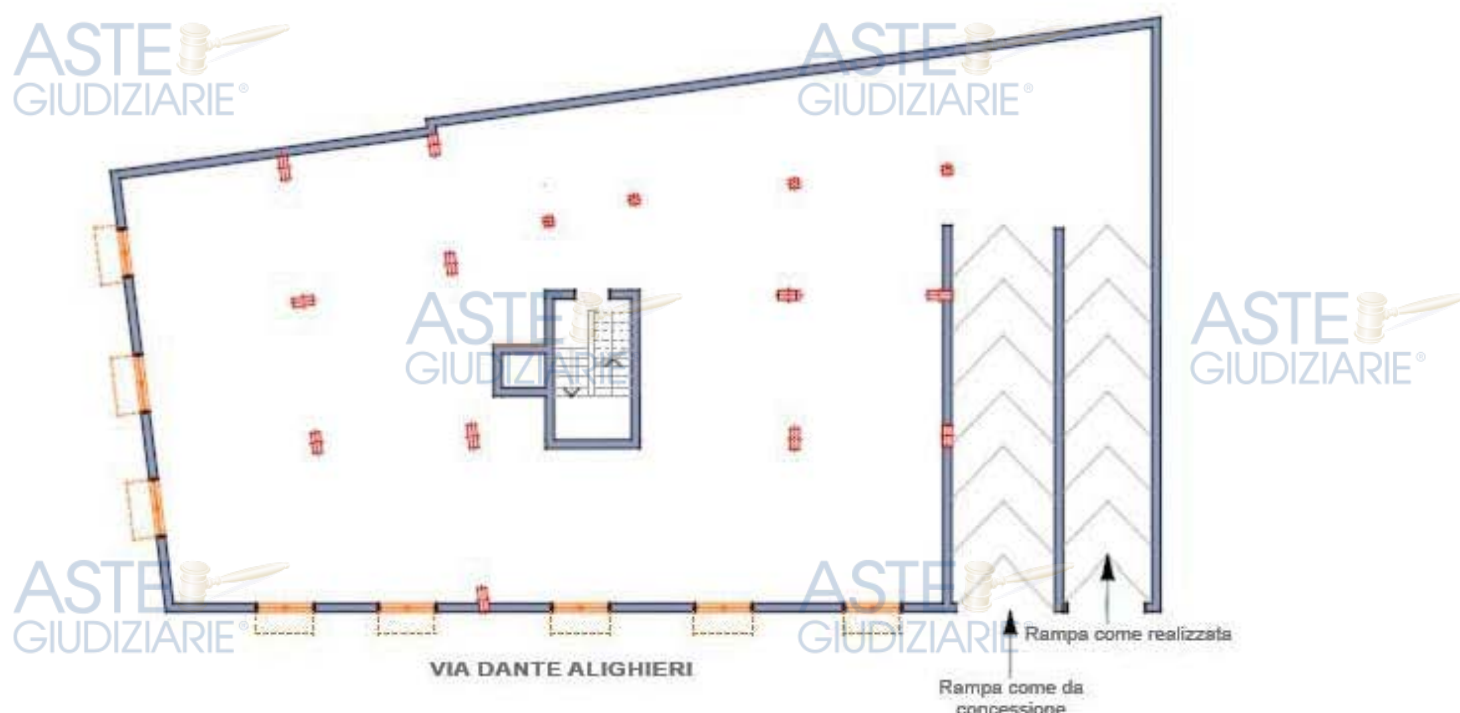
Si precisa che la rampa di accesso ai garage è stata costruita in difformità della concessione ma non oggetto di demolizione relativa all'ordinanza n. 159/2016, e della SCIA

prot. 6471 del 07/03/2017 ed integrazione prot. 22814 del 08/10/2019, del 07/11/2016 n. 159 /2016 prot. n. 2553.

La rampa da concessione era posta in posizione diversa pertanto costituisce un'ulteriore difformità alla concessione.

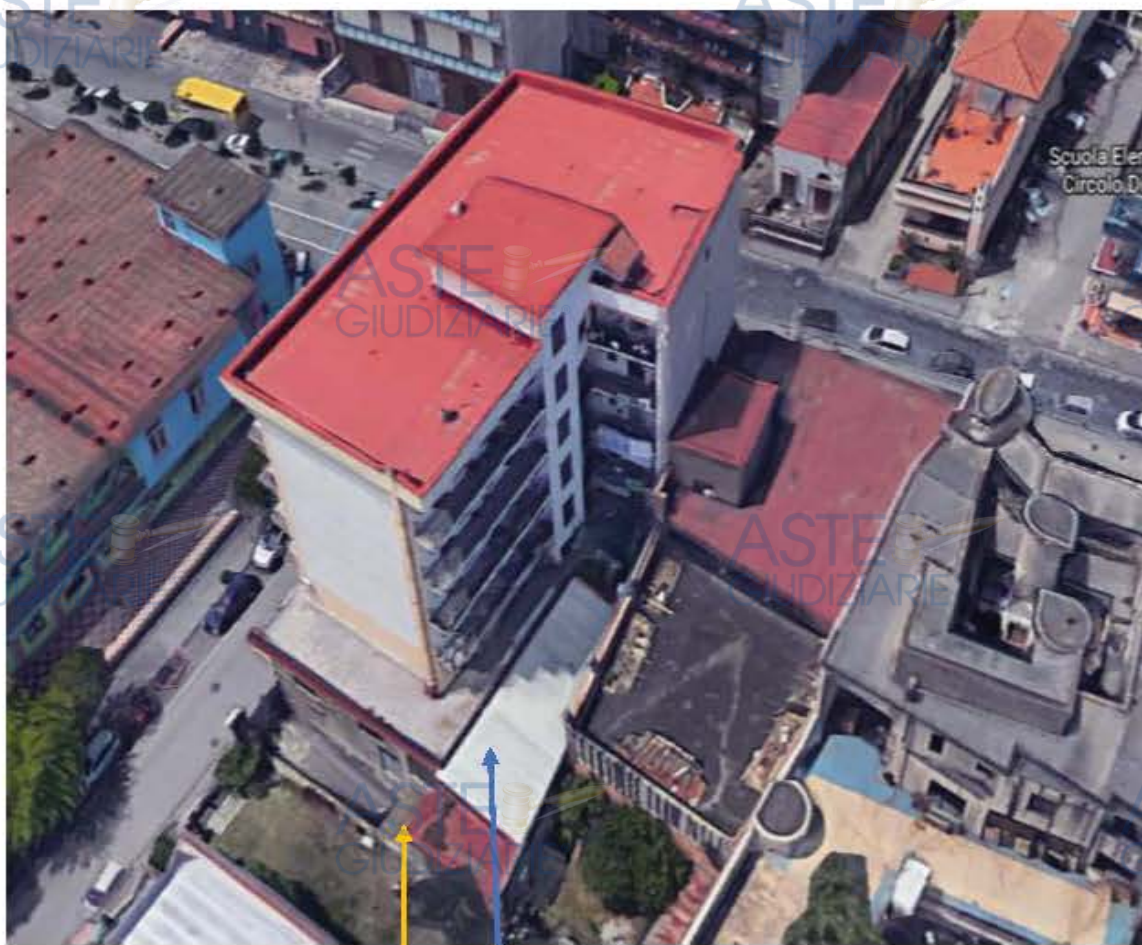
Copertura corte interna demolita in seguito all'ordinanza Comunale

Copertura vano cucina demolita in seguito all'ordinanza Comunale

Tale situazione di degrado si venuta a creare in quanto la pavimentazione, della corte interna e del vano cucina, è stata messa a nudo non avendo più la copertura, essendo stata pensata e realizzata per uso esclusivamente interno, non prevedeva idonea pendenza e impermeabilizzazione.

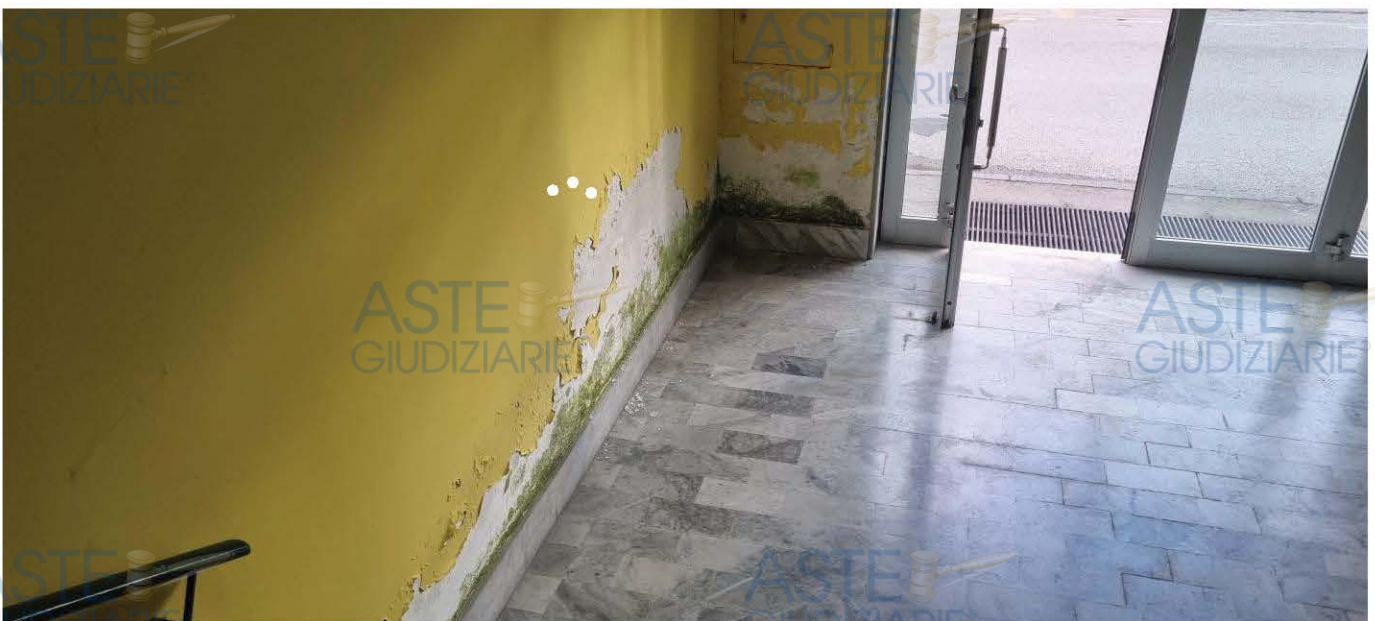
Tale fenomeno si è verificato perché quando vi sono forti fenomeni atmosferici l'acqua si deposita sul il piano di calpestio, ex deposito, avendo una lieve pendenza che indirizza l'acqua verso l'interno dei vani commerciali, non dotati di infissi esterni, quest'ultima depositandosi sul solaio, viene poi convogliata all'interno dei locali dove si accumula e ristagna e per risalita si infiltra tra le pareti.

La presenza di acqua sui muri può causare una serie di problemi quali la formazione di muffe

Presenza di muffa parete androne fabbricato

In questo caso per provvedere con sollecitudine alla eliminazione temporanea del problema bisognerà chiudere i vani dei locali che accedono alla corte interna per evitare che l'acqua possa defluire all'interno degli stessi locali e il rifacimento dell'androne scala

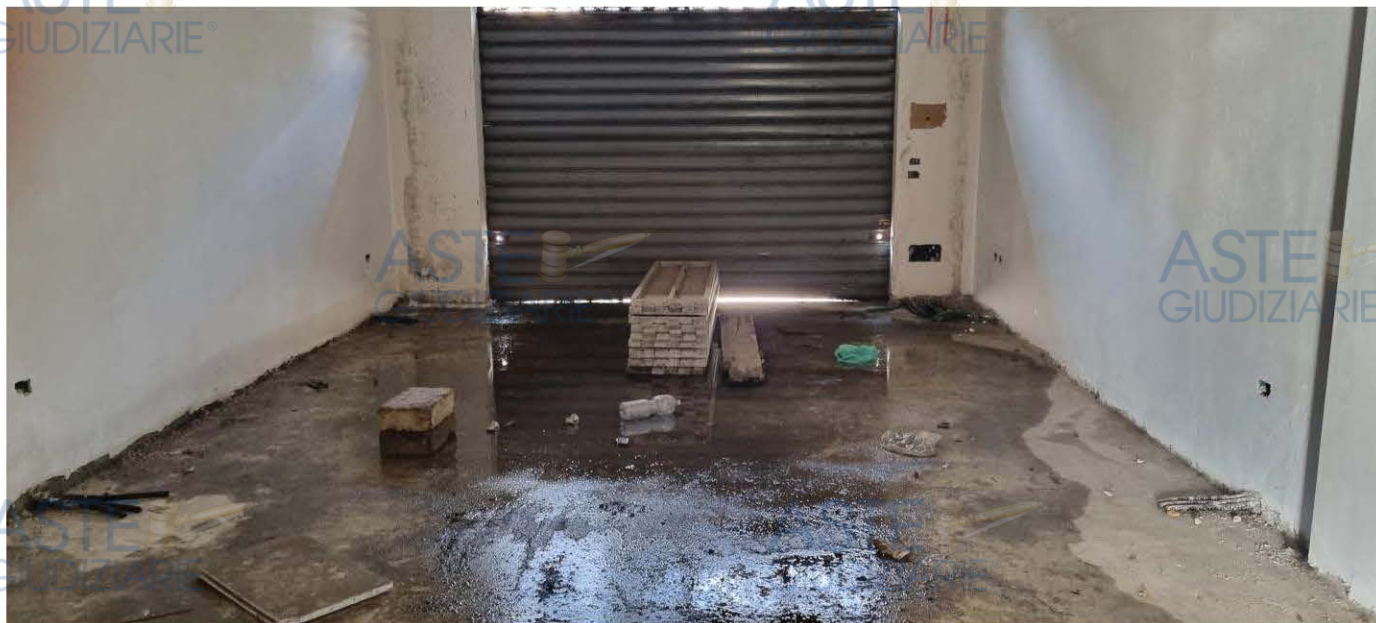
Punto di ristagno dell'acqua

Ovviamente si è tenuto conto nella pagine che precedono relativamente alla determinazione del prezzo dell'immobile, dei lavori futuri necessari alla gestione del deflusso delle acque meteoriche nella corte interna scoperta.

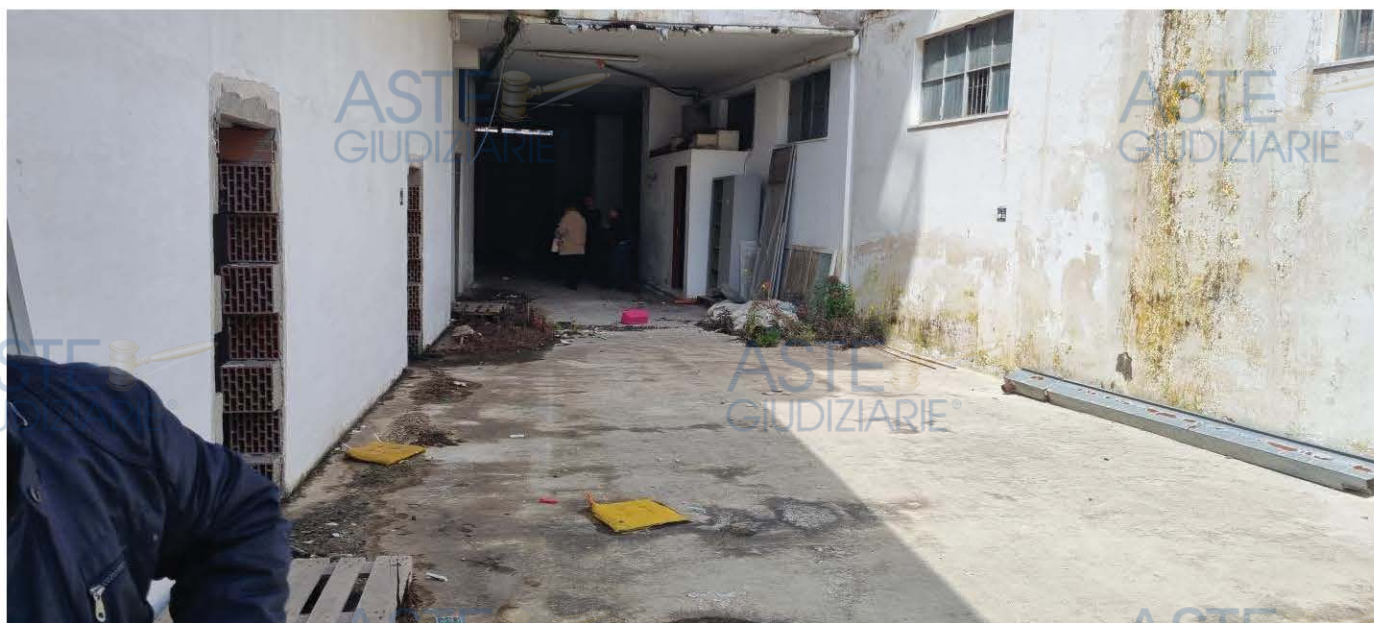
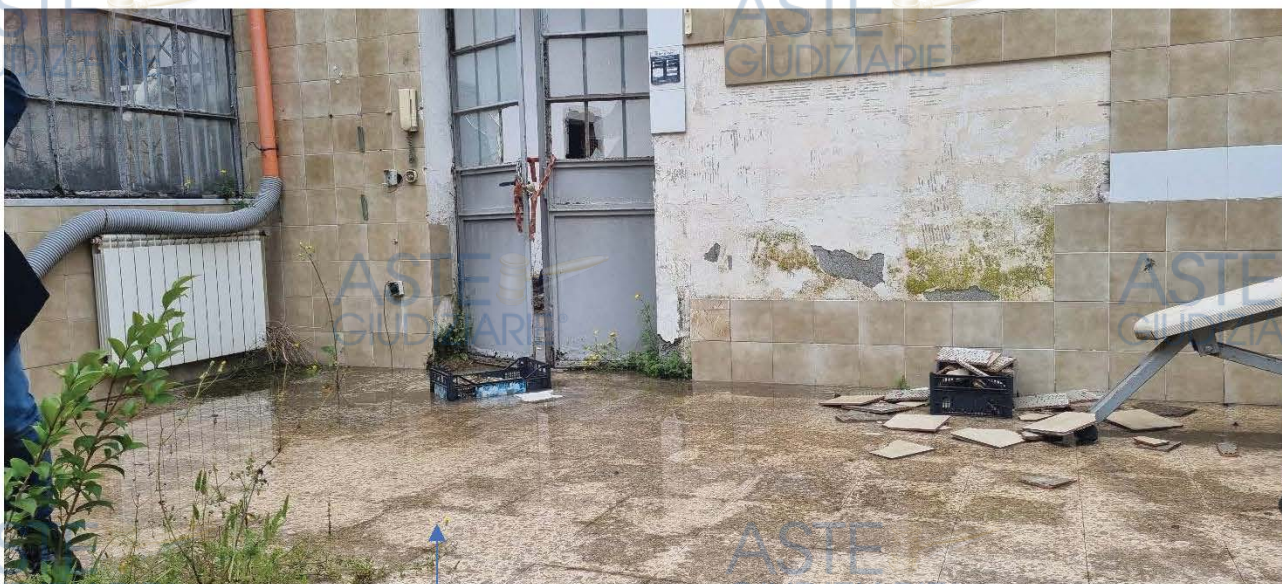
Corte interna scoperta (ex Deposito)

Le infiltrazioni che interessano il piano garage anche queste sono imputabili alla mancanza di impermeabilizzazione delle aree scoperte, ex deposito ed ex cucina.

Area dove va posata la guaina per evitare le infiltrazioni

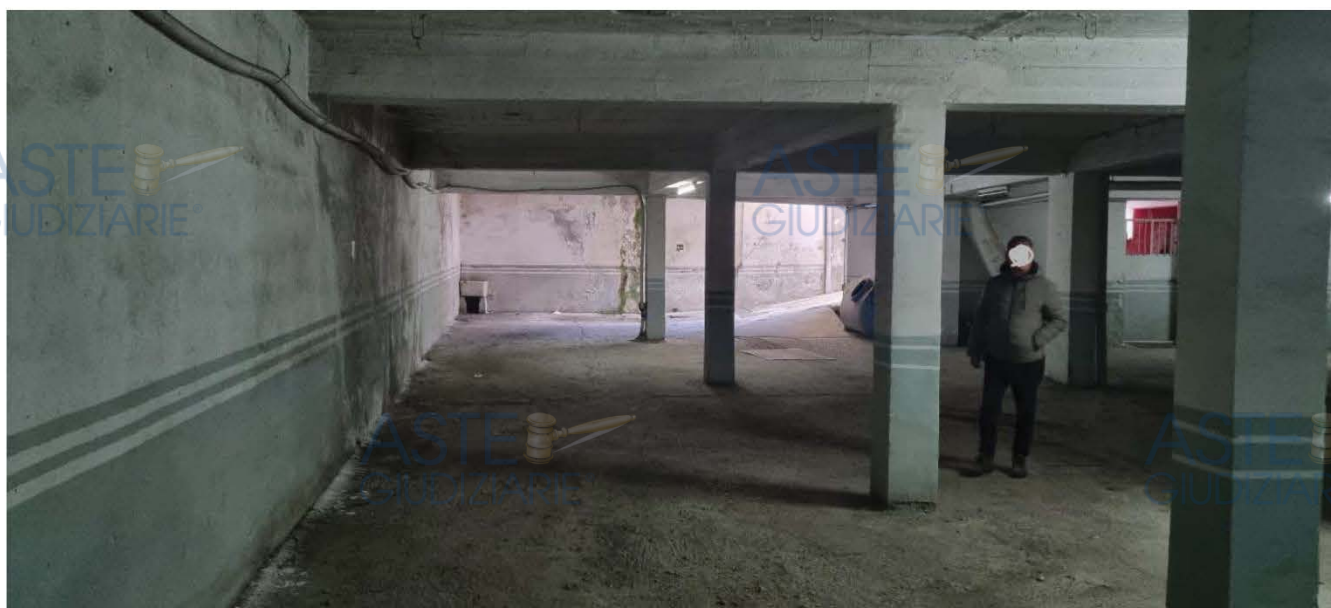
Le infiltrazioni interessano oltre ad una porzione del soffitto del garage anche la parete frontale alla discesa del garage in corrispondenza dell'ex vano cucina e della corte interna oggi aperta

Al riguardo si evidenzia che per detti fenomeni di infiltrazione la società veniva condannata, nell'ambito del giudizio RG 4692/2020, all'esecuzione dei lavori indicati dal CTU, nominato nel giudizio,

Lo scrivente, atteso che la Curatela ha nel frattempo ottenuto autorizzazione dal GD in data 18/10/2023 all'esecuzione di detti lavori già indicati nella perizia del CTU Cuocolo e che tali opere sono in fase di esecuzione, ritiene superfluo esprimersi circa l'indifferibilità di dette opere.
