**RELAZIONE TECNICA**  
**STATO URBANISTICO DEL FABBRICATO AD USO RESIDENZIALE**  
**SITO ALLA VIA DE LITIO - FRAZ. COLOGNA PAESE**  
**IN ROSETO DEGLI ABRUZZI (TE)**

ROSETO DEGLI ABRUZZI, 09/07/2025

IL TECNICO  
ING. VERONICA SULPIZII

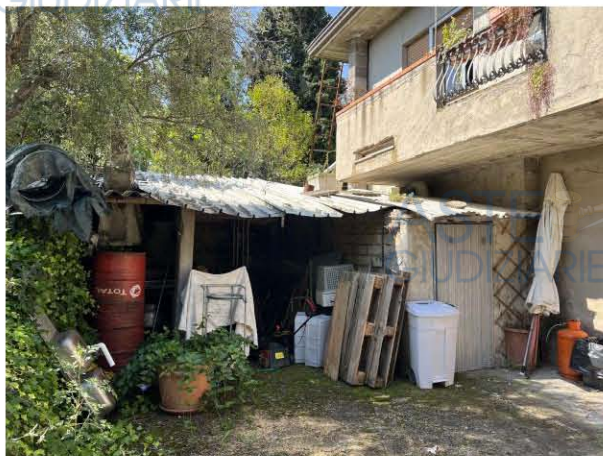
### 2.1 Tettoia

- **Descrizione:** Struttura in cls e copertura in materiale metallico, realizzata senza titolo abilitativo in adiacenza al vano tecnico sul lato est dell'edificio.
- **Superficie coperta:** Circa 20 mq
- **Stato urbanistico:** Opera non autorizzata, non risultante in planimetria né presente nei titoli edilizi esistenti.

A) Tettoia in alluminio (~20 mq)

- Smontaggio struttura metallica
- Demolizione struttura in cls
- Smaltimento e trasporto rifiuti

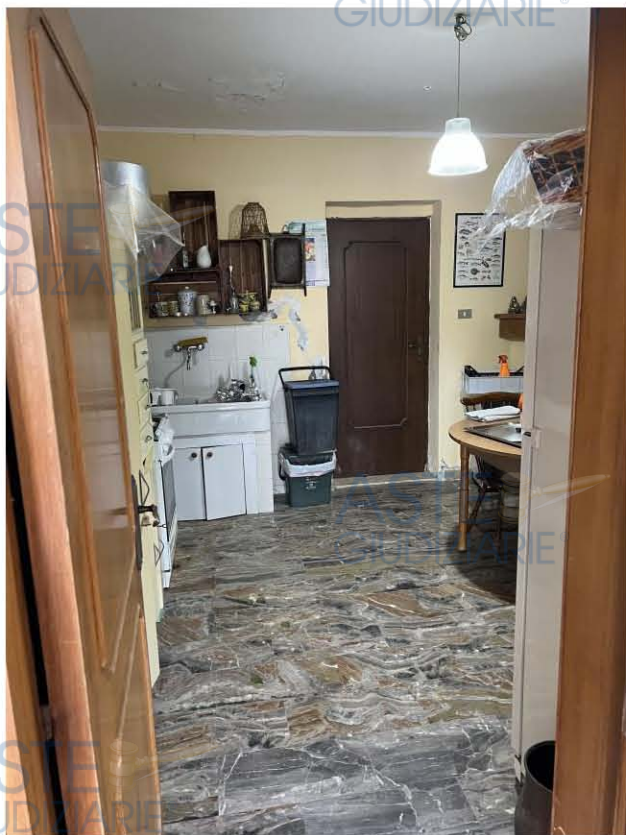
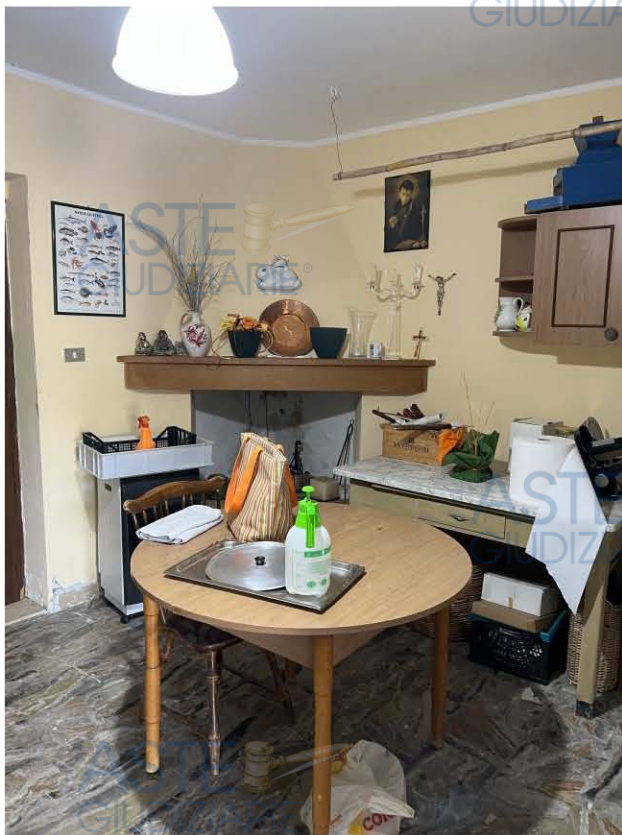
## 2.2 Locale di sgombero adibito a cucina con camino

- **Descrizione:** Locale non residenziale che è stato trasformato in cucina abitabile, con installazione di camino.
- **Superficie interessata:** Circa 17 mq
- **Stato urbanistico:** Cambio di destinazione d'uso non autorizzato.

B) Locale di sgombero adibito a cucina (~17 mq)

- Demolizione cucina e camino
- Smaltimento e trasporto materiali (intonaci, laterizi, rifiuti misti)
- Ripristino pareti
