Procedura esecutiva n. 253/2016
Promossa da:
Contro:

RELAZIONE DEL TECNICO ESPERTO STIMATORE

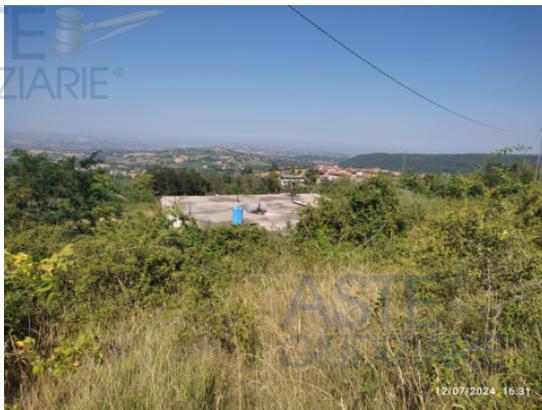
39 (copertura edificio vista dalla collina adiacente)

5 – non si è potuto procedere con un accesso diretto sulla copertura piana dell'edificio onde verificarne la situazione a causa della mancanza di una idonea scala anticaduta; si è invece potuto accedere alla sommità di una vicina collinetta e da qui si è potuto verificare la quasi totale assenza del pacchetto di guaine bituminose di impermeabilizzazione sull'estradosso di copertura (vedasi al riguardo le foto allegate); non disponendo di evidenze circa la situazione preesistente si è eseguita un'indagine consultando il sito dell'applicazione Web "Google Earth" potendo constatare attraverso l'esame delle fotografie satellitari in timeline che già nell'aprile del 2018 l'impermeabilizzazione non risultasse più presente in copertura tranne che per una piccolissima porzione, mentre invece era regolarmente e completamente in opera e visibile alla data della precedente immagine disponibile, ossia quella dell'agosto 2013.

attività n. 3 – rifacimento della impermeabilizzazione della copertura piana dell'opificio. Si ritiene tecnicamente necessaria l'esecuzione di tale opera al fine di salvaguardare la struttura dell'immobile e dei macchinari ed attrezzature ivi custoditi. Si quantificano gli importi necessari alla sua esecuzione secondo la regola dell'arte basandosi sul Prezzario Lavori Edili della Regione Abruzzo edizione 2024, ultimo edito. Si procede alla indicazione di tale lavorazione ed alla sua quantificazione economica al netto delle valutazioni circa la preesistenza o meno del manto impermeabile al momento della presa in custodia dell'immobile di cui già si è detto, lasciando le valutazioni sulle competenze e sull'imputazione della spesa al G.E. ed alle parti.
