# TRIBUNALE DI TERAMO

**Relazione Tecnica integrativa alla stima sullo stato dei Luoghi dell'Immobile in Procedura in Sant'Egidio alla Vibrata (TE) Viale Guglielmo Marconi n. 18 del Tecnico Ausiliario Ing. Claudio Reginelli, nell'Esecuzione Immobiliare 46/2023 del R.G.E.**

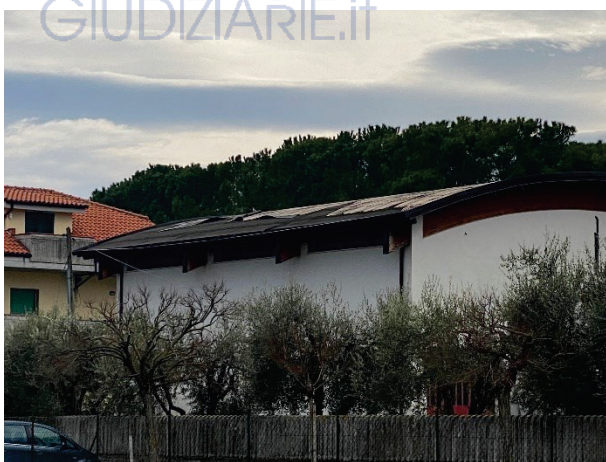
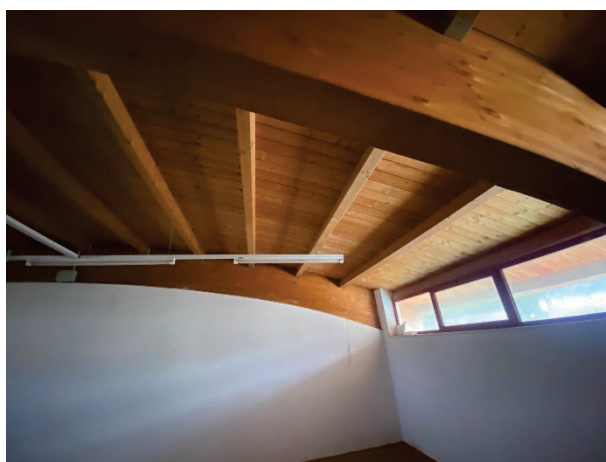
La copertura del "magazzino", in procedura, è realizzata con elementi in legno lamellare curvilinei principali (travi) con orditura di travetti secondari, sempre in legno, sovrastante tavolato ad incastro, ricoperto da lastre di guaina impermeabilizzante.

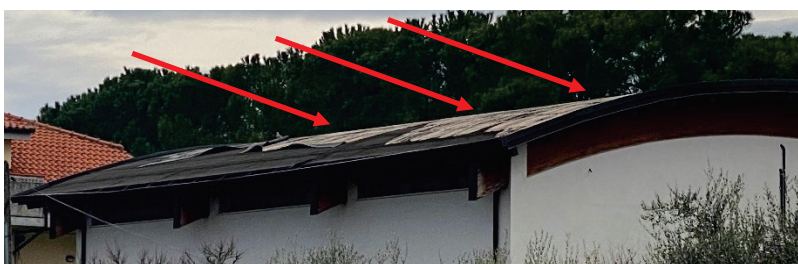
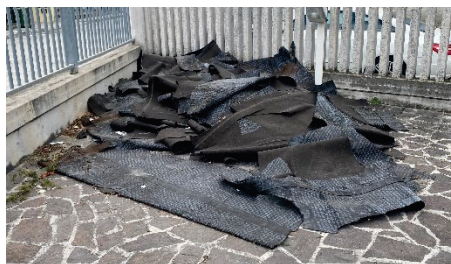
Al sopralluogo è stata riscontrato il parziale distacco con asportazione delle lastre di guaina impermeabilizzante dallo strato sottostante, che ha interessato circa la metà della superficie della copertura.

Per effetto di tale situazione, la copertura in gran parte ha perso la capacità impermeabilizzante, pertanto, all'interno dei locali sono presenti effetti di infiltrazioni d'acqua e percolamenti.

Lo scrivente ritiene pertanto che, per scongiurare eventuali profili di rischio di distacco del materiale ancora presente in copertura, l'intervento di messa in sicurezza minimo consigliabile sia quello di asportare completamente il materiale presente così da scongiurare eventuali distacchi.

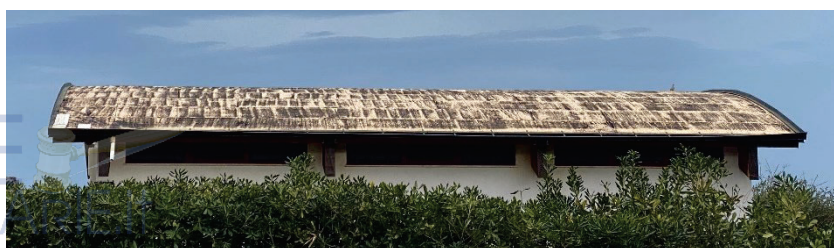
Mentre la restante (metà) porzione di manto impermeabilizzante, presumibilmente risulta interessata da fenomeni di distacco della stessa guaina dal supporto, senza che però la stessa si astata divelta.

Dall'analisi dello stato dei luoghi e per quanto è stato possibile accertare, allo stato, il manto impermeabilizzante (guaina) risulta in parte, per circa la metà della superficie totale della copertura, già asportato, mentre le porzioni ancora presenti, presumibilmente non sono più dotate di opportuno e saldo “ancoraggio” alla superficie di base.

Pertanto, nelle condizioni attuali vi è un probabile rischio di ulteriore asportazione di materiale dalla copertura, per effetto di fenomeni ventosi.
