RELAZIONE TECNICA DI PERIZIA INTEGRAZIONI DEL 28/03/2017

TRIBUNALE DI TERMINI IMERESE

Procedimento : N° 111/13 R.G.Es.

- INTEGRAZIONI ALLA PERIZIA DEPOSITATA IL 13/06/2014 -

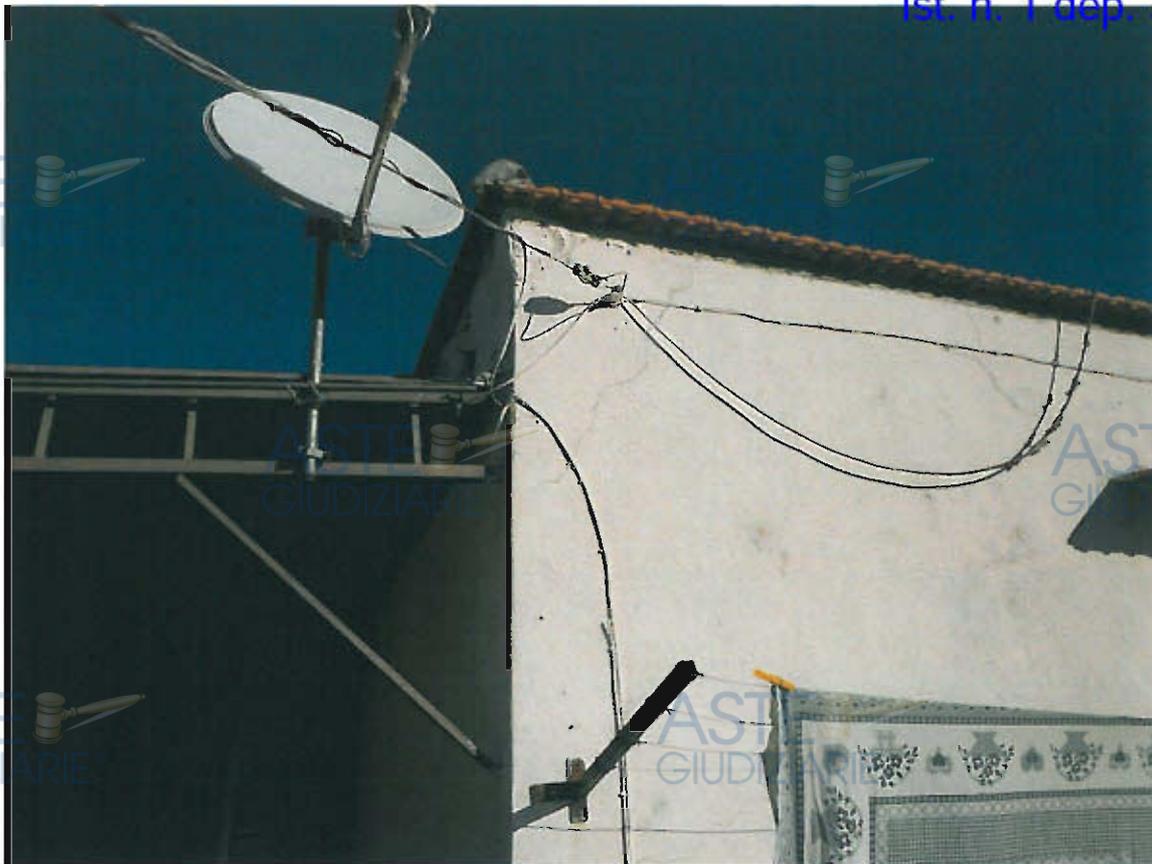
Alla presenza del Sig. _____, ha potuto riscontrare che all'interno del locale "cucina", sono presenti evidenti tracce di umidità poste nell'angolo SUD corrispondenti con il soffitto dello stesso locale e piccole tracce di umidità di risalita nei pressi dell'ingresso principale dello stesso immobile. Al fine di dare esauritiva risposta all'incarico conferitogli, il

Vista del prospetto esterno (angolo oggetto di tracce di umido)

1. Rimozione della guaina sulla copertura per una porzione di circa 10 mq.....€ 150,00;
2. Smaltimento della guaina per una porzione di circa 10 mq.....€ 160,00;
3. Raschiamento e pulitura della copertura.....€ 100,00;
4. Realizzazione di massetto di sottofondo con relative pendenze.....€ 750,00;
5. Posa e saldatura di nuova guaina bituminosa ardesiata€ 250,00;
6. Raschiatura e ritinteggiatura porzione di prospetto esterno con relativa riparazione di lesione.....€ 450,00;

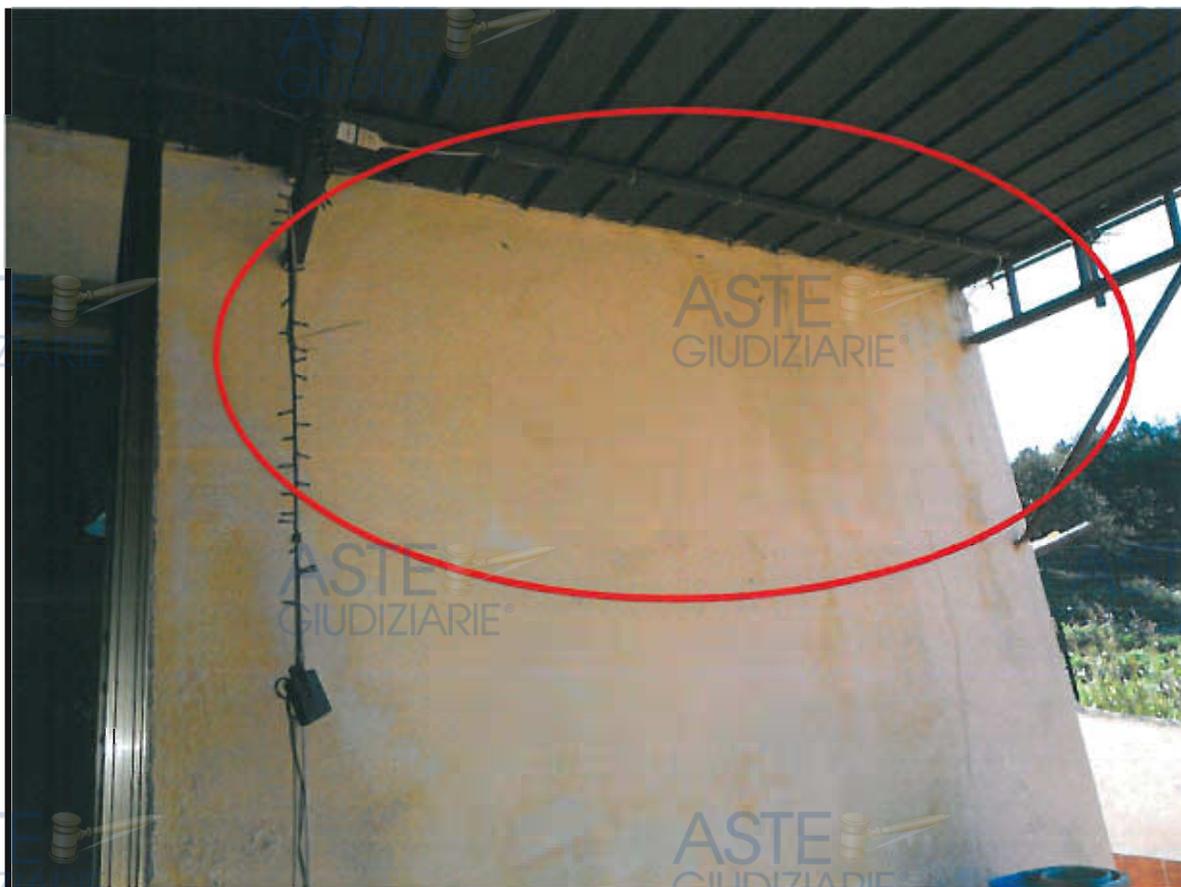
Vista del prospetto principale (corrispondente con l'angolo in cui sono presenti tracce di umido)

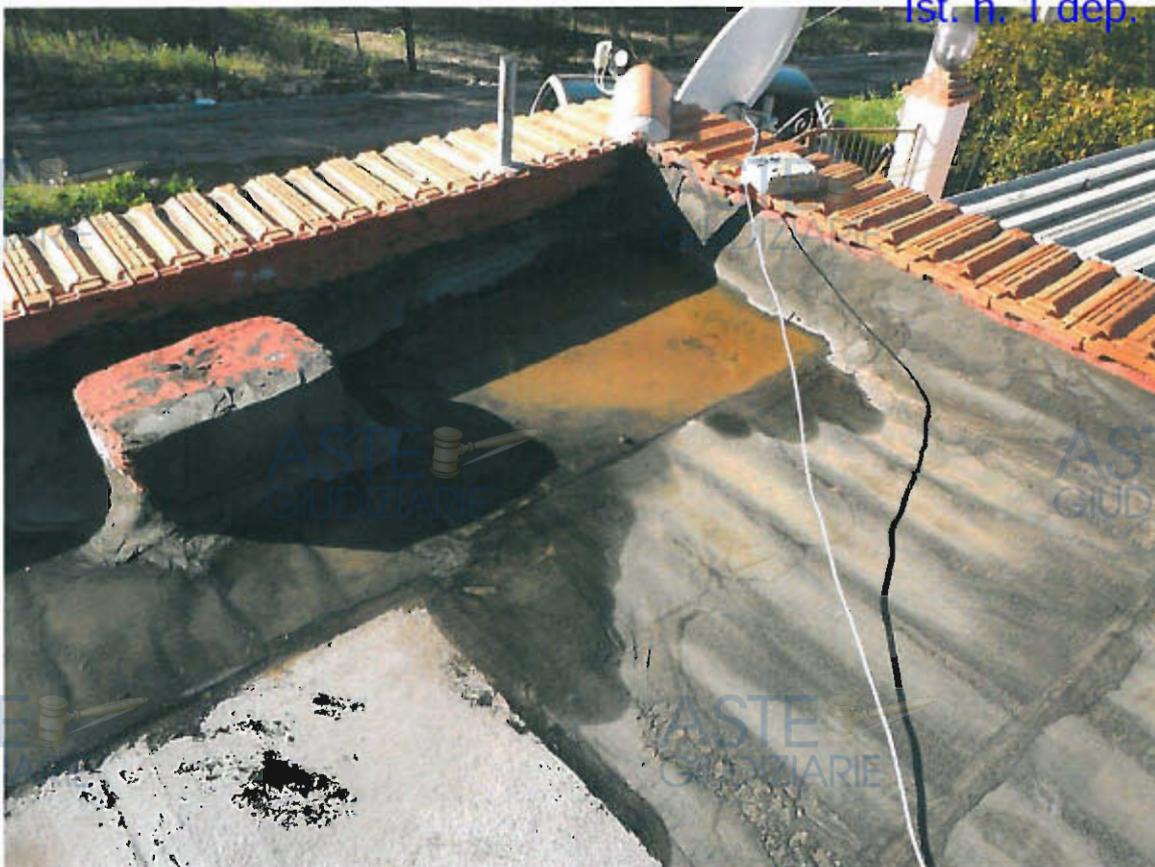
adoperandosi immediatamente alla richiesta, procura una scala a petto per consentire al sottoscritto alla verifica visiva della copertura, luogo peraltro in cui si presume derivi l'umidità sopra in indicata. Nella copertura e specificatamente nell'angolo SUD, è presente un notevole ristagno di acqua causato probabilmente dalla mancanza delle giuste pendenze dovute ad un errato posizionamento della guaina bituminosa. L'area in oggetto risulta essere stata più volte oggetto di manutenzione, ma i lavori nella stessa parte non sono stati eseguiti a perfetta regola d'arte in quanto la stessa guaina non presenta le dovute pendenze per fare defluire l'acqua dall'unico punto di scarico. Diversi "rattoppi" di guaina bituminosa risultano essere stati saldati a caldo compromettendo il naturale deflusso delle acque.

Effettuando un controllo visivo più accurato si sono notati diversi fori nei fogli di guaina dovuti probabilmente alla cattiva manutenzione della copertura stessa, infatti, tali causano l'infiltrazione delle acque ristagnanti nel solaio di copertura e conseguente nei locali sottostanti.

Copertura corrispondente con l'angolo in cui ci sono tracce di umido (presenza di ristagno di acqua)

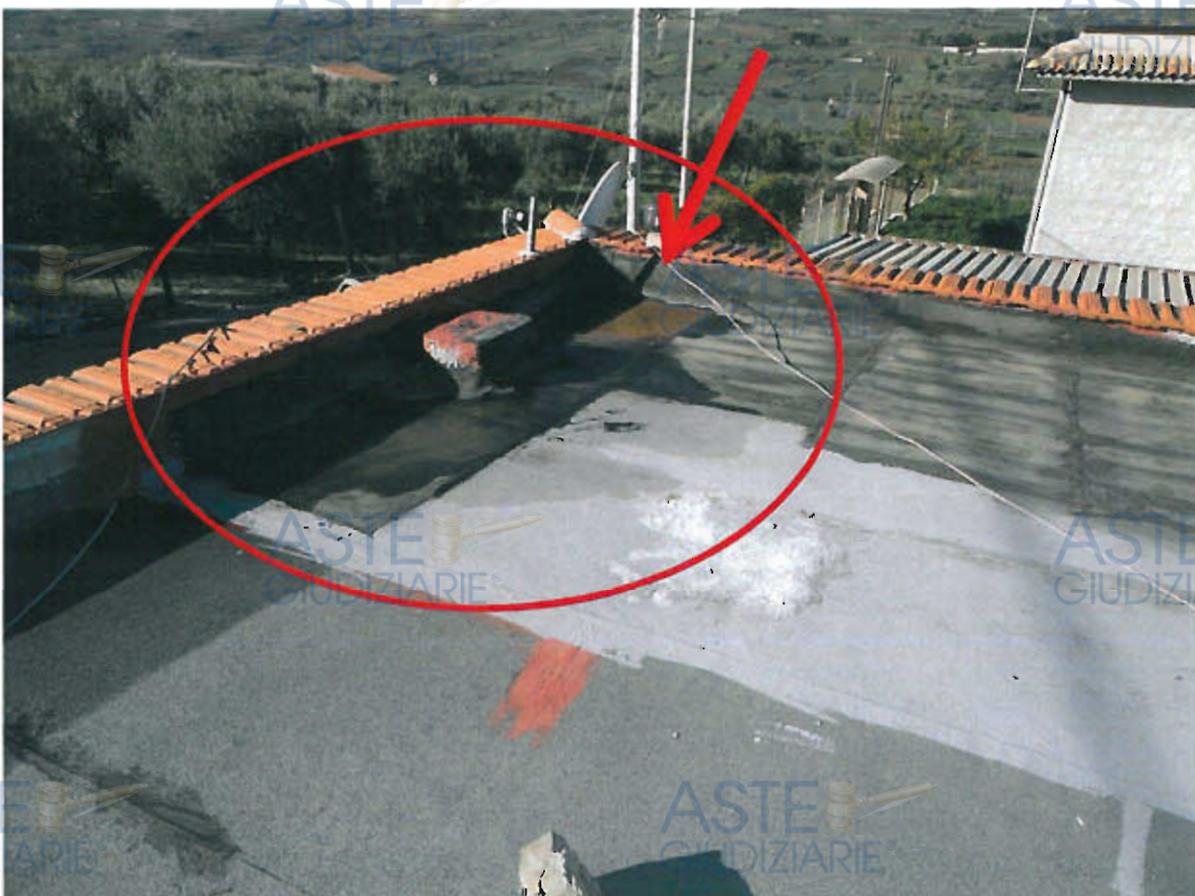
Copertura corrispondente con l'angolo in cui ci sono tracce di umido (presenza di ristagno di acqua)

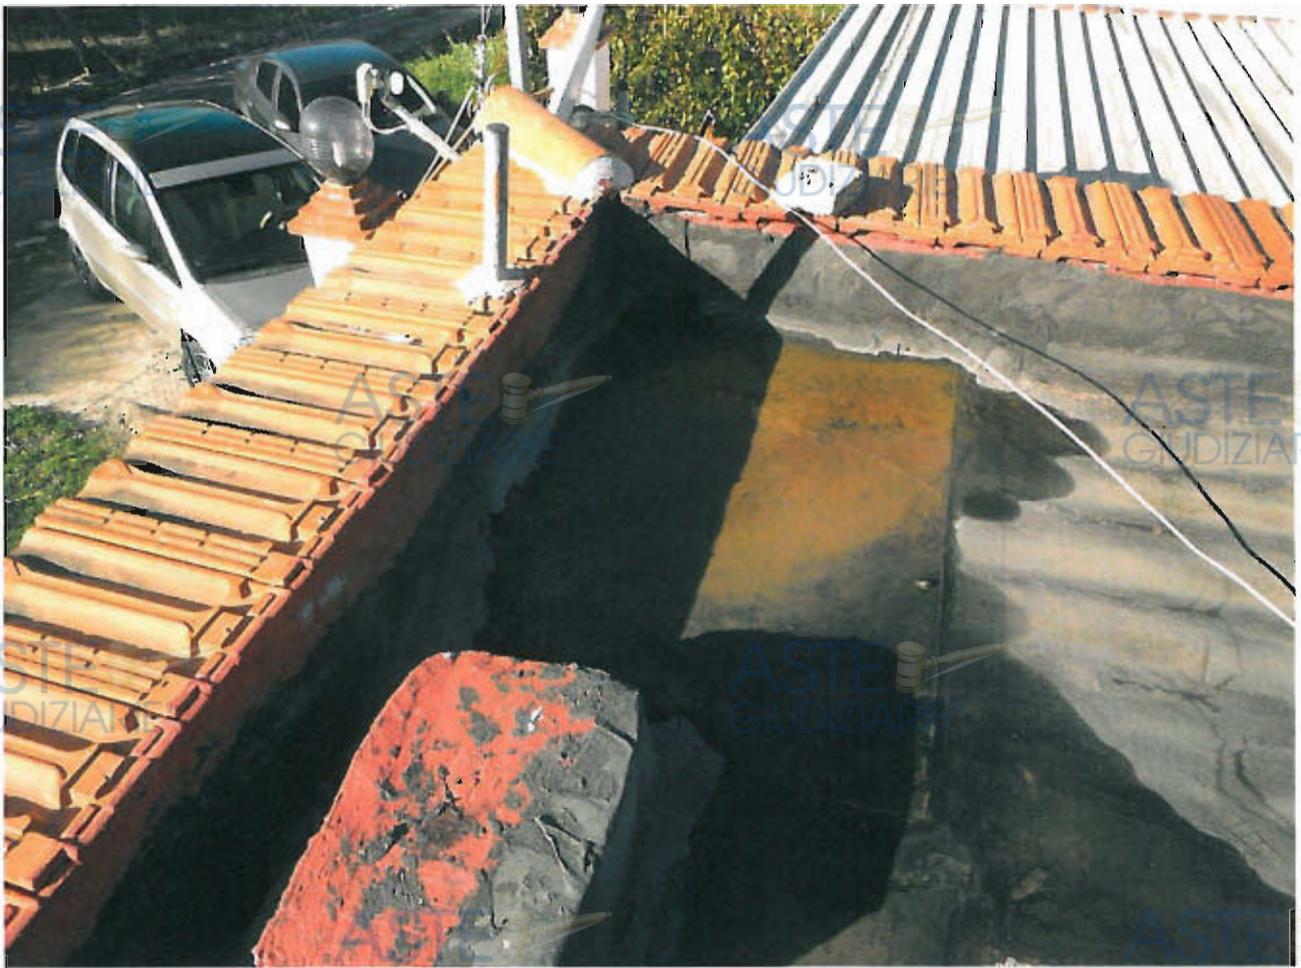
Copertura corrispondente con l'angolo in cui ci sono tracce di umido (presenza di ristagno di acqua)
