TRIBUNALE DI TERMINI IMERESE

Perizia dell'Esperto ex art. 568 c.p.c. Arch. Bonanno Agostino, nell'Esecuzione Immobiliare 131/2024 del R.G.E.

- **Bene N° 1** - Appartamento ubicato a Belmonte Mezzagno (PA) - via Andrea Costa, 15 (Coord. Geografiche: 38.04953663, 13.389084695)

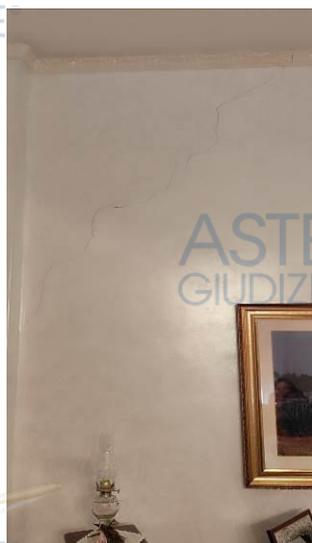
Lo stato conservativo può essere considerato buono considerata l'epoca di costruzione. Ci sono tuttavia alcune piccole carenze dovute ad umidità di risalita nel soggiorno 4 e nella camera 3. Si rileva una lesione non strutturale di assestamento nella muratura di separazione tra gli ambienti 3 e 4. Tali carenze possono essere considerate ordinarie e pertanto già considerate nel valore unitario medio dei comparables di confronto (stato conservativo normale).

Lesione muratura lato soggiorno 4

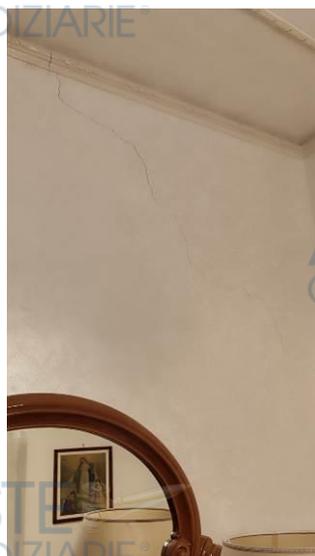
Lesione muratura lato camera 3

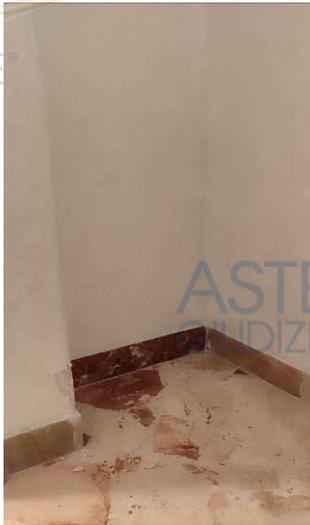
Soggiorno 4 - Umidità di risalita

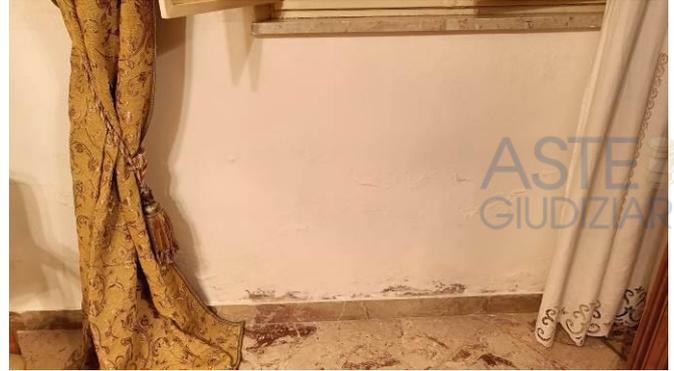
Camera 3 - Umidità di risalita

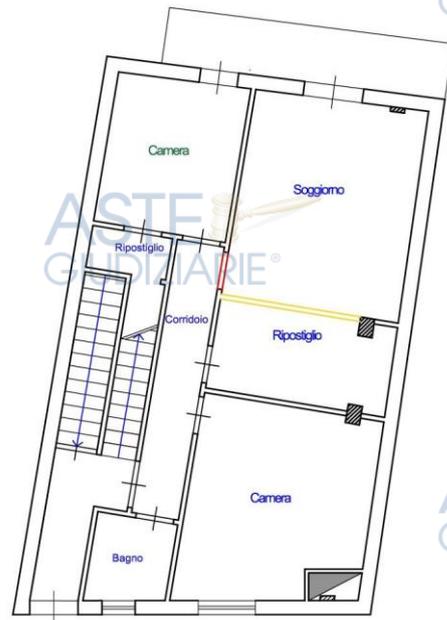
L'UTC non ha rinvenuto gli atti in archivio (v. allegato 4) per il fabbricato in questione; tuttavia, dalla planimetria catastale e dalla descrizione nel titolo di provenienza, si evince che successivamente alla costruzione furono apportate delle modifiche, che in mancanza di documentazione saranno considerate irregolari:

- abbattimento di un tramezzo per unificare i due ambienti adiacenti (attuale soggiorno 4), eliminando il ripostiglio originario;
- conversione della originaria cucina nella attuale camera da letto 5.

Regolarizzabili mediante: CILA (comunicazione inizio lavori asseverata art. 3 L.R. 16 del 10/08/2016) per le variazioni della distribuzione interna, che verranno dunque mantenute.

CILA per regolarizzazione: € 1.000,00; Spese tecniche e accessorie: € 500,00; Oneri Totali: € 1.500,00.
