## TRIBUNALE DI TERMINI IMERESE

Perizia dell'Esperto ex art. 568 c.p.c. Arch. Bonanno Agostino, nell'Esecuzione Immobiliare 131/2024 del R.G.E.  
promossa da

- **Bene N° 1** - Appartamento ubicato a Belmonte Mezzagno (PA) - via Andrea Costa, 15 (Coord. Geografiche: 38.04953663, 13.389084695)

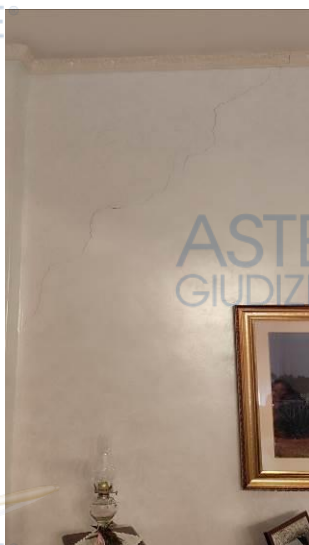
Lo stato conservativo può essere considerato buono considerata l'epoca di costruzione. Ci sono tuttavia alcune piccole carenze dovute ad umidità di risalita nel soggiorno 4 e nella camera 3. Si rileva una lesione non strutturale di assestamento nella muratura di separazione tra gli ambienti 3 e 4. Tali carenze possono essere considerate ordinarie e pertanto già considerate nel valore unitario medio dei comparables di confronto (stato conservativo normale).

Lesione muratura lato soggiorno 4

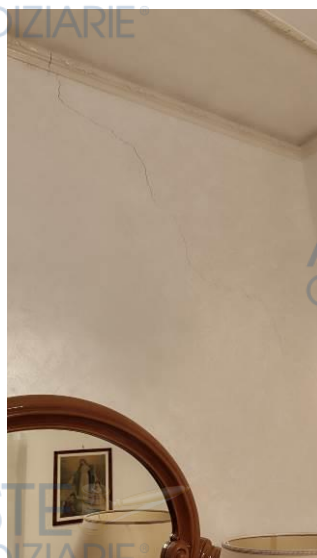
Lesione muratura lato camera 3

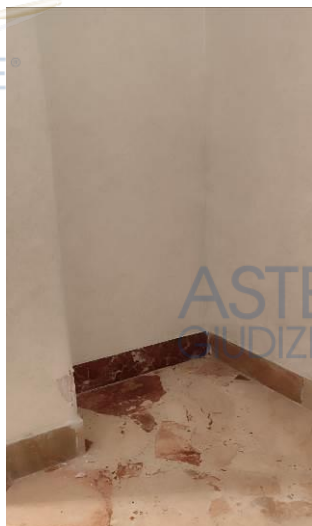
Soggiorno 4 - Umidità di risalita

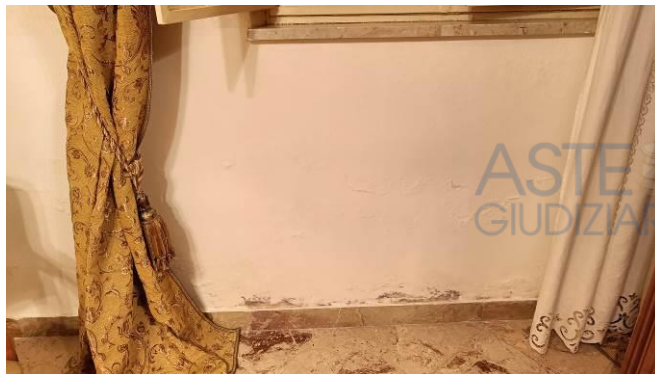
Camera 3 - Umidità di risalita

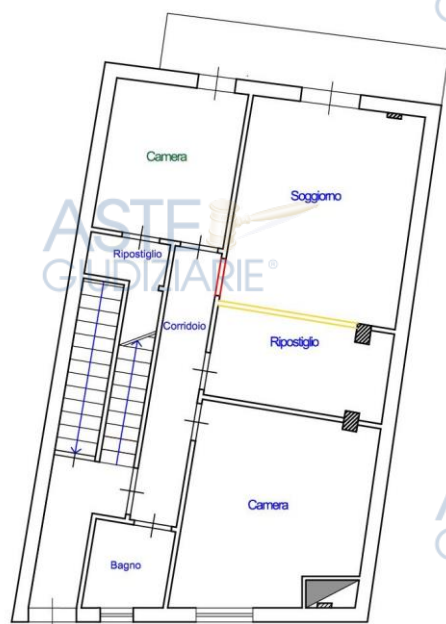
L'UTC non ha rinvenuto gli atti in archivio (v. allegato 4) per il fabbricato in questione; tuttavia, dalla planimetria catastale e dalla descrizione nel titolo di provenienza, si evince che successivamente alla costruzione furono apportate delle modifiche, che in mancanza di documentazione saranno considerate irregolari:

- abbattimento di un tramezzo per unificare i due ambienti adiacenti (attuale soggiorno 4), eliminando il ripostiglio originario;
- conversione della originaria cucina nella attuale camera da letto 5.

Regolarizzabili mediante: CILA (comunicazione inizio lavori asseverata art. 3 L.R. 16 del 10/08/2016) per le variazioni della distribuzione interna, che verranno dunque mantenute.
