**Tribunale di Termini Imerese**  
**PROCEDURA DI ESECUZIONE IMMOBILIARE**

N° Gen. Rep. **197/2017**

## PERIZIA

**Lotto: Appartamento al piano primo e secondo di civile abitazione**

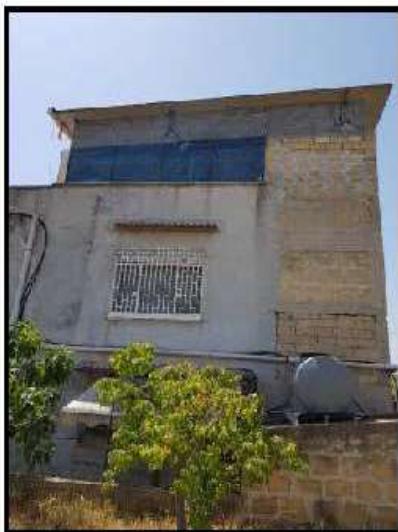
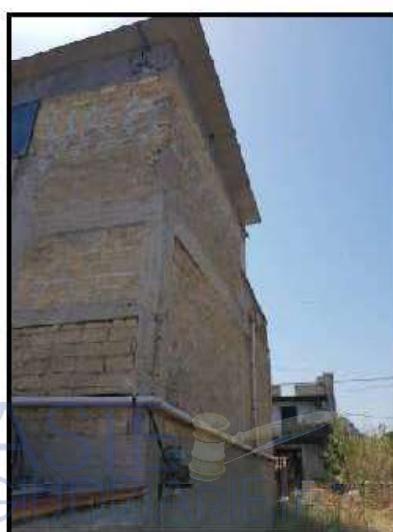
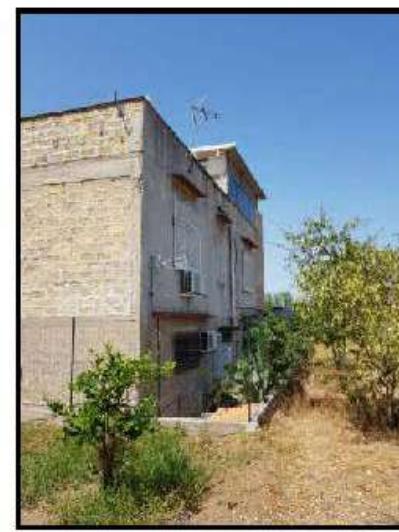
L'immobile versa in discrete condizioni, non si rilevano dissesti importanti nella struttura, ma la mancanza dell'intonaco cementizio esterno e la mancata definizione dei prospetti, ha comportato negli anni diverse infiltrazioni di acqua provocando il distaccamento di parte del cemento nella struttura rimasta oggetto di intemperie.

#### OPERE IN C.A. CHE NECESSITANO DI MANUTENZIONE STRAORDINARIA

In considerazione alle vigenti normative è auspicabile il ricorso a trattamenti chimici sui tondini di ferro e al completamento dei prospetti esterni per salvaguardare l'intera struttura.

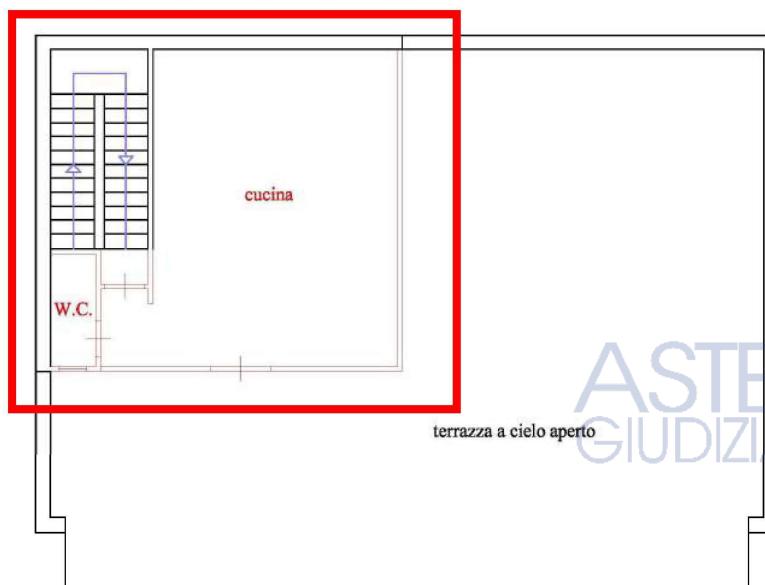
## OPERE DA DEMOLIRE E RIPRISTINARE ALLO STATO PROGETTUALE

— OPERE DA DEMOLIRE SEGNATE IN ROSSO

Di tutt'altro avviso invece le opere realizzate al piano secondo; la realizzazione di opere miste in muratura e ferro, hanno consentito la realizzazione di un vano di mq 34,50 adibito a cucina e locale w.c. (*vedi stato attuale e progettuale del piano secondo*), la cui esecuzione rappresenta una difformità edilizia non sanabile (*non rientrano nei casi di strutture precarie*) e pertanto l'unità immobiliare pignorata non può essere considerata regolare sotto il profilo urbanistico.

- Il ripristino allo stato autorizzato con Concessione Edilizia in Sanatoria del piano secondo, comporta una spesa che ammonta a circa € 1.500,00 (opere murarie e trasporto a discarica degli sfabbricidi);
- Per la difformità al piano primo, riguardante la diversa distribuzione degli spazi interni con conseguente modifica della destinazione dei vani è possibile presentare unica pratica per il ripristino al piano secondo, in tale modo si ammortizzano i costi tecnici, ma sarà necessario il pagamento di una sanzione amministrativa di cui all'art. 3, comma 5 della L.R. 16/2016, con pagamento di sanzione di € 1.000,00;
- Elaborazione Attestato di Prestazione Energetica € 250,00 circa.
