TRIBUNALE DI TERMINI IMERESE

Giudice Dott. Ssa Giovanna Debernardi - R.Es. n. 2/2015 promossa da

Unicredit s.p.a. VS Soggetto A + altri 1 - C.T.U. Arch. Sabrina Zora

LOTTO 1

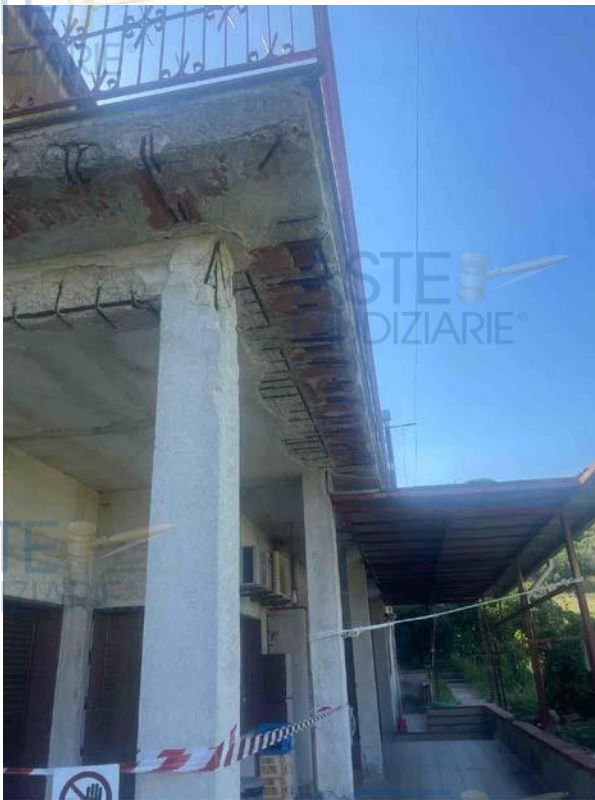
Foto n. 1-portico

Durante il sopralluogo la sottoscritta ha potuto constatare lo stato di degrado dei balconi del portico e del cordolo. I ferri d'armatura si presentano arrugginiti, e le volterranee scoppiate. L'ossidazione del ferro ed il conseguente rigonfiamento, ha causato il distacco del copri-ferro, che ha portato all'espulsione dei pezzi di calcestruzzo e laterizio. Risulta plausibile che il fenomeno sia da attribuire alle acque meteoriche e la mancata manutenzione nel corso degli anni, Infatti la situazione di degrado è conducibile anche alla vetustà. Infatti il fenomeno dell'ossidazione del ferro sarà avvenuta nel corso degli anni, per diverse cause, tra cui le infiltrazioni d'acqua meteorica, possiamo altresì notare anche le soglie di granito, i mattoni e

Si evidenzia durante il sopralluogo un primo intervento di messa in sicurezza eseguito precedentemente , ma secondo una prima indagine visiva la sottoscritta considera opportuno fare ulteriori saggi e provvedere alla totale rimozione di eventuali altri punti pericolanti ; inoltre bisognerebbe verificare per una più accurata indagine, lo spessore del ferro per capire se si è assottigliato nel tempo perdendo le sue proprietà .

- Asportazione del materiale distaccato;
- Trattamento dei ferri d'armatura con strumenti abrasivi meccanici o manuali;
- Applicazione di malta passivante e di cemento di tipo EMACO;
- Dismissione del materiale di risulta e trasporto a discarica .

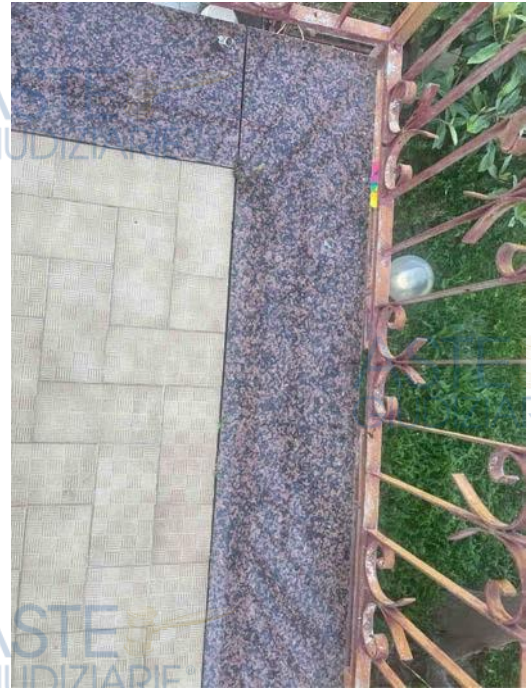
Foto n. 4- soglia di marmo

battiscopa che sono divelti in alcuni punti (ved. Foto n.4 ) e questo ha anche permesso all'acqua di infiltrarsi ed espandersi fino a degradarne la struttura.

- dismissione delle soglie e dei battiscopa divelti;
- impermeabilizzazione con guaina;
- posa di nuova soglia e dei relativi battiscopa.

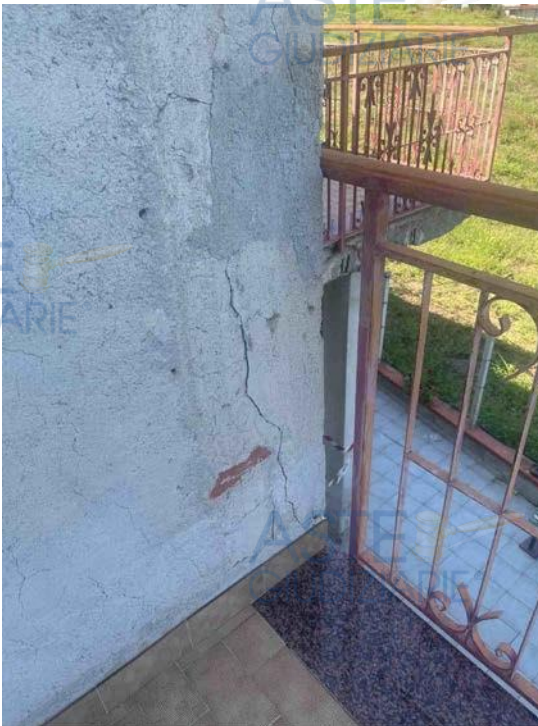
Foto n. 5- particolare - piano primo

Al piano primo, uscendo dal balcone si evidenziavano lesioni diagonali sui muretti e sulle pareti (ved. Foto n.5 ) Lungo il cordolo aggettante del corpo A1 è visibile il distacco d'intonaco con il ferro a vista in evidente stato di degrado. Come gli intradossi dei balconi anche tutta questa zona lunga circa ml 27 per una profondità di 65 cm necessita di una messa in sicurezza provvedendo alla dismissione del materiale distaccato (ved. Foto n.6 ).

Sarebbe opportuno anche provvedere alla messa in sicurezza dei muri di tombagno che presentano delle lesioni esterne :

- Trattamento della lesione e ripristino dei muri

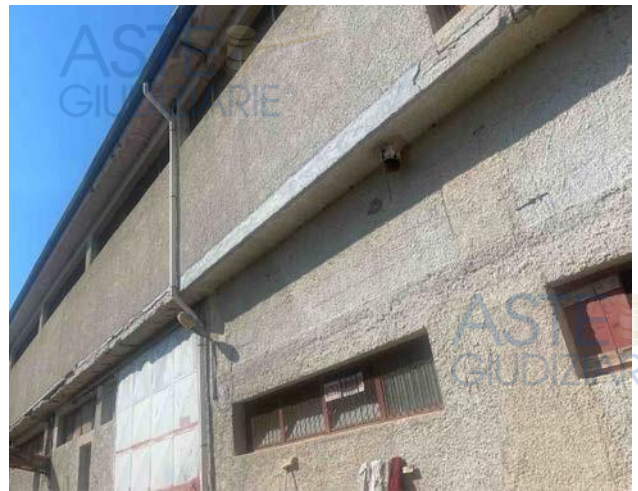
Foto n. 6

Si nota in più punti l'inizio dell'esplosione del copriferro e in altri invece il copriferro "esploso", ed è ben visibile la ruggine intorno al ferro di armatura; Il danno non è solo estetico ma anche e

soprattutto strutturale in quanto le sezioni metalliche di progetto non sono più rispettate e il ferro non è più protetto da alcunché essendo così completamente esposto all'attacco.

Necessita di rimozione e rifacimento di tutti gli intonaci danneggiati ed ammalorati sia dei muretti d'attico ,dei muri di tombagno e del cordolo .

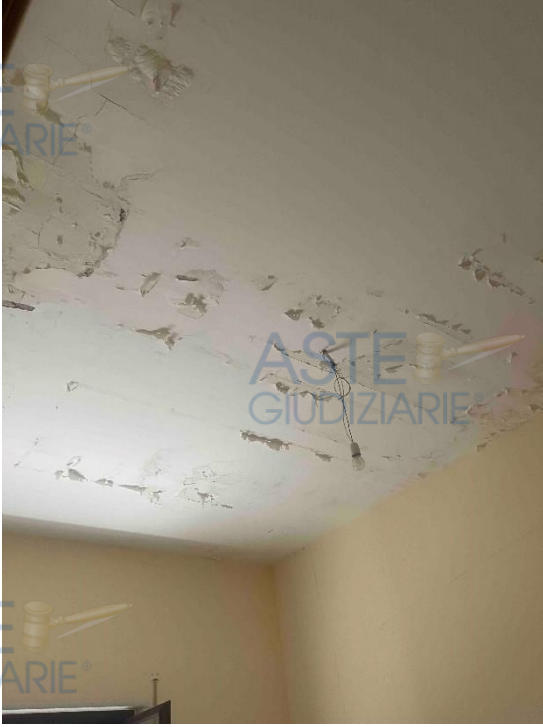
Foto n. 6 piano primo

*Durante l'accesso ai locali del piano terra corpo B1 (mangimificio) e del piano primo del corpo B, nella zona dei servizi igienici si è potuto constatare che, gli intradossi dei solai di alcune zone sono in cattivo stato, risultano pezzi di intonaco caduti ,quindi necessiterebbe provvedere con la battitura tramite bastone di legno per effettivamente individuare le zone compromesse e far cadere l'intonaco ed eventuali volterranee scoppiate ,(per la messa in sicurezza) e provvedere al risanamento*

dell'intradosso di solaio, mediante l'asportazione delle parti degradate ,l asportazione della ossidazione dei ferri di armatura mediante spazzolatura e trattamento di tutti i ferri di armatura con malta passivante, e ricostruzione dello strato di malta copri ferro.

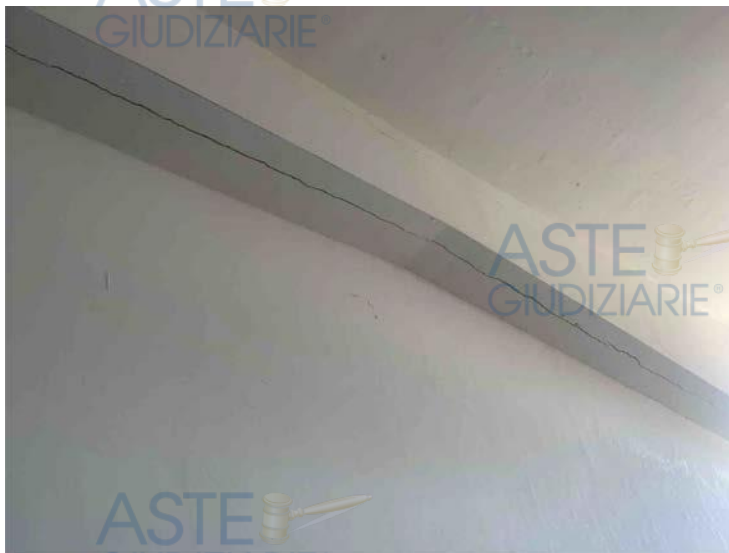
Foto n. 12

Come si evince dalla foto n.12 la trave del corpo B del p.t presenta una lesione lungo di essa, che necessita sicuramente di un intervento immediato.

Considerando il quesito richiesto dal Giudice ,si prevede anche all'interno del corpo B del lotto 2 una messa in sicurezza (come per il lotto 1), quindi non necessitano opere di ripristino della muratura, ma si dovrebbe procedere con interventi mirati alla demolizione delle parti pericolanti al fine di evitare danni a cose e/o persone.
