**RELAZIONE TECNICA**  
**Accertamenti sullo stato e stima di un immobile in Misilmeri (PA)**

Esecuzione immobiliare n° 218/2014, BNL-Marte SPV contro \*\*\*OMISSIS\*\*\* + 1

G.E. D.ssa Giovanna Debernardi  
CTU Ing. Salvatore Baldanza

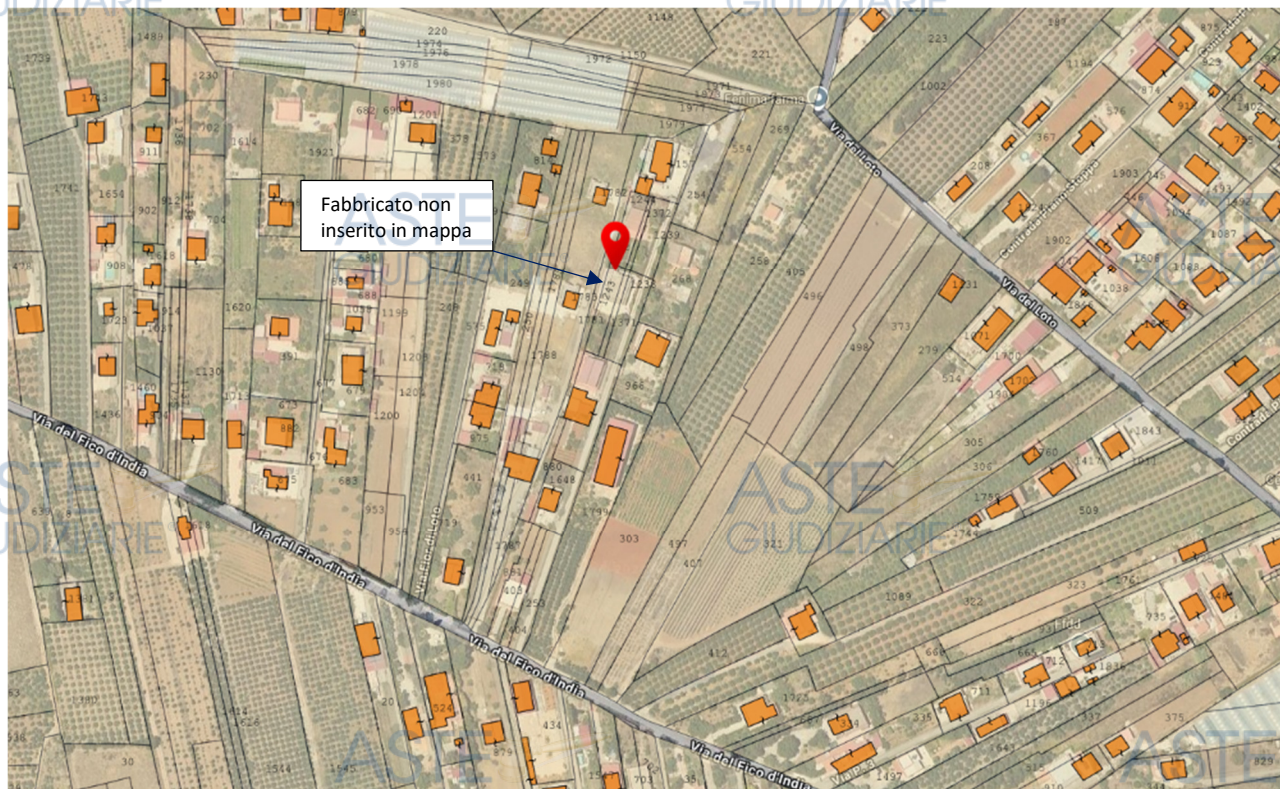
Ad oggi il fabbricato, seppur univocamente identificato, non risulta inserito nella mappa catastale. Inoltre il terreno di sedime del fabbricato risulta attualmente costituito da 3 particelle (1238, 1243, 1371) intestate a soggetti estranei alla procedura (v. immagine seguente).

Questa situazione si potrà sanare anche successivamente alla vendita contestualmente all'inserimento in mappa del fabbricato il cui tipo mappale e denuncia di variazione sono stati già presentati rispettivamente in data 10/10/1985 e 14/11/1985 (v. Modelli allegati 2 e 3).

Si stima una spesa di **1.000,00 Euro** per la regolarizzazione catastale.

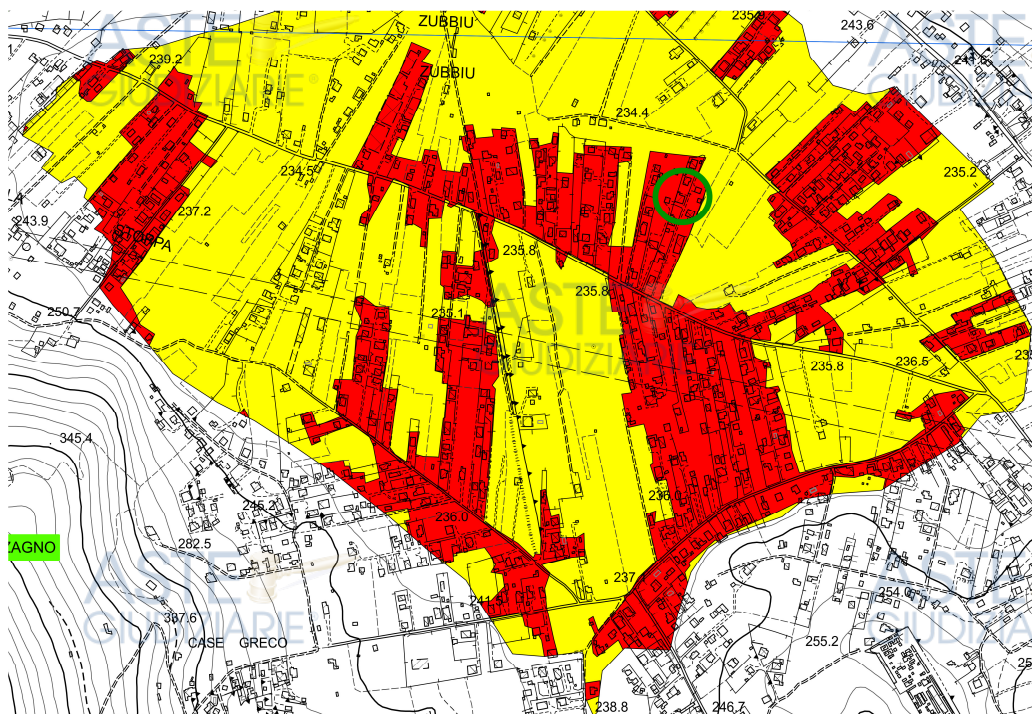
La zona urbanistica in cui ricade il nostro fabbricato (E6) è stata nel 2016 gravata da un vincolo idrogeologico che nel sito di nostro interesse vede un rischio R4 (molto elevato) pari al massimo previsto nella classificazione.

Da ciò discende che attualmente non può essere rilasciata alcun permesso di costruire, autorizzazione a ristrutturare né concessioni edilizie in sanatoria.
