## **Tribunale di Termini Imerese**

## **Richiamo del CTU**

Nella Causa iscritta al R.G. n. 30/2017 promossa da  
**Promossa da**  
**UNICREDIT s.p.a e, per essa, da DOBANK s.p.a.**

- relazione stato dei luoghi

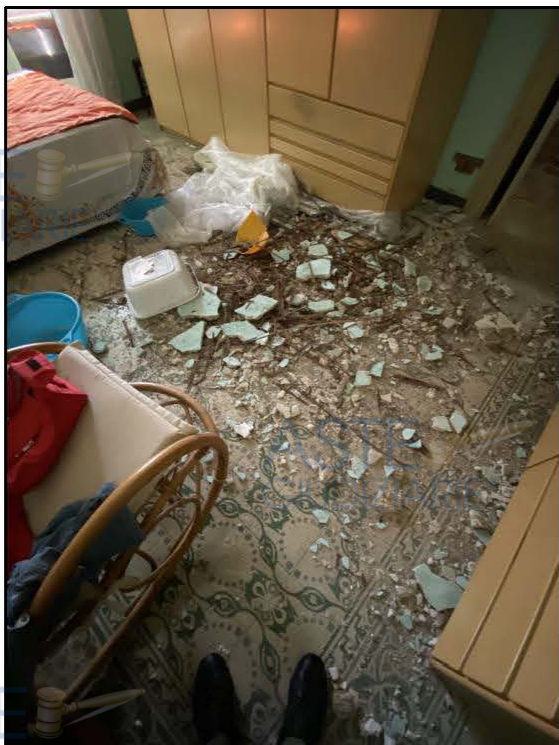
Nella stanza da letto dell'immobile pignorato, il solaio è dotato di volte in legno e incannucciato e rivestito con intonaco. La struttura risulta essere totalmente ammalorata per un diametro di circa un metro dove è avvenuto un crollo, la parte restante non è visibile ma si deduce possa essere nelle stesse condizioni gravose di quella crollata, dicasi anche per le travi in legno che sostengono il solaio.

Foto 1 Crollo volta

- 1) Approntamento di ponteggio interno ed opere di messa in sicurezza per le lavorazioni successive;
- 2) Puntellamenti;
- 3) Dismissione del controsoffitto e parti pericolanti;
- 4) Demolizione del solaio, dismissione delle travi e tavole;
- 5) Ricollocazione delle travi in legno e delle tavole e rifacimento solaio in calcestruzzo e preparazione per pavimentazione;
- 6) Impermeabilizzazione e pavimentazione del terrazzo.
- 7) Messa in opera di controsoffitto e tinteggiatura.

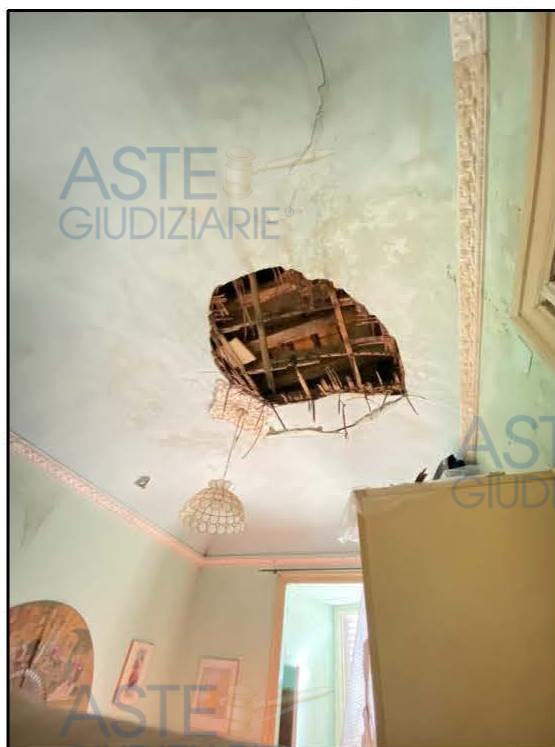
Foto 2 Crollo volta

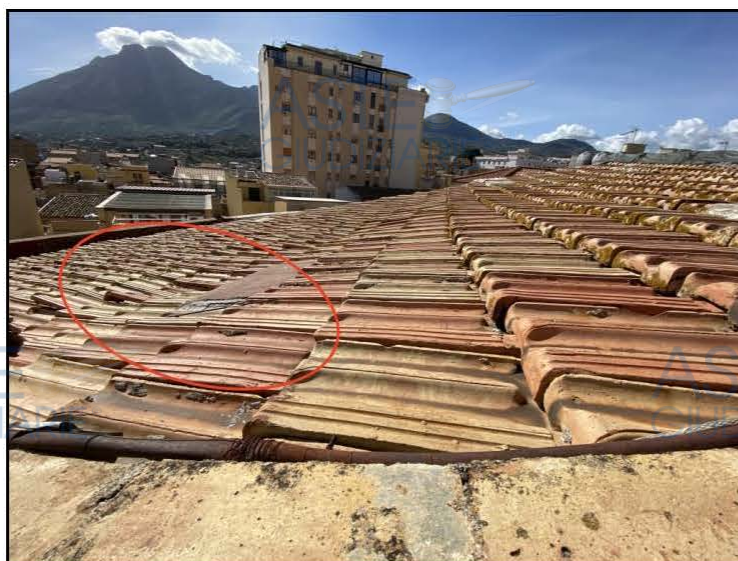
Nella parte soprastante la stanza da letto, dove è avvenuto il crollo, vi è un terrazzino ad uso esclusivo da terze parti. Il terrazzino presenta un tentativo di impermeabilizzazione provvisorio con un telo di plastica di pesante grammatura fissato con delle tegole ed altri pesi di forma varia. Sempre da questo terrazzino è stato possibile visionare parte della copertura dell'immobile il quale risulta essere avvallato in maniera gravosa.

FOTO 3 Tetto a copertura dell'immobile Prossimo al crollo

- 1) Approntamento di ponteggio lungo il prospetto principale e parte laterale, opere di messa in sicurezza per le lavorazioni successive;
- 2) Dismissione tegole, pulizia, recupero, integrazione e posa;
- 3) Verifica e sostituzione delle travi e tavole danneggiate;
- 4) Impermeabilizzazione del solaio;
- 5) Ripristino embrici ed impermeabilizzazione.

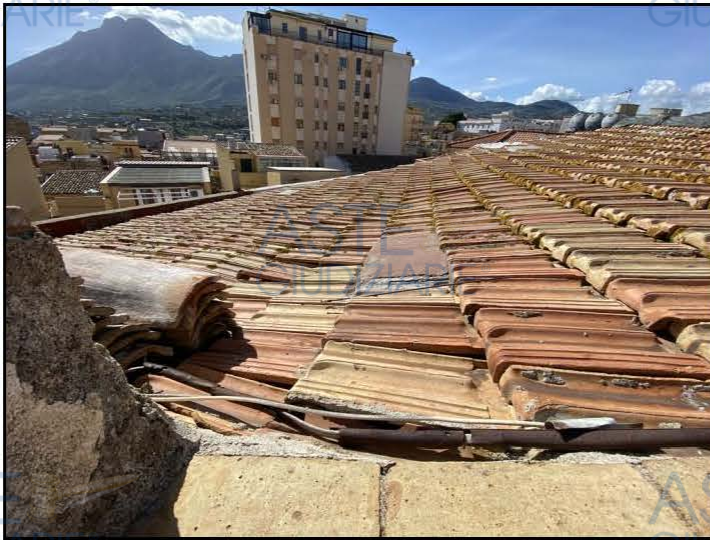
FOTO 4 Tetto e travi avvallate soffitta proprietà [REDACTED]

Per quanto riguarda il **Solaio di Copertura** della Sig.ra [REDACTED] composto da due falde inclinate, quella che risulta gravemente deteriorata è quella con pendenza verso via Stesicoro, cioè verso il prospetto principale. Anche gli embrici di raccolta delle acque piovane lungo il prospetto principale sembrano non svolgere più la loro funzione e necessitano di manutenzione.

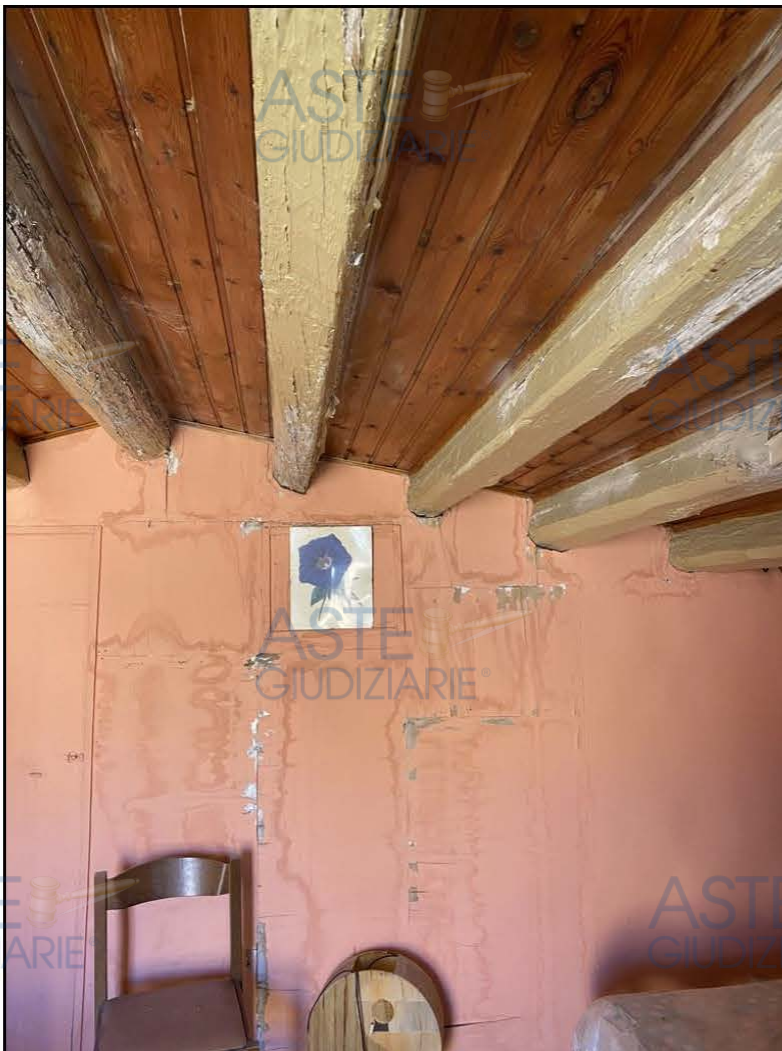
Foto 5 Tetto e travi avvallate proprietà soffitta S [REDACTED]

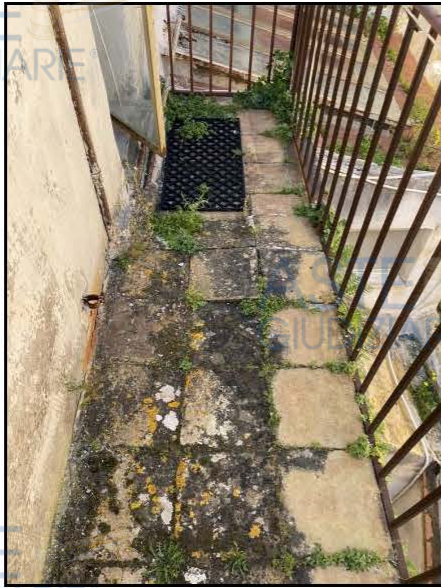
Foto 6 Balcone pericolante per accedere al terrazzino

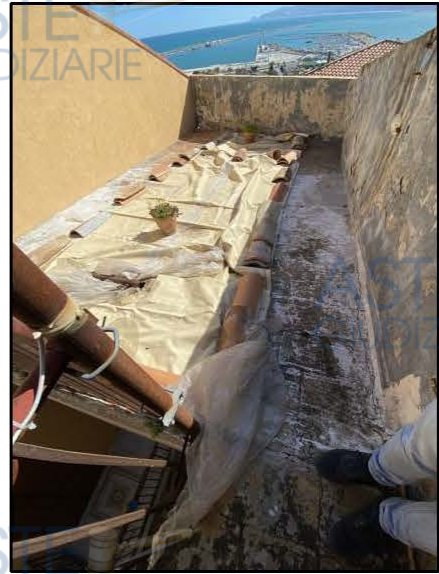
Foto 7 Terrazzino

**Il terrazzino risulta inagibile, non può essere utilizzato;**
