## TRIBUNALE DI TERMINI IMERESE

Perizia dell'Esperto ex art. 568 c.p.c. Arch. Vuinovich Nadia, nell'Esecuzione Immobiliare 54/2025 del R.G.E.

- **Bene N° 1** - Appartamento ubicato a Casteldaccia (PA) - via Gaetano Donizzetti n.38-40, piano Terra (Coord. Geografiche: 38°02'39.63"N / 13°31'24.60"E)

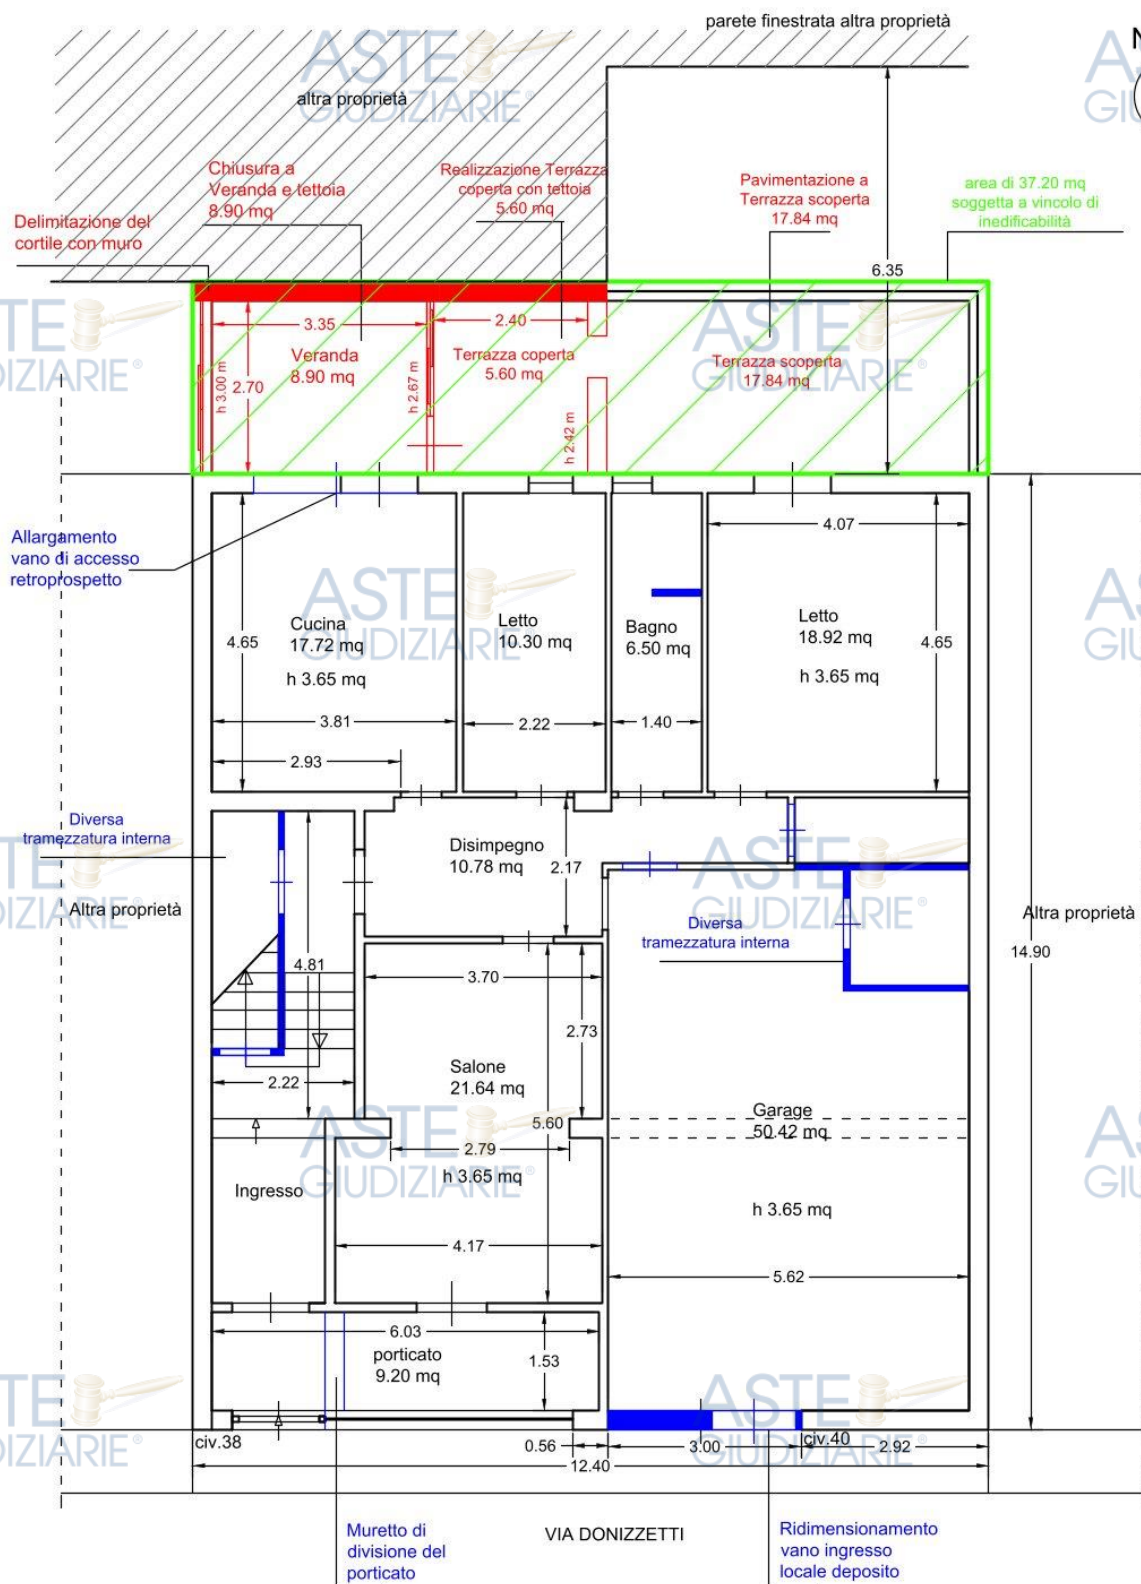
SOVRAPPOSIZIONE STATO DI PROGETTO APPROVATO CON C.E. IN SANATORIA  
n.31/2008 del 29/07/2008 E STATO ATTUALE CON OPERE ESEGUITE IN DIFFORMITA'

Dall'analisi della documentazione acquisita presso l'ufficio tecnico del Comune di Casteldaccia allegati alla presente CTU, sono emerse delle difformità, in parte regolarizzabili ai sensi dell'art.36 del DPR n.380 del 2001, in parte non sanabili e pertanto da demolire evidenziati graficamente nella planimetria di seguito riportata. (Cfr. Allegato 4, Documentazione grafica, Sovrapposizione stato di progetto autorizzato e stato attuale).

In particolare risultano regolarizzabili gli interventi eseguiti all'interno dell'appartamento:

- I tramezzi per una diversa distribuzione degli spazi,
- il muretto di divisione tra la porzione di porticato di proprietà comune da quella di proprietà esclusiva dell'unità immobiliare in oggetto,

Le opere non sanabili sono quelle realizzate nel cortile esterno prospiciente il retro prospetto.

Su questa area di superficie pari a 37, 20 mq sussiste, ai fini del rilascio della C.E. in Sanatoria n. 31/2008, un vincolo di inedificabilità. Pertanto non risulta sanabile nessuna delle opere ivi realizzata.

Sarà pertanto necessario demolire il muro perimetrale a nord ed ovest, la tettoia in legno e la chiusura a veranda con gli infissi ad ovest e a est. Dovranno essere demoliti anche i muretti realizzati all'interno del cortile e la pavimentazione esterna a terrazza.

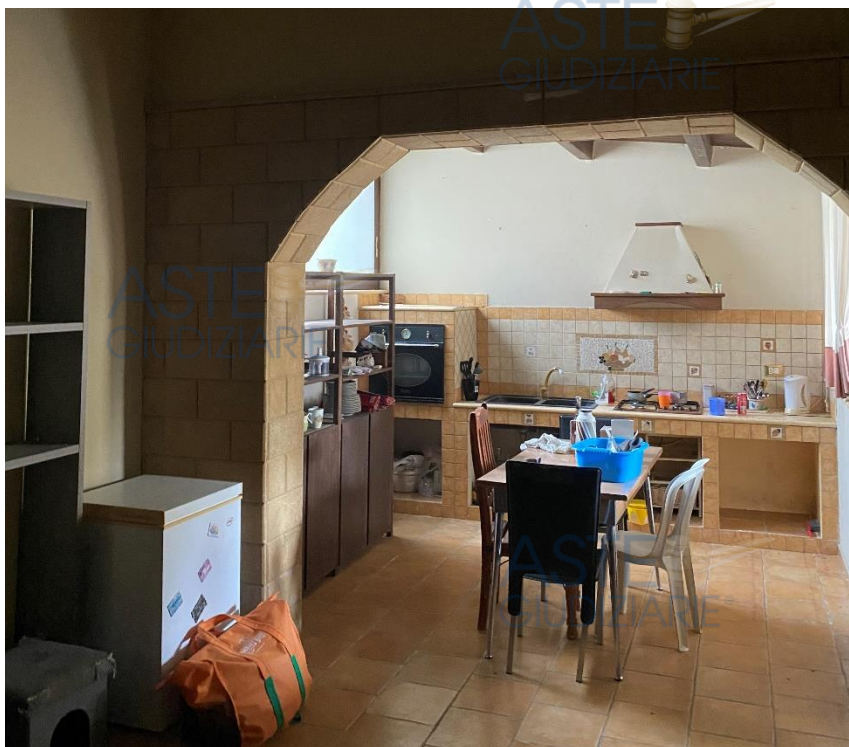
Infine si accede ad una cucina-pranzo che si sviluppa in parte nell'area cortile esterno su cui vige un vincolo di inedificabilità e che pertanto dovrà essere demolita e dovranno essere ripristinati i luoghi come da progetto approvato di cui si riporta di seguito planimetria.

Porzione di cucina pranzo realizzata su cortile coperto con tettoia e veranda

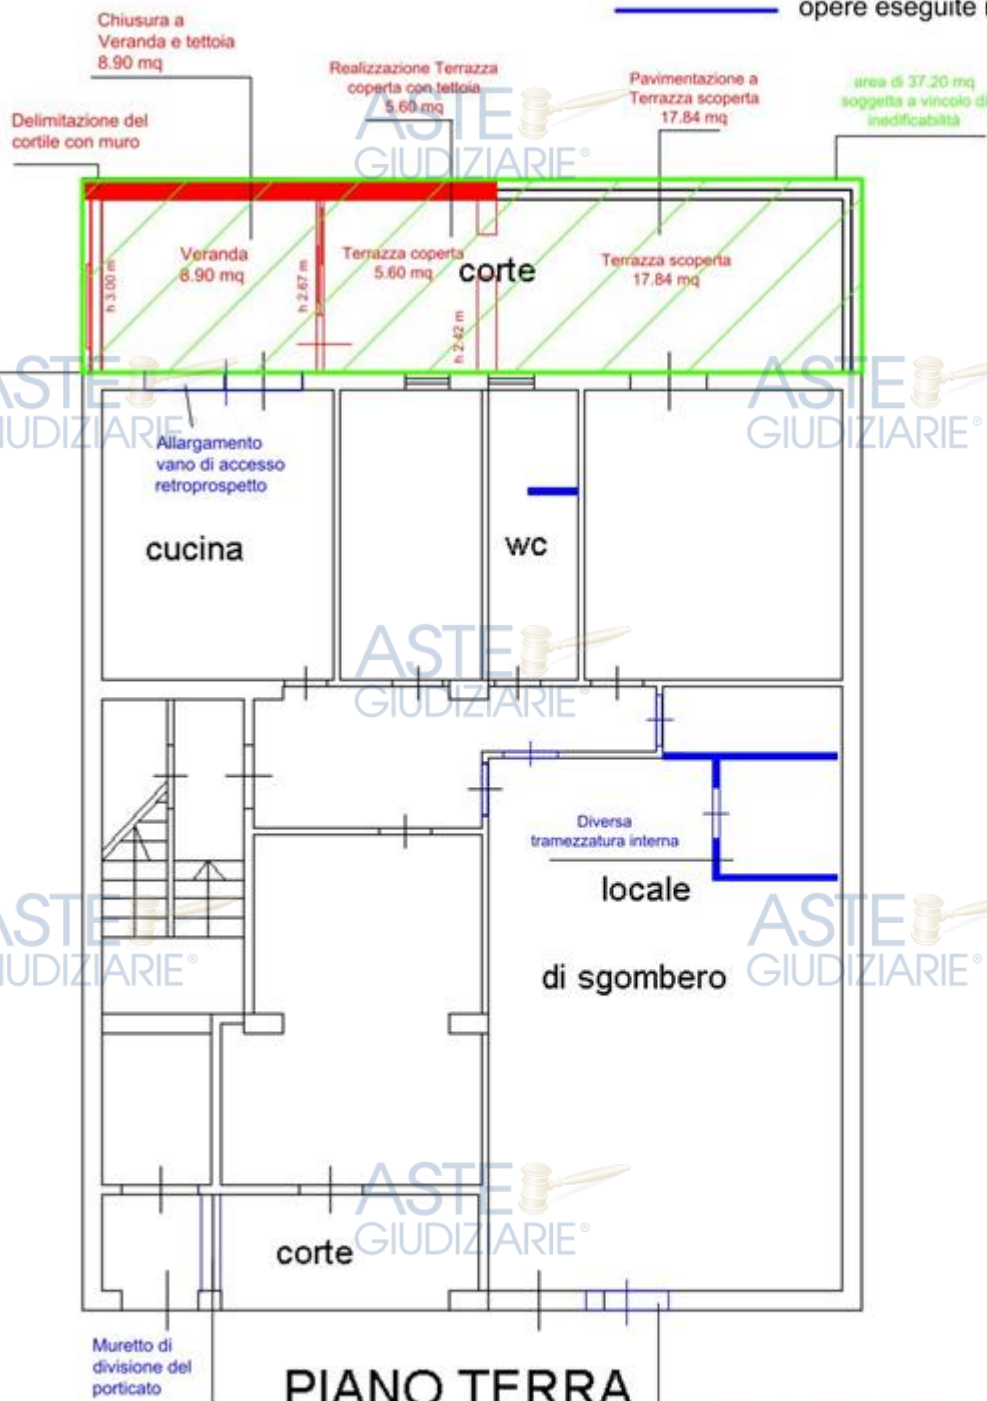
# SOVRAPPOSIZIONE STATO ATTUALE E PLANIMETRIA CATASTALE

Mentre dall'analisi della planimetria catastale acquisita e dal rilievo dello stato dei luoghi sono state riscontrate delle difformità sostanziali.

In particolare sono state riscontrate delle opere realizzate in difformità rispetto allo stato catastale e a quello legittimato dalla con C.E. in sanatoria n.31/2008 del 29/07/2008, meglio evidenziate graficamente nella sottostante pianta in cui il CTU ha sovrapposto alla planimetria catastale lo stato attuale riscontrato.

Sono state eseguite opere di diversa distribuzione della tramezzatura interna oltre che opere nel cortile del retro prospetto su cui insiste un vincolo di inedificabilità previsto da atto di vincolo di inedificabilità del 24/07/2008 annotato al registro degli l'Atto unilaterale D'Obbligo n.49 per una superficie pari a mq 37,20.

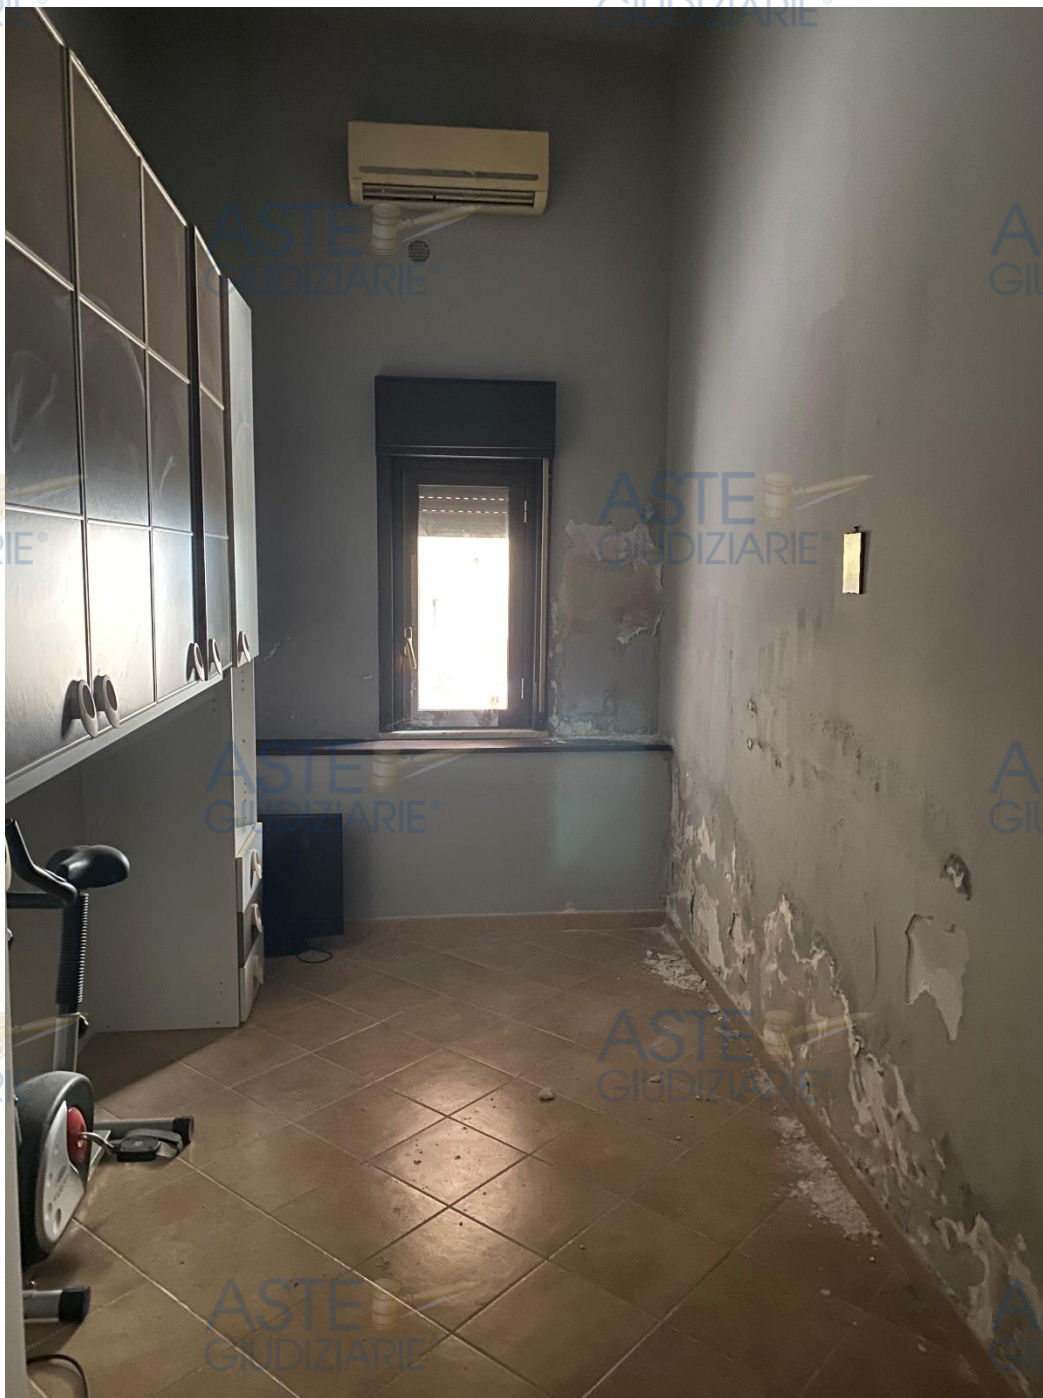
L'unità immobiliare si presenta ad oggi in uno stato conservativo mediocre. Come riscontrato in fase di sopralluogo, sono presenti in modo evidente e diffuso sulle pareti perimetrali e sui tramezzi fenomeni di distacco di intonaci e pitture, rigonfiamento di malte, macchie di umidità sui pavimenti, muffe e cattivi odori, fenomeni di corrosione degli imbotti degli infissi in alluminio.

Vista ammaloramenti diffusi nella camera da letto singola prospiciente cortile interno

Gli ammaloramenti riscontrati, a detta della scrivente sono causati da fenomeni di risalita di umidità dalla strada e dalla corte esterna. Gli ammaloramenti infatti sono maggiormente concentrati ed evidenti sulle pareti confinanti con l'esterno. Sul muro esterno prospiciente la via Donizzetti i mattoni del rivestimento sono in parte distaccati, e sulla parte intonacata priva di rivestimento emergono tracce di intonaco ammalorato e distaccato. Sulla parte interna dello stesso muro, intonacato e privo di rivestimento, gli ammaloramenti per umidità di risalita sono maggiormente evidenti, con diffuso distacco dell'intonaco.

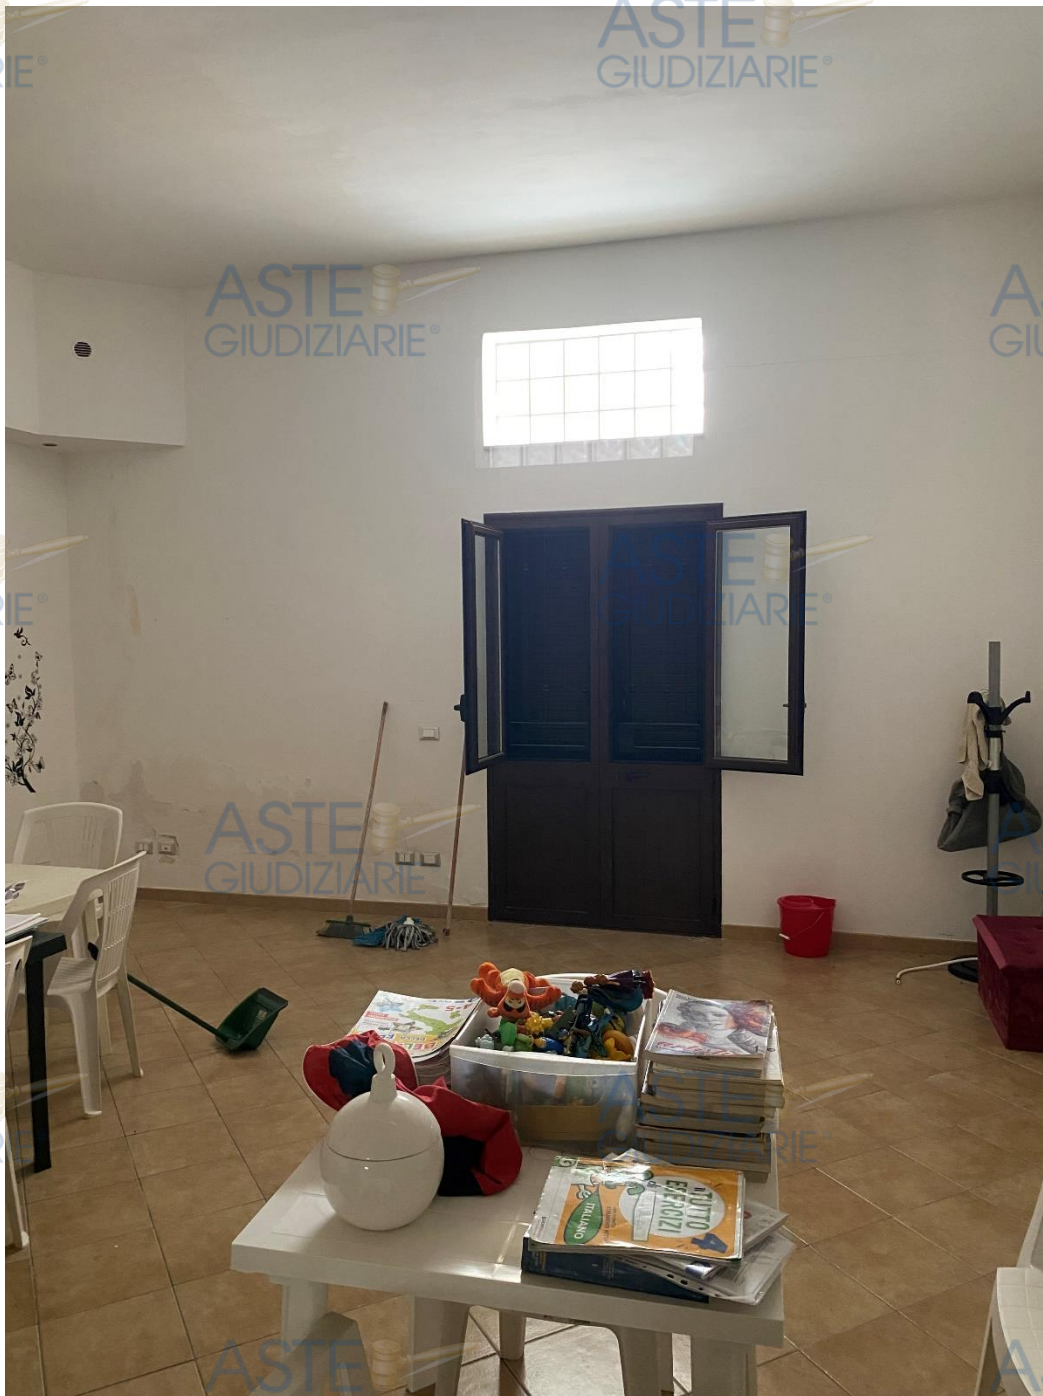
Vista ammaloramenti diffusi nel locale deposito prospiciente la via Donizzetti

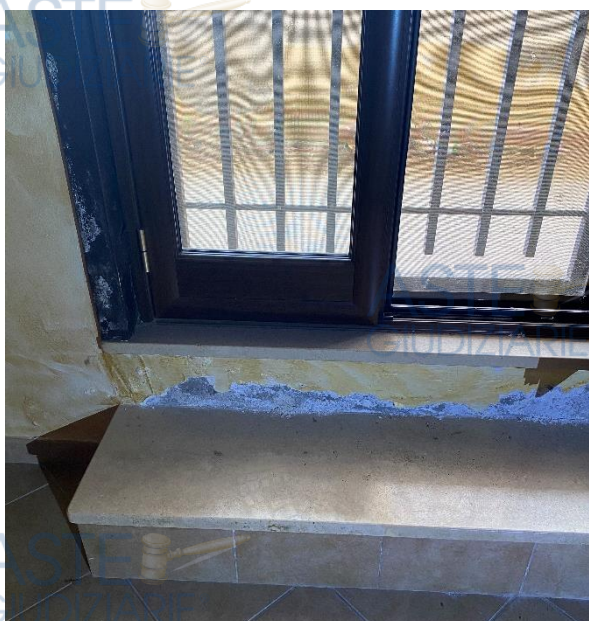
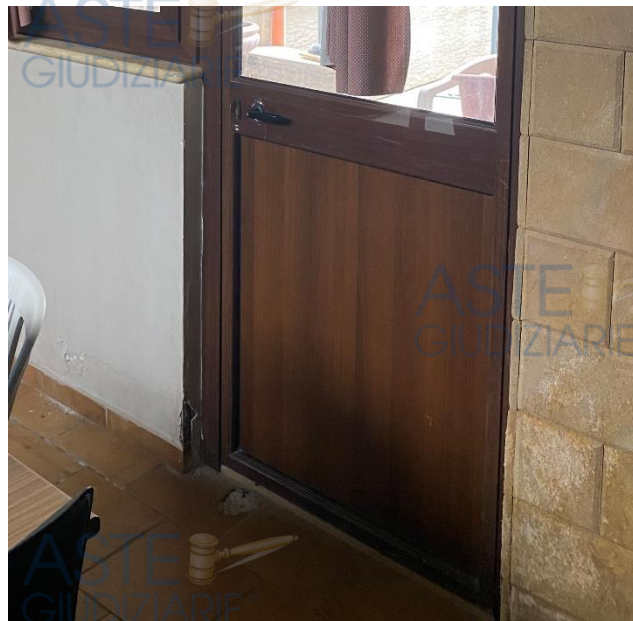
Vista del degrado e corrosione degli imbotti degli infissi in alluminio

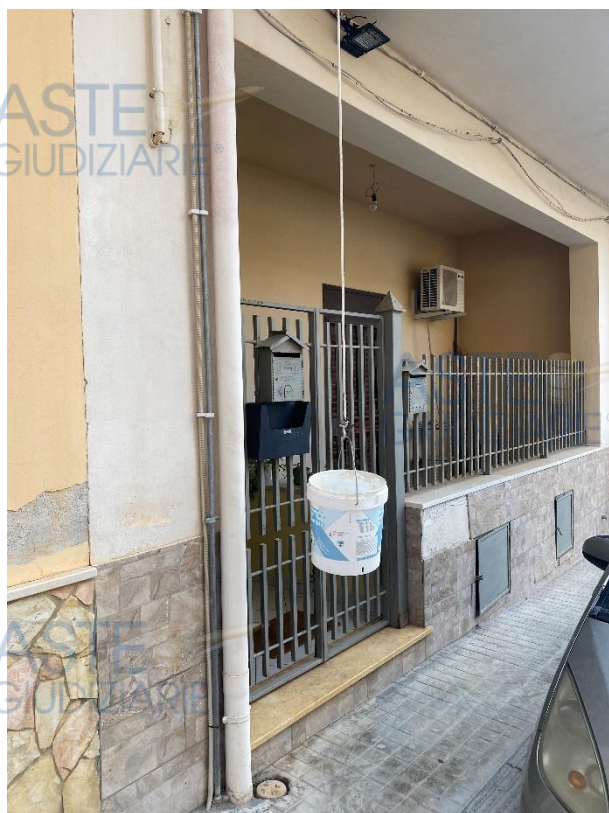
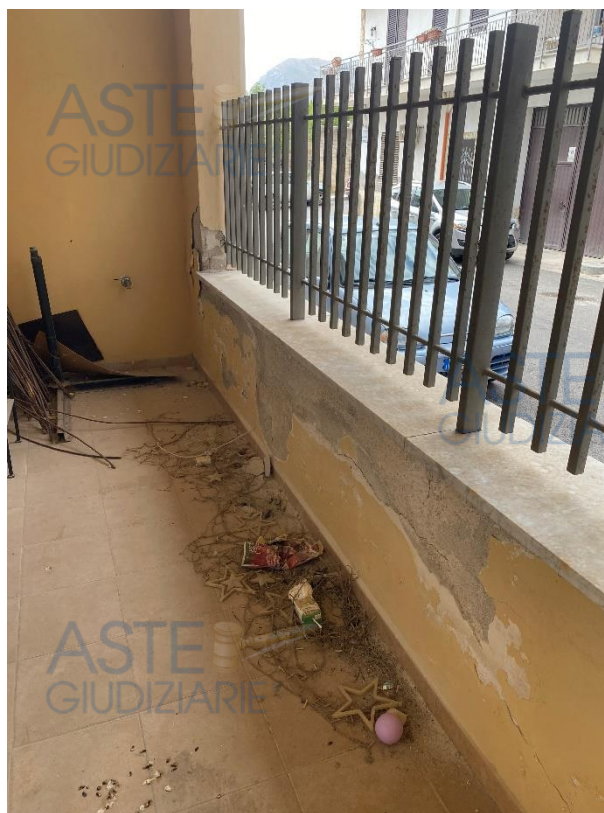
Vista ammaloramenti sul muro esterno prospiciente la via Donizzetti

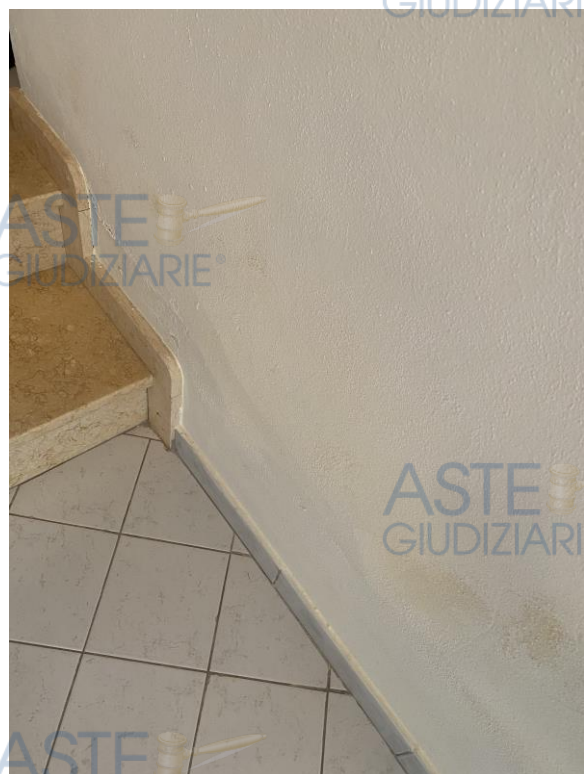
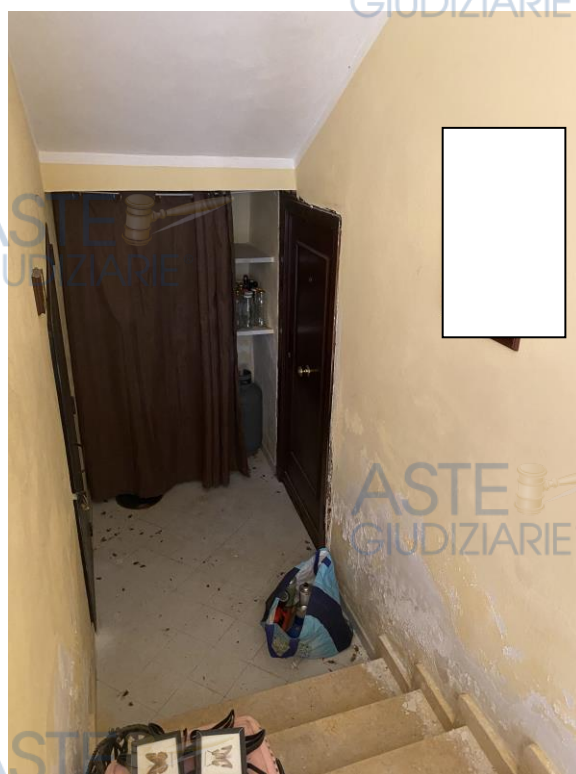
Ammaloramenti per umidità di risalita sono presenti anche sulle pareti del vano di ingresso in comune con le altre unità immobiliari, ma questi risultano maggiormente diffusi ed evidenti nella parte prossima all'appartamento oggetto di valutazione. L'appartamento infatti si trova ad una quota inferiore rispetto a quello del vano di ingresso in comune, e allo stesso livello della quota strada. (Cfr Allegato 4 Documentazione grafica, Pianta e sezioni stato attuale e Allegato 5, Documentazione Fotografica)

Vista degrado disimpegno di ingresso all'unità immobiliare

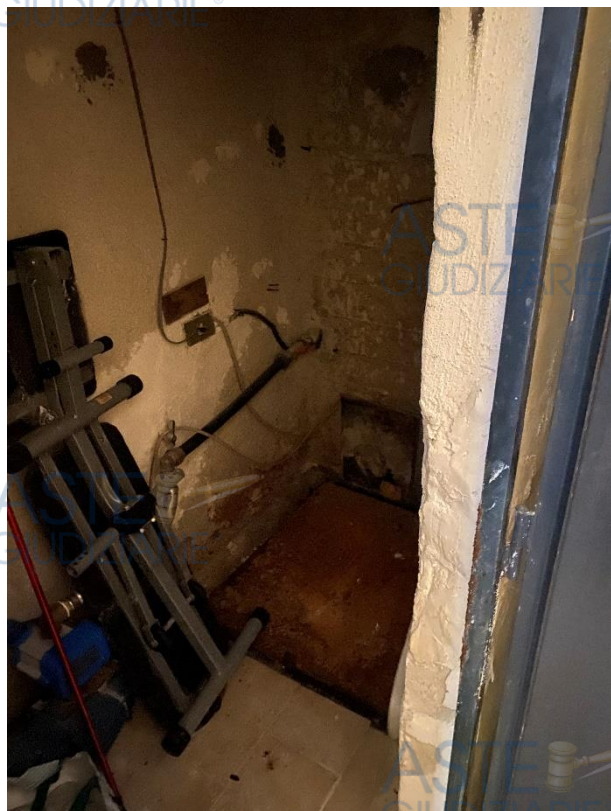
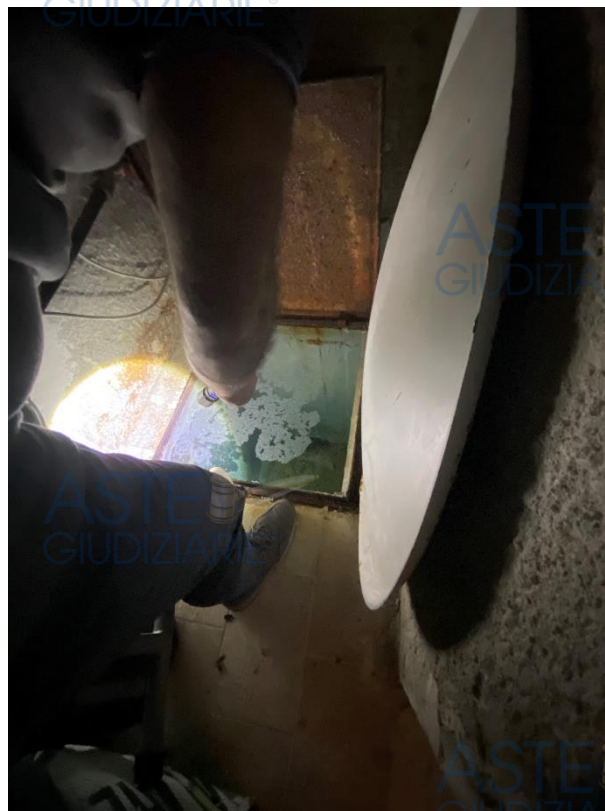
Lo stesso giorno ispezionando i luoghi e alzando il coperchio si è riscontrato che in detta riserva idrica il livello dell'acqua era allo stesso livello del coperchio e del pavimento, probabilmente a causa di un possibile e potenziale guasto al galleggiante che di norma e con un corretto funzionamento mantiene il livello dell'acqua al di sotto del limite superiore della vasca al fine garantire le condizioni igieniche dell'acqua stessa.

Non avendo potuto verificare in fase di sopralluogo lo stato conservativo delle pareti, la profondità e le dimensioni della vasca interrata non è possibile con certezza asserire se la stessa costituisca motivo di infiltrazioni e risalita di acqua.

E' possibile però ipotizzare che ripetuti malfunzionamenti del galleggiante abbiano potuto provocare allagamenti dello spazio antistante la vasca e del disimpegno antistante l'ingresso dell'appartamento con conseguente danneggiamento delle pavimentazioni e delle superficie murarie.

Vista riserva idrica interrata e livello dell'acqua a sfioro del pavimento

Pertanto al fine di preservare lo stato dell'immobile, la scrivente ritiene opportuno che a livello precauzionale la vasca venga svuotata e venga verificata la consistenza e lo stato manutentivo della stessa.

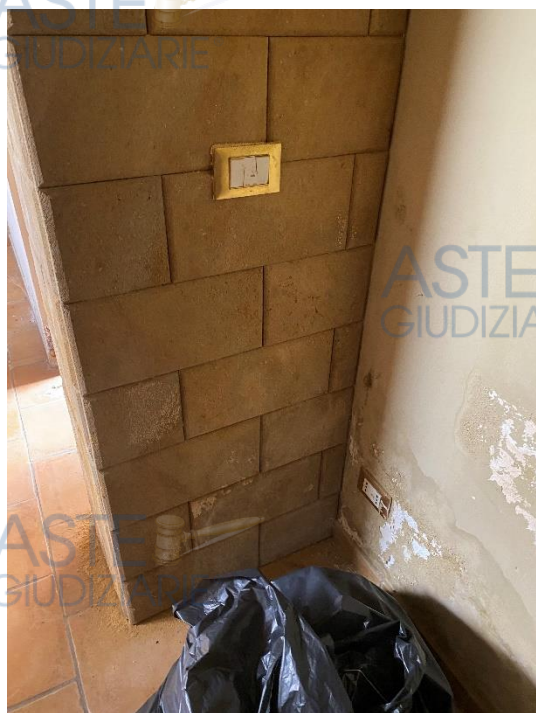
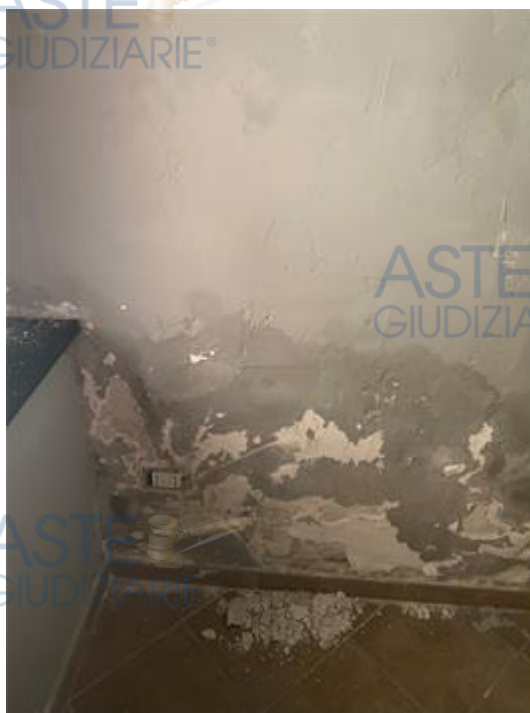
Si ritiene opportuno fare presente che la consistenza del degrado rilevato potrebbe avere compromesso il funzionamento dell'impianto elettrico, infatti eccessiva umidità può degradare l'isolamento dei cavi e causare la corrosione dei conduttori, riducendo l'efficienza e la sicurezza dell'impianto.

Vista del degrado sulle pareti e in prossimità delle prese impianto elettrico

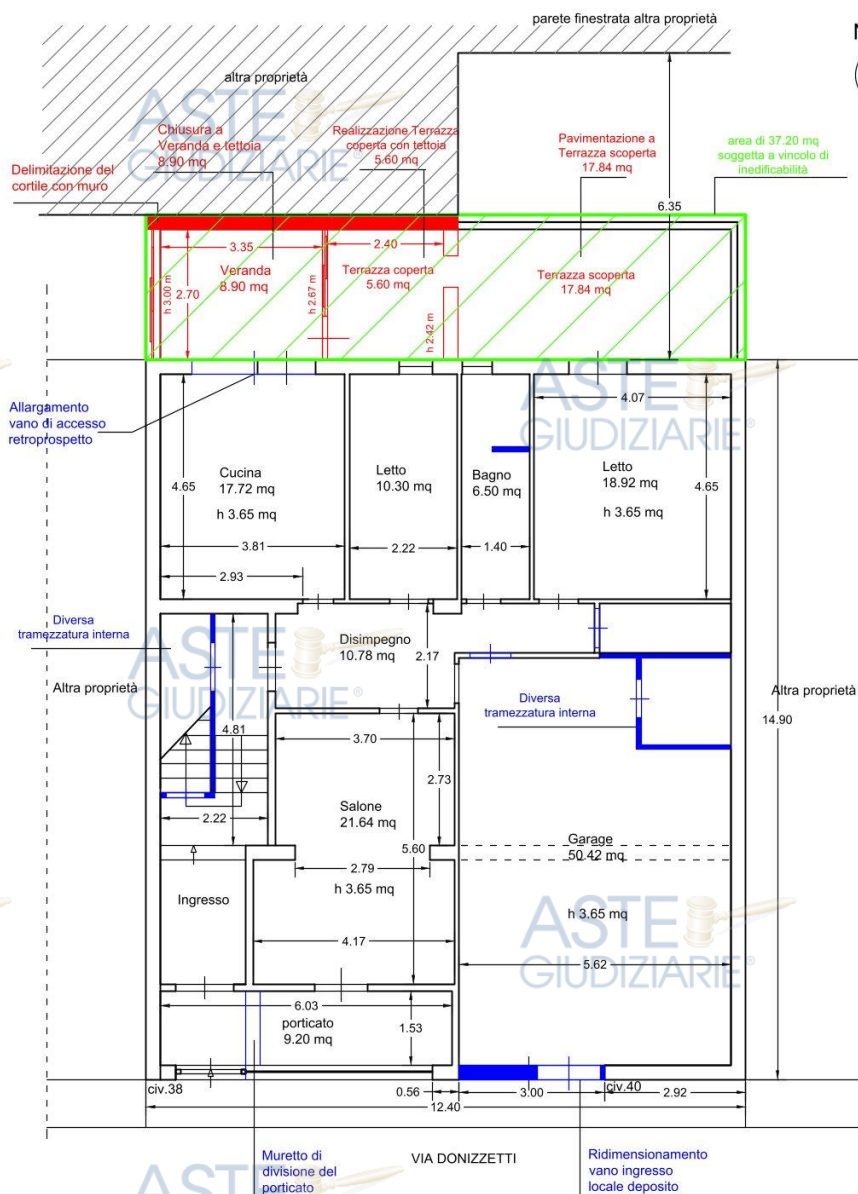
Le difformità riscontrate sono state rappresentate graficamente nell'elaborato grafico facente parte dell'Allegato 4 (Cfr. Elaborato grafico Sovrapposizione dello stato dei luoghi e dello stato di progetto approvato).

Sarà pertanto necessario ripristinare i luoghi come da progetto autorizzato da C.E. in sanatoria n.31/2008 e quindi si dovrà demolire il muro perimetrale a nord ed ovest, la tettoia in legno e la chiusura a veranda con gli infissi ad ovest e a est. Dovranno essere demoliti anche i muretti realizzati all'interno del cortile e la pavimentazione esterna a terrazza. Ripristinati i muretti delimitati oltre 1,00 m con paletti e rete metallica.
