TRIBUNALE DI TERMINI IMERESE

R. G. Es. 72/2022

PERIZIA DI STIMA PER PUBBLICITA'

- **Piena Proprietà di immobile ad uso abitazione, sito nel Comune di Valledolmo, Via Lazio n° 24, piano terra, primo, secondo e terzo, identificato in catasto fabbricati al Fg.12 p.IIa 175.**

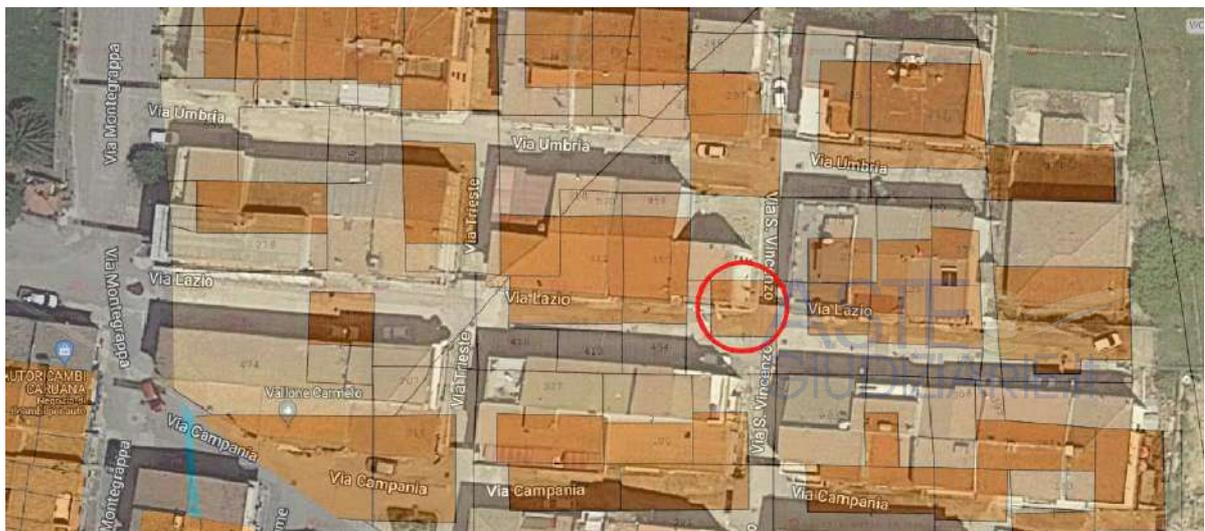
Fig.2 Immagine acquisita da Google Earth
Sovrapposizione dell'immagine con stralcio di mappa catastale

Dalla sovrapposizione effettuata (Fig.2) risulta accertata individuazione del bene oggetto di pignoramento. Si segnala tuttavia che nell'estratto di mappa, evidentemente non aggiornato, non risultano stralciate le pubbliche vie e il fabbricato in oggetto risulta disallineato rispetto alla reale ubicazione. Sembrerebbe addirittura dotato di corte di pertinenza che nello stato reale non sussiste, poiché la costruzione si attesta su strade pubbliche e risulta confinante ad altri immobili.

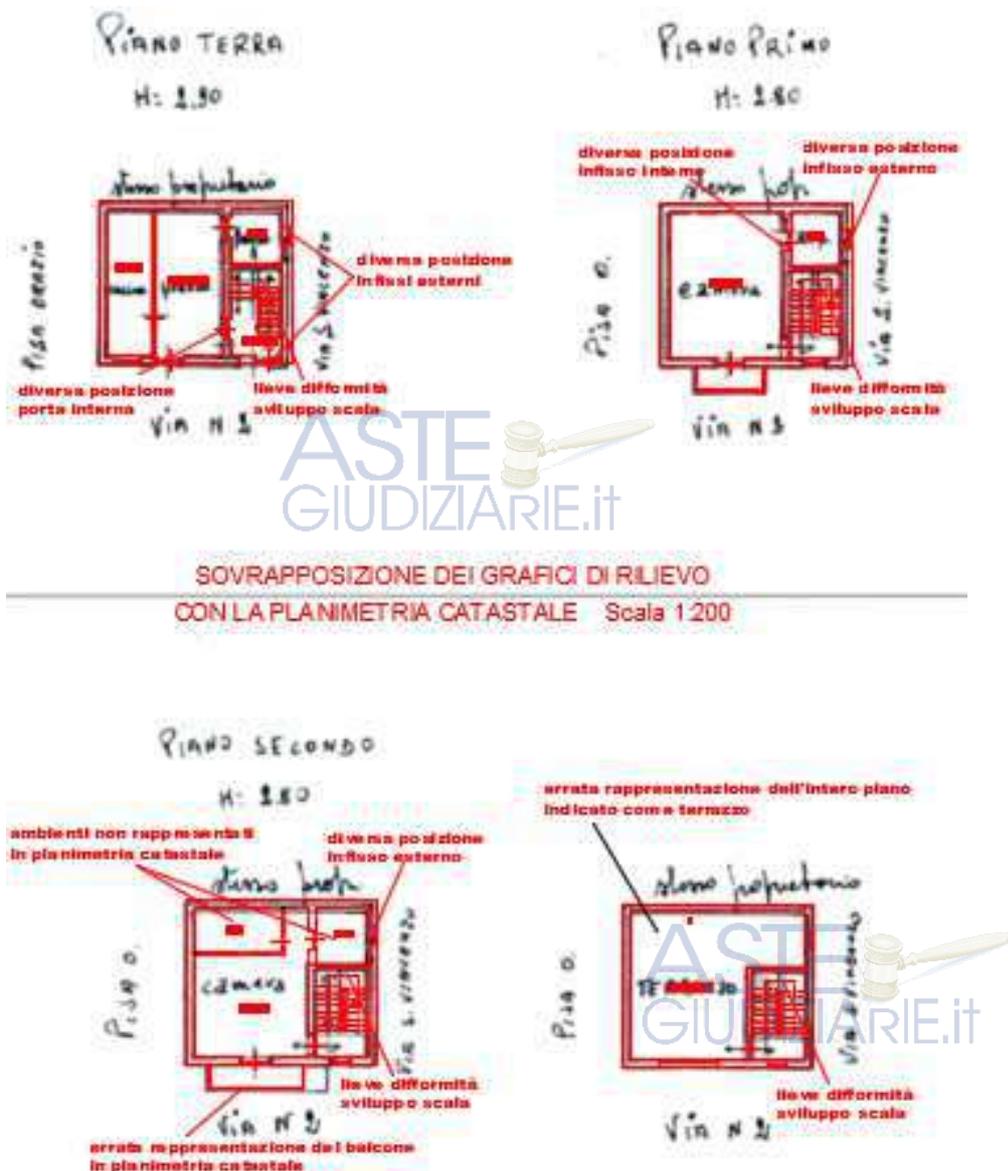
Fig. 9- Sovrapposizione delle planimetrie di rilievo con le planimetrie catastali

Per quanto concerne la corrispondenza tra le planimetrie catastali e lo stato dei luoghi, dalla sovrapposizione delle prime con i grafici di rilievo effettuato in sede di sopralluogo (*Fig. 9*), a parte lievi ed irrilevanti difformità generali riguardanti le dimensioni dell'immobile, si accertano le seguenti difformità:

- Difformità rilevate al piano terra:
 - lieve trasposizione del portoncino d'ingresso e della finestra del servizio igienico;
 - lieve trasposizione della porta interna tra l'ingresso e l'ambiente di soggiorno;
 - lieve difformità dello sviluppo della scala in riferimento al pianerottolo intermedio.
- Difformità rilevate al piano primo:
 - lieve trasposizione della finestra del ripostiglio;
 - lieve trasposizione della porta interna tra la camera e il ripostiglio;
 - lieve difformità dello sviluppo della scala in riferimento al pianerottolo intermedio.
- Difformità rilevate al piano secondo:

- lieve trasposizione della finestra del ripostiglio;
- non risultano rappresentati graficamente i tramezzi che definiscono il ripostiglio e la muratura portante che definisce il servizio igienico;
- lieve difformità dello sviluppo della scala in riferimento al pianerottolo intermedio;
- il balcone rappresentato risulta di dimensioni superiori a quelle effettive.
- Difformità rilevate al piano terzo :
 - Differente destinazione d'uso (catastalmente terrazzo piuttosto che soggiorno con angolo cottura come da effettivo stato dei luoghi);
 - non risulta rappresentata la finestra scorrevole prospiciente Via Lazio;
 - lieve difformità dello sviluppo della scala in riferimento al pianerottolo intermedio.

Sulla scorta delle difformità rilevate, al fine della regolarizzazione catastale occorrerà provvedere alla variazione con la presentazione di un documento Docfa presso l'Ufficio Catasto della Provincia di Palermo.

- Variazione Docfa:
 - Tasse fisse: € 50,00
 - Competenze tecniche: € 550,00

Sommano: € 600,00.

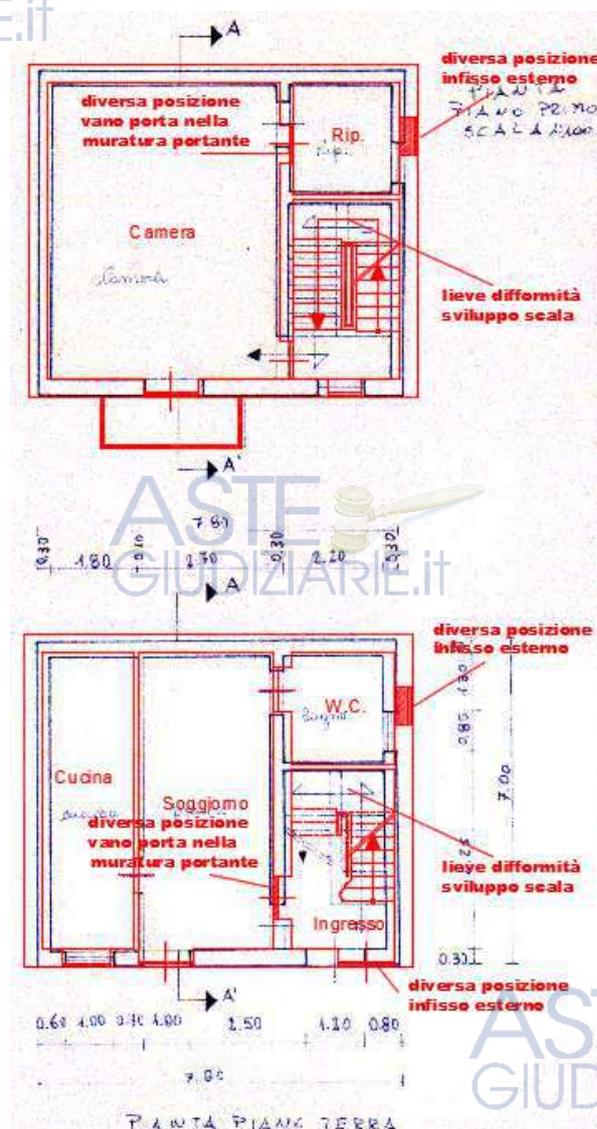
Fig. 11- Sovrapposizione delle planimetrie di rilievo di piano terra e piano primo con le relative planimetrie di progetto allegata alla Concessione in Sanatoria

In base alla sovrapposizione delle planimetrie di rilievo con le relative planimetrie di progetto (Fig. 11,12) allegata alla Concessione in Sanatoria, si riscontrano le seguenti

1. DIFFORMITA' PIANO TERRA

- lieve trasposizione del portoncino d'ingresso e della finestra del servizio igienico;
- lieve trasposizione del vano porta nella muratura portante che delimita l'ingresso dall'ambiente di soggiorno;
- lieve difformità di sviluppo della scala in c.a. in corrispondenza del pianerottolo intermedio.

2. DIFFORMITA' PIANO PRIMO

- lieve trasposizione della finestra del servizio igienico;
- lieve trasposizione del vano porta nella muratura portante che delimita il soggiorno dal servizio igienico;
- lieve difformità di sviluppo della scala in c.a. in corrispondenza del pianerottolo intermedio.

A meno della realizzazione del ripostiglio e del servizio igienico di piano secondo e dell'angolo cottura di piano terzo, riconducibili ad interventi di ristrutturazione leggera regolarizzabili con Comunicazione Inizio Lavori Asseverata (CILA tardiva) tutte le altre difformità, riconducibili ad interventi strutturali sono suscettibili di accertamento di conformità ai sensi dell'art. 37 del D.P.R. 380/01 (SCIA in Sanatoria) previo Parere di Sussistenza da acquisire presso l'Ufficio del Genio Civile.

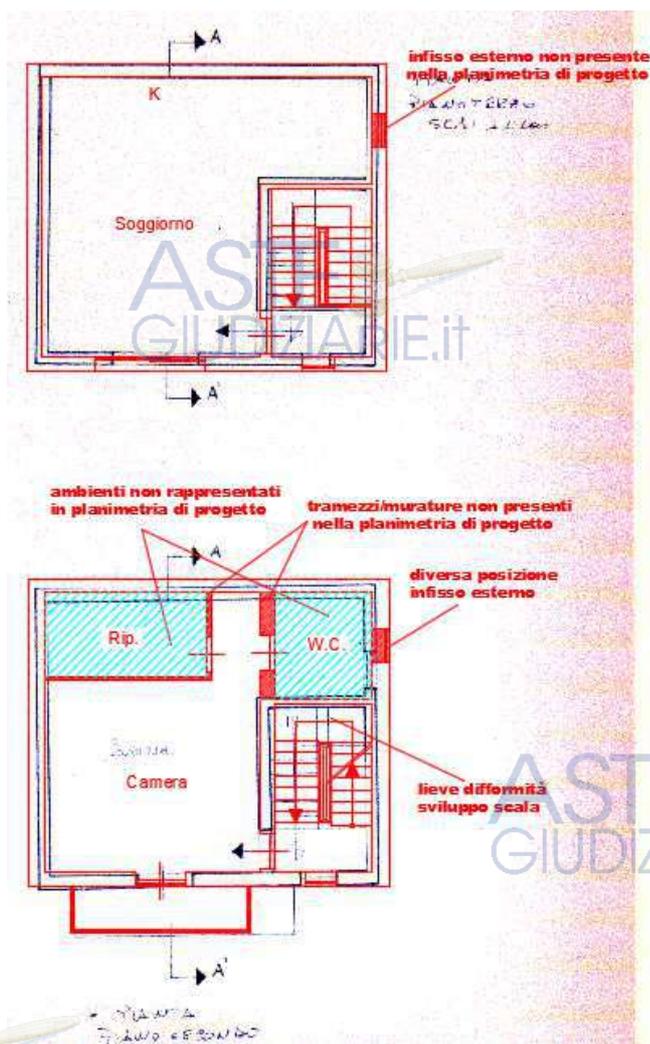
Fig. 12- Sovrapposizione delle planimetrie di rilievo di piano secondo e piano terzo con le relative planimetrie di progetto allegata alla Concessione in Sanatoria

3. DIFFORMITA' PIANO SECONDO

- lieve trasposizione della finestra del servizio igienico;
- realizzazione di un ambiente destinato a ripostiglio tramite nuova tramezzatura e realizzazione di un servizio igienico tramite erezione di muratura portante;
- lieve difformità di sviluppo della scala in c.a. in corrispondenza del pianerottolo intermedio;
- il balcone risulta essere di dimensioni inferiori rispetto a quelle rappresentate in progetto.

4. DIFFORMITA' PIANO TERZO

- realizzazione di finestra prospiciente Via S. Vincenzo (allineata con le finestre dei piani sottostanti);
- realizzazione di angolo cottura.
