SEZIONE E.E.II.

Relazione finalizzata a verificare la natura degli ammaloramenti riscontrati dal custode presso l'immobile pignorato stabilendo se gli stessi siano idonei ad incidere al ribasso del compendio staggito, alla luce delle decurtazioni già operate in conformità all'ordinanza di delega.

90/2023 del R.G.E.

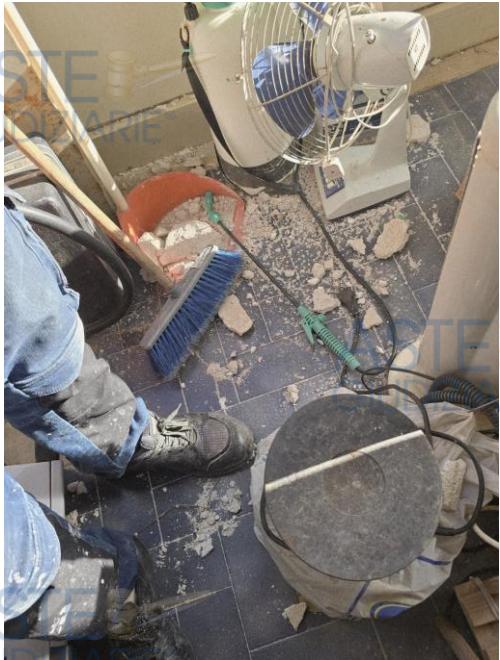
CADUTA DI CALCINACCI NEL TERRAZZINO. Nel terrazzino, in effetti, si è verificata la caduta di calcinacci e pezzi di intonaco dal superiore intradosso del balcone che appartiene ad altro condomino (foto n. 1-3). Pregesse infiltrazioni d'acqua, umidità e vetustà hanno provocato l'ossidazione delle barre di armatura cui è seguito il loro rigonfiamento indi la scalzatura del calcestruzzo copri ferro e dell'intonaco in diversi punti dell'ampio aggetto. Le foto che seguono, scattate dal sottoscritto durante l'accesso, ne sono palese testimonianza (foto n. 1-3).

Foto n. 1. Calcinacci in terra sul terrazzino. Foto n. 2. Il sotto balcone del primo piano copre il detto terrazzino.

Chi scrive ha invitato il sig. ***** senza indugio alcuno, in attesa che venisse compilata questa relazione ed il custode potesse allertare il proproetario del piano di sopra, a rimuovere tutte quelle parti che risultano decoese, rigonfie e prossime a precipitare onde assicurare a lui ed alla sua famiglia la necessaria sicurezza.

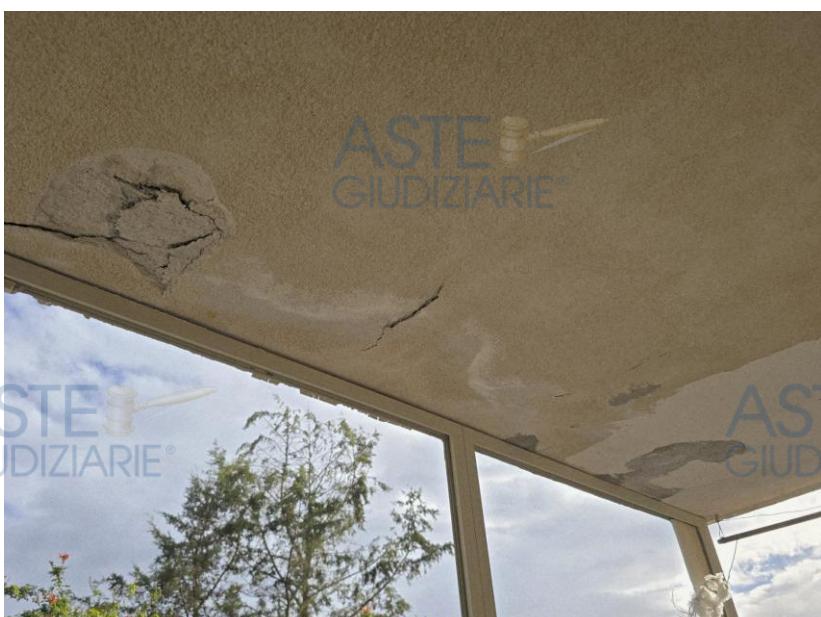
Foto n. 3. Altra immagine del sotto balcone.

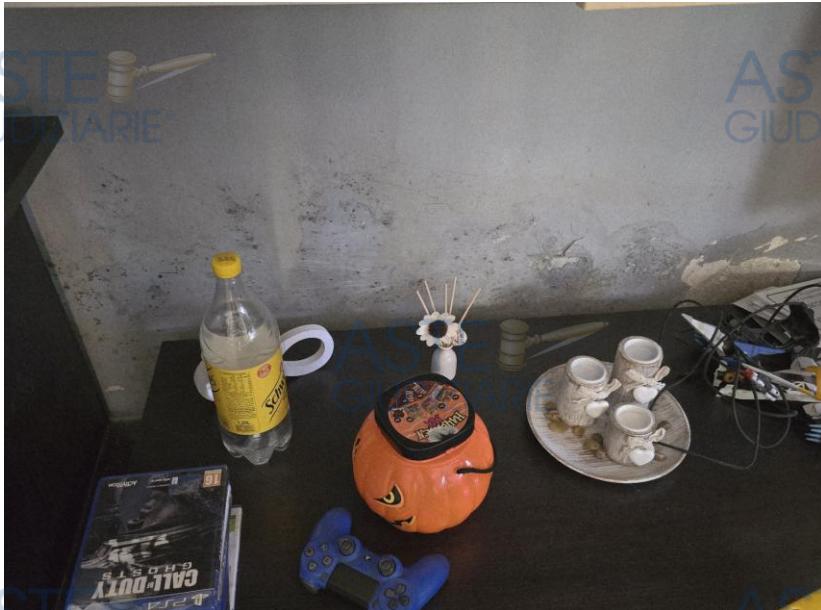
UMIDITA' ASCENDENTE. A tutto ciò descritto ciò si unisce anche una pronunciata umidità ascendente proveniente, cioè, dal sotto suolo che è risalita lungo i muri (ne è dimostrazione la tipica macchia ad "onda marina" che caratterizza le pareti) tanto in cucina (foto n. 11), nel salotto (foto n. 4-5) che sul muro esterno del prospetto principale (foto n. 6).

Foto n. 4. Umidità ascendente nel salotto.

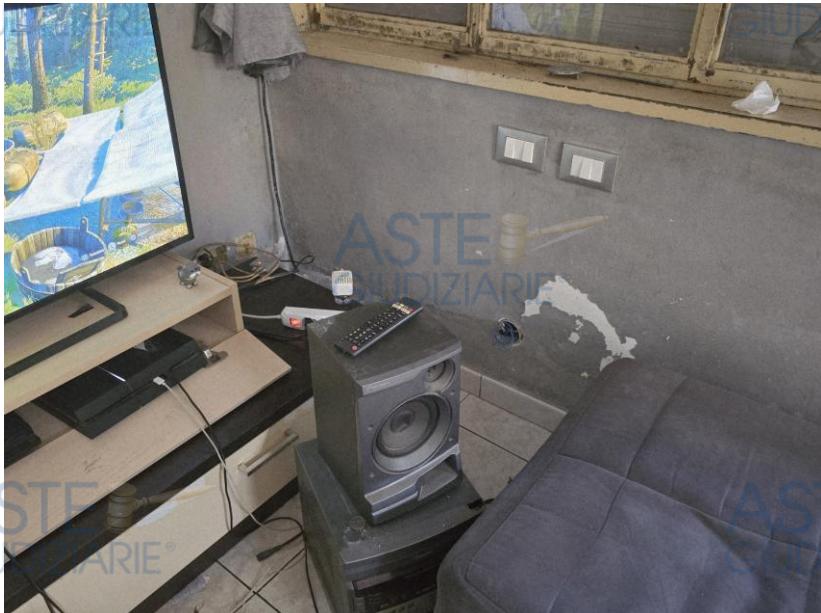
Foto n. 5. Umidità ascendente in un'altra parete del salotto.

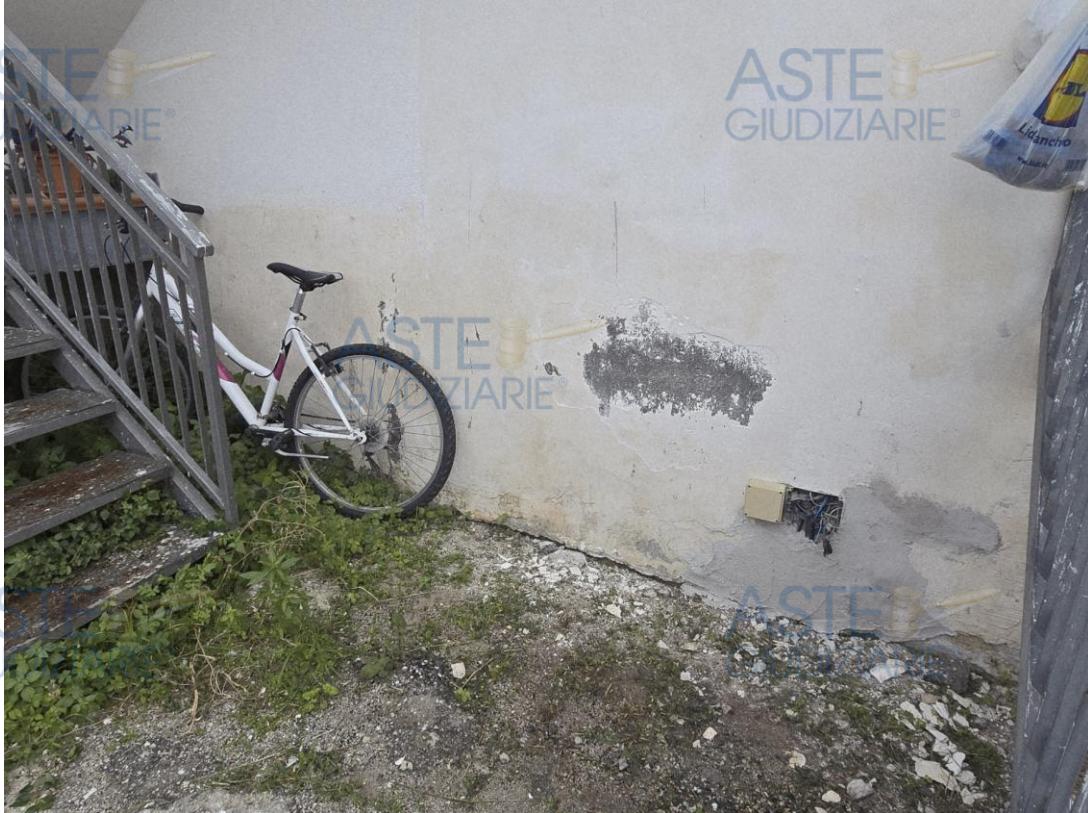
Foto n. 6. Umidità ascendente sulla parete principale del prospetto, in corrispondenza della cucina. Vedi la pianta che segue.

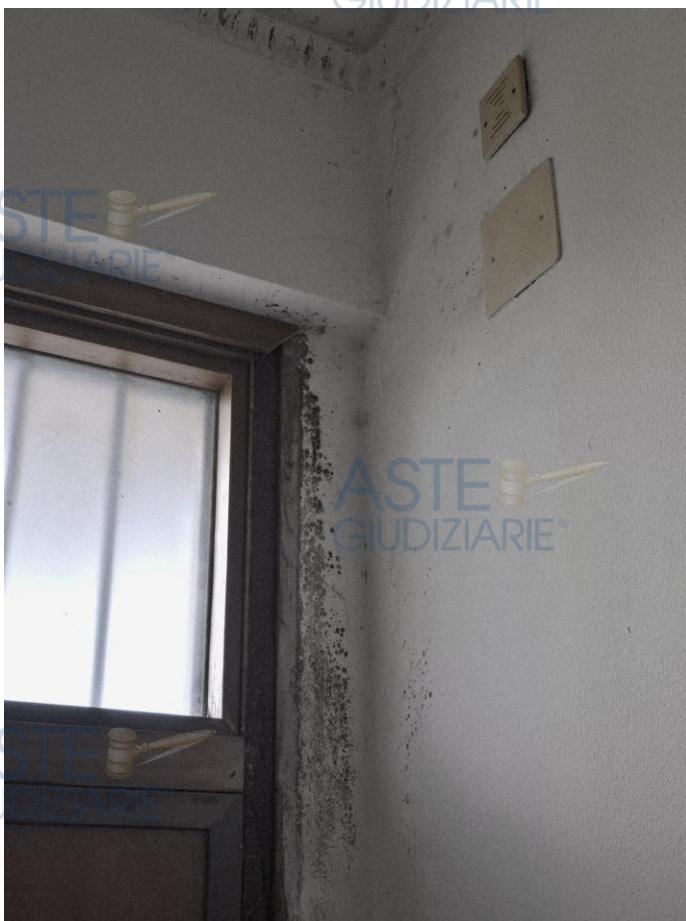
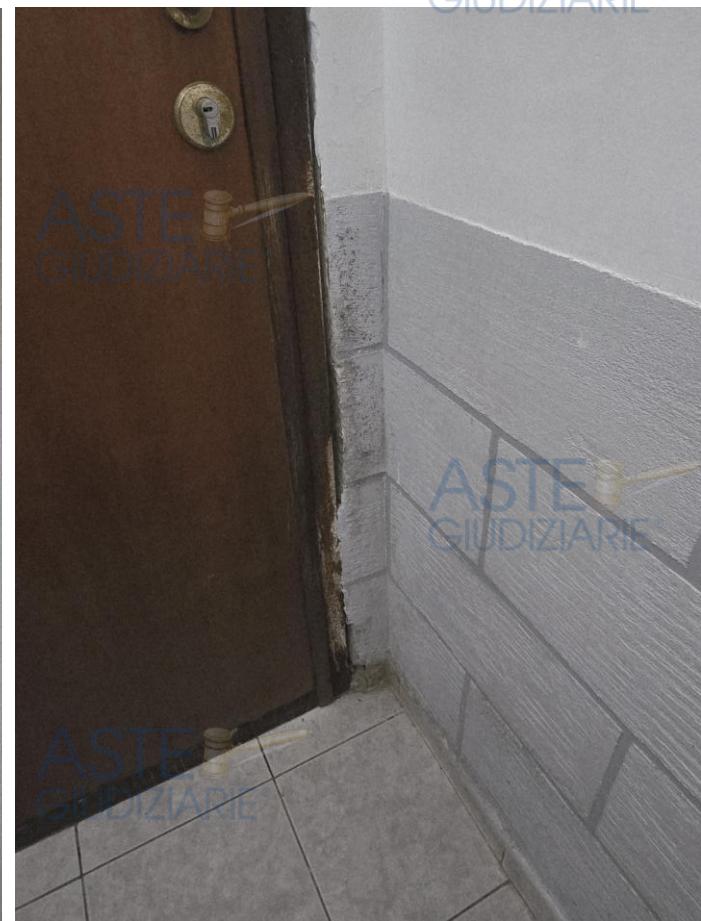
UMIDITA' ED INFILTRAZIONI NELLA CUCINA E NEL BAGNO. I fenomeni umidiferi rinvenuti durante il sopralluogo, ma già sussistenti all'epoca in cui l'esperto stimatore ha eseguito la valutazione, sono dovuti ad infiltrazioni d'acqua provenienti dal muro esterno e più esattamente dalla zona di contatto tra la parete perimetrale e la rampa di scala che conduce al piano superiore (foto n. 15-17). Nelle aree di contatto tra i marmi di rivestimento o battiscopa ed il muro perimetrale dell'edificio, più puntualmente nelle superfici interstiziali, è penetrata l'acqua piovana che ha causato uno stato di umidità marcato in cucina (ma la situazione era pressochè identica all'epoca del primo accesso finalizzato alla stima - vedi le foto unite alla stima) e nel bagno. A questi fenomeni si unisce, a parere del sottoscritto, anche un'umidità da condensa atteso che tanto in cucina (foto n. 9-10), quanto nel bagno (foto n. 13-14), si sviluppano temperature più elevate (cottura cibi ed acqua calda nella doccia) che fanno condensare il vapore sulle pareti fredde esterne, ove, appunto, vi sono le dette infiltrazioni. Il mix non solo è devastante per gli intonaci e le pitture, ma provoca anche l'insalubrità dei due ambienti. L'umidità rinvenuta in cucina e nel bagno è ascrivibile al proprietario del primo piano che ha l'uso esclusivo della scala esterna, nonchè al condominio tutto perché ha pure riscontrato, proprio sopra la stessa scala, il deterioramento di una trave portante che mostra i ferri di armatura a vista ormai consunti e fortemente ridotti di sezione (foto n. 17-18). L'umidità da condensa deve essere risolta, invece, dal sig. ***** mediante l'uso di adeguati prodotti, ma soprattutto attraverso una conveniente ventilazione degli ambienti . I due fenomeni , comunque sono correlati tra di loro. Giova segnalare che l'umidità da condensa è pure presente nella parete della camera da letto matrimoniale, come mostra la foto n. 20 e lungo uno stipite del portone di ingresso all'appartamento (foto n. 7-8).

Foto n. 7 e 8. Fenomeni di umidità da condensa ai lati del portone di accesso alla casa.

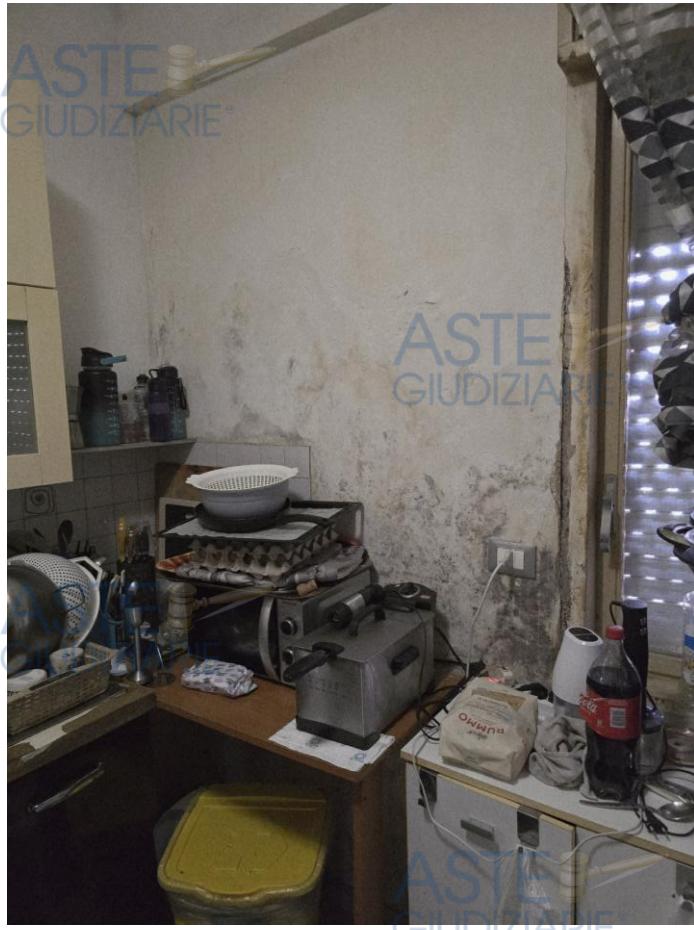
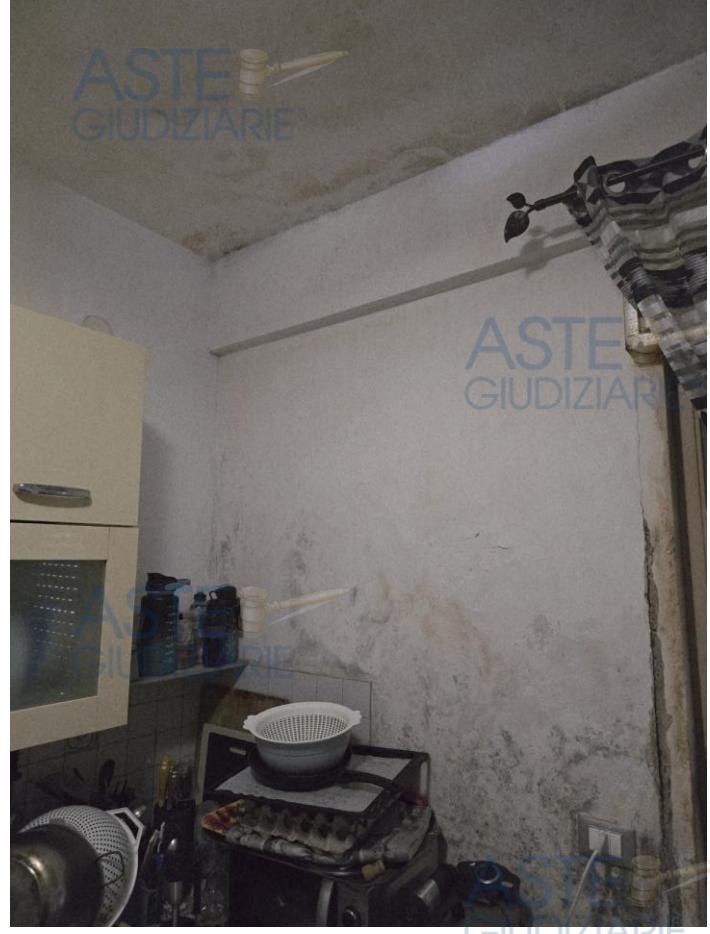
Nelle more tra l'emissione dell'ordinanza ed il sopralluogo , il sig. ***** ha segnalato al custode, anche attraverso l'invio di immagini fotografiche , la caduta di calcinacci, provenienti dal balcone di primo piano, nel terrazzino attinente al salotto (foto n. 1-3), nonchè la presenza di umidità- infiltrazioni nella parete, lato esterno, della cucina (foto n. 9-10), e nella stessa (parete) che appartiene al bagno (foto n. 13-14).

Foto n. 9-10. Forte umidità nella parete della cucina che confina con la scala. Vedi la pianta che segue.

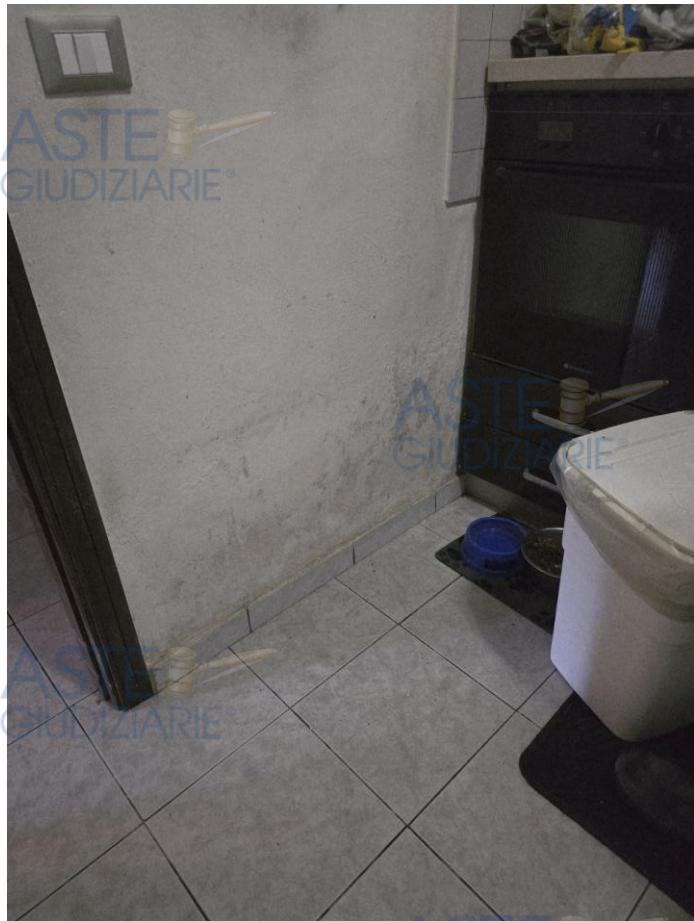
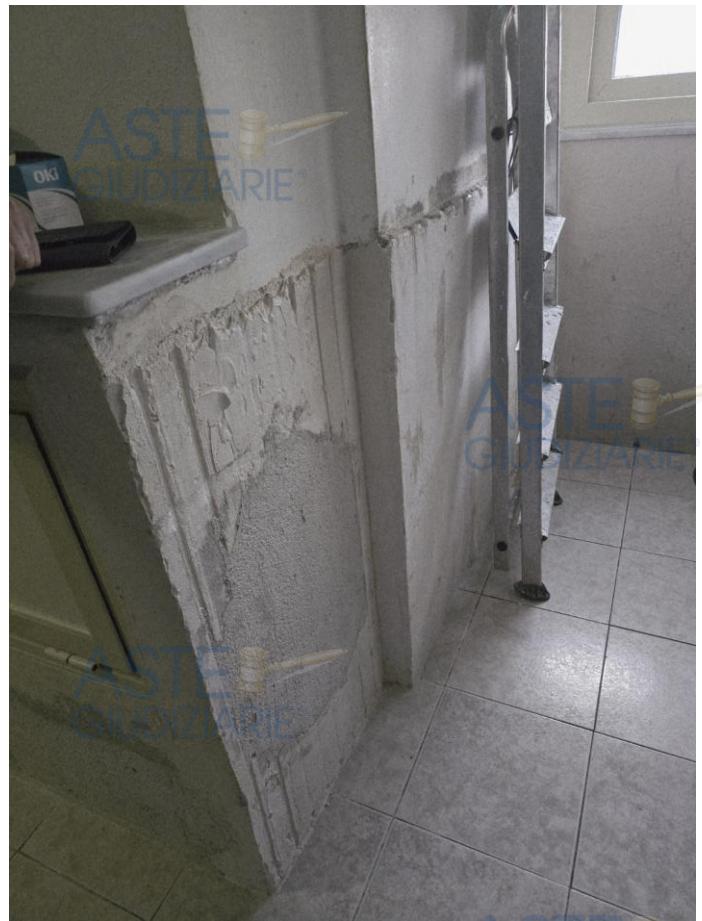
Foto n. 11-12. Umidità ascendente nell'altra parete della cucina. Vedi la pianta che segue.

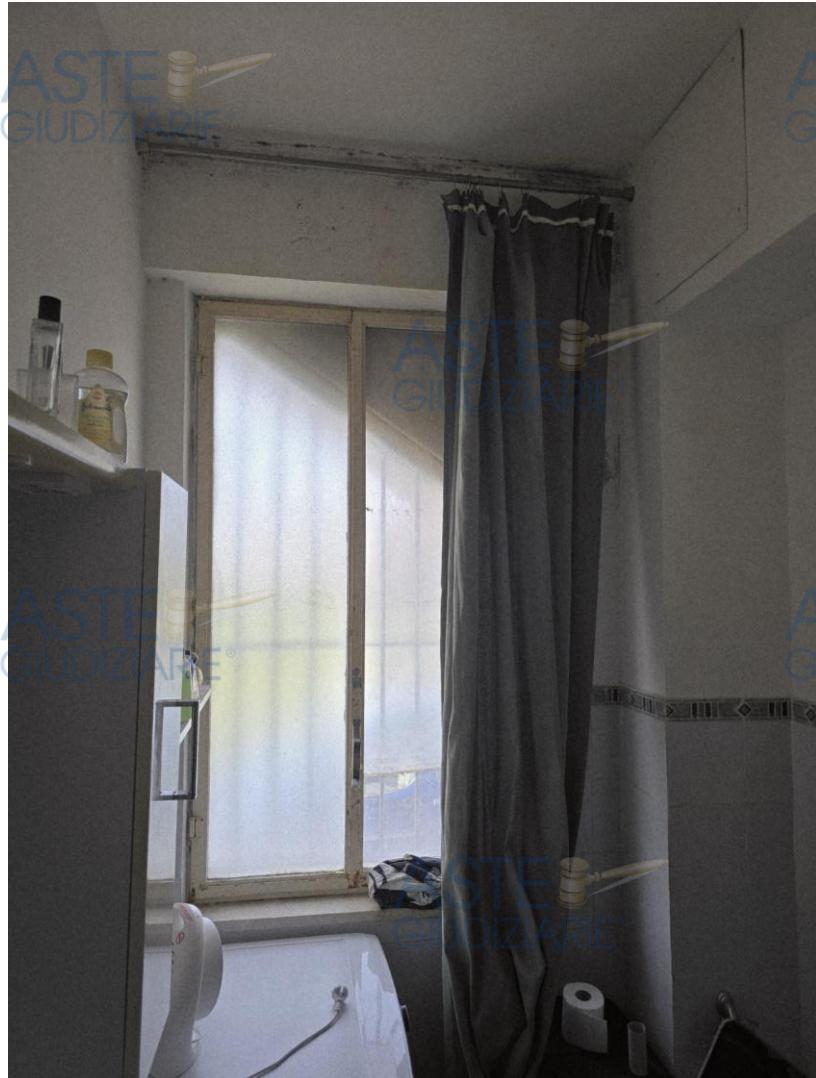
Foto n. 13 e 14. Il bagno con umidità da condensa e da infiltrazione esterna.

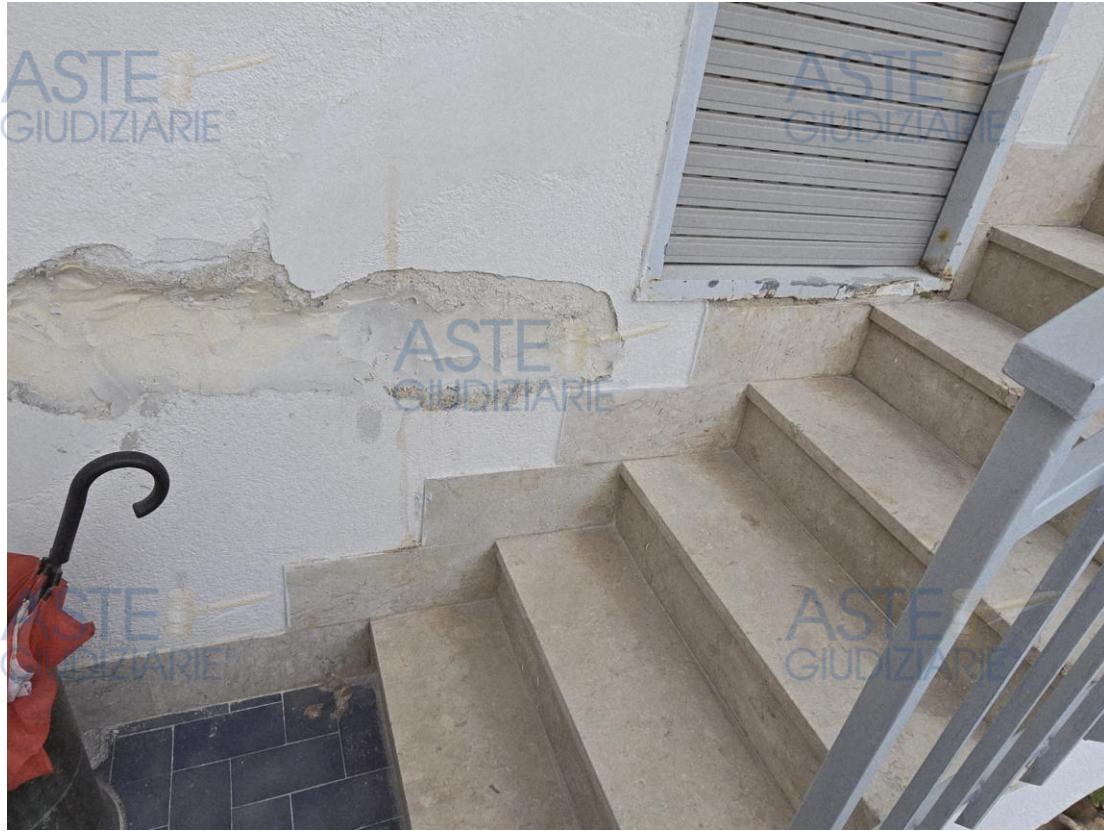
Foto n. 15. Scrostatura di intonaco esterno da umidità in corrispondenza della cucina. La scala di accesso al 1° piano è attaccata al muro esterno che delimita la cucina. L'imbotto della finestra è consunto dalla ruggine.

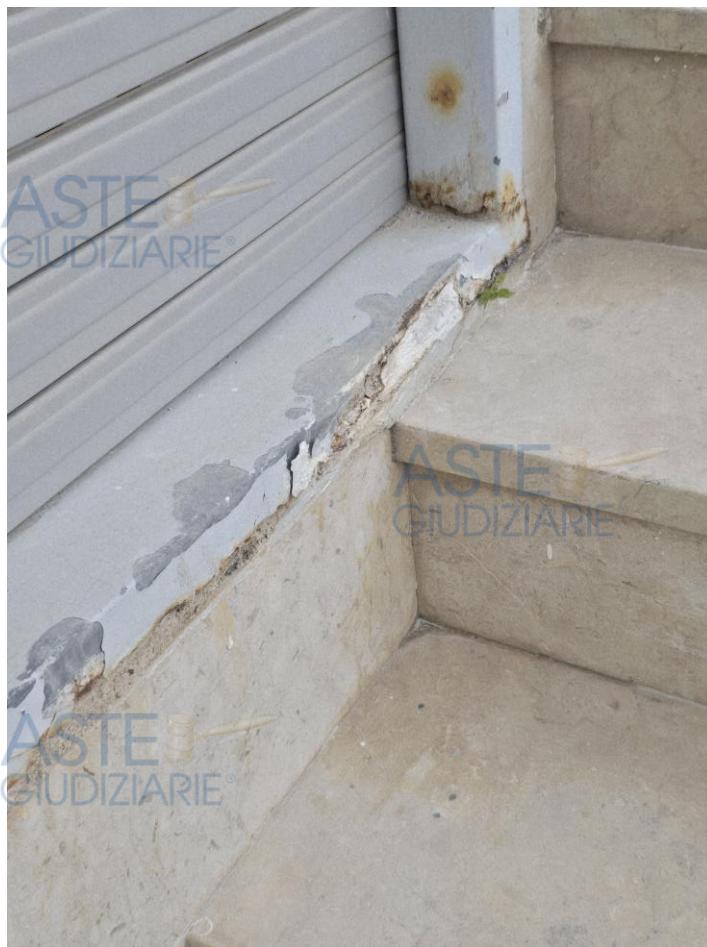
GLI INFISSI. I serramenti esterni dell'appartamento sono realizzati in metallo e risalgono all'epoca di costruzione dello stabile (più di 40 anni or sono); essi sono costituiti da un imbotto in lamierino a cui sono agganciate le finestre. Tanto gli imbotti quanto i serramenti sono ormai in uno stato di avanzato degrado (foto n. 23-25) essendosi arruginiti e talvolta pure bucati (imbotti) con la conseguenza che non sono più a tenuta, favoriscono l'ingresso dell'acqua (foto n. 16) e contribuiscono, soprattutto in inverno, a mantenere basse le temperature all'interno della casa, a prescindere da ogni fonte di calore che può essere utilizzata (stufe, pompe di calore, etc.). Fonte di calore che da un lato tenta di lenire il freddo, ma dall'altra favorisce la condensazione dell'aria calda, dunque l'umidità (da condensa) lungo tutte le pareti, soprattutto quelle perimetrali, ed anche sugli stessi infissi (fenomeno dell'appanamento con brina).

Foto n. 16. Dettaglio dell'imbotto della cucina ormai fradicio. Foto n. 17. La trave in c.a.a vista corrisponde a quella del bagno, foto n. 14.

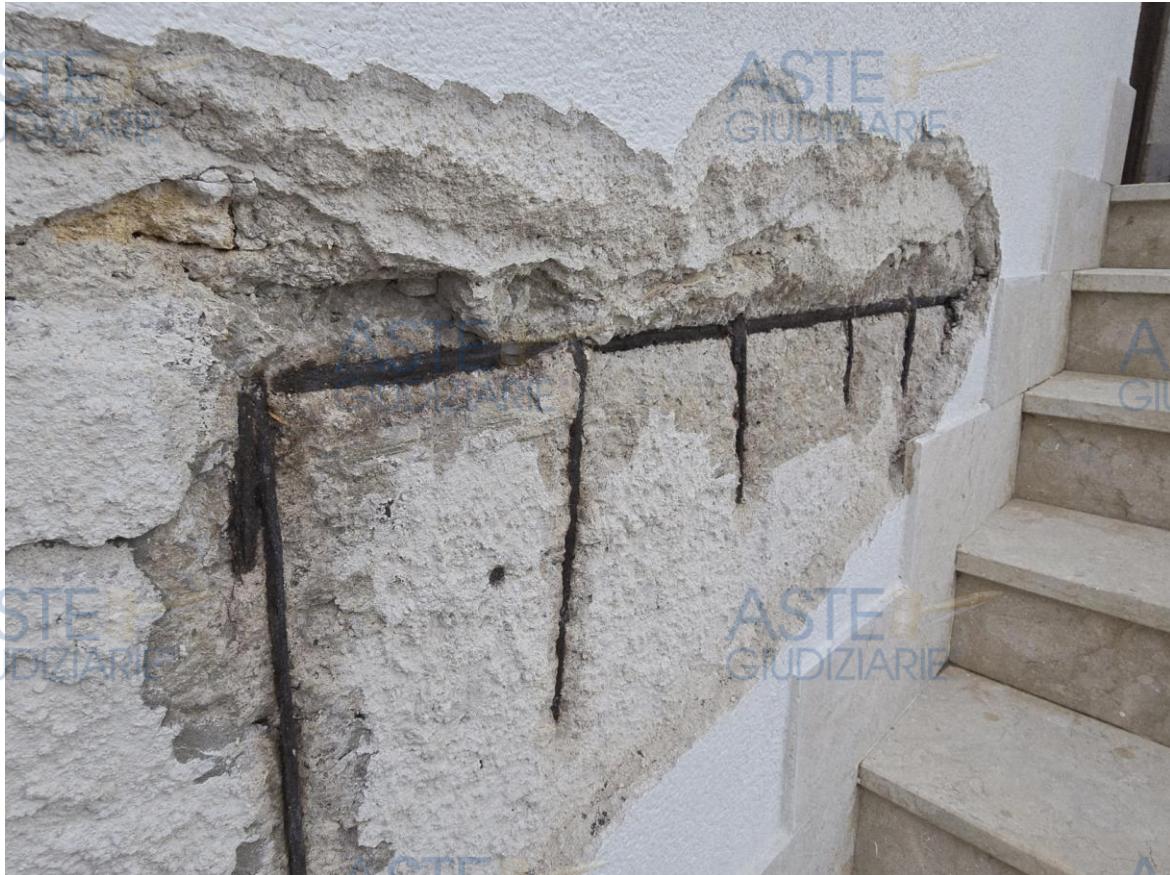
Foto n. 18. Dettaglio della trave con i ferri ormai diminuiti di sezione e fortemente ossidati.

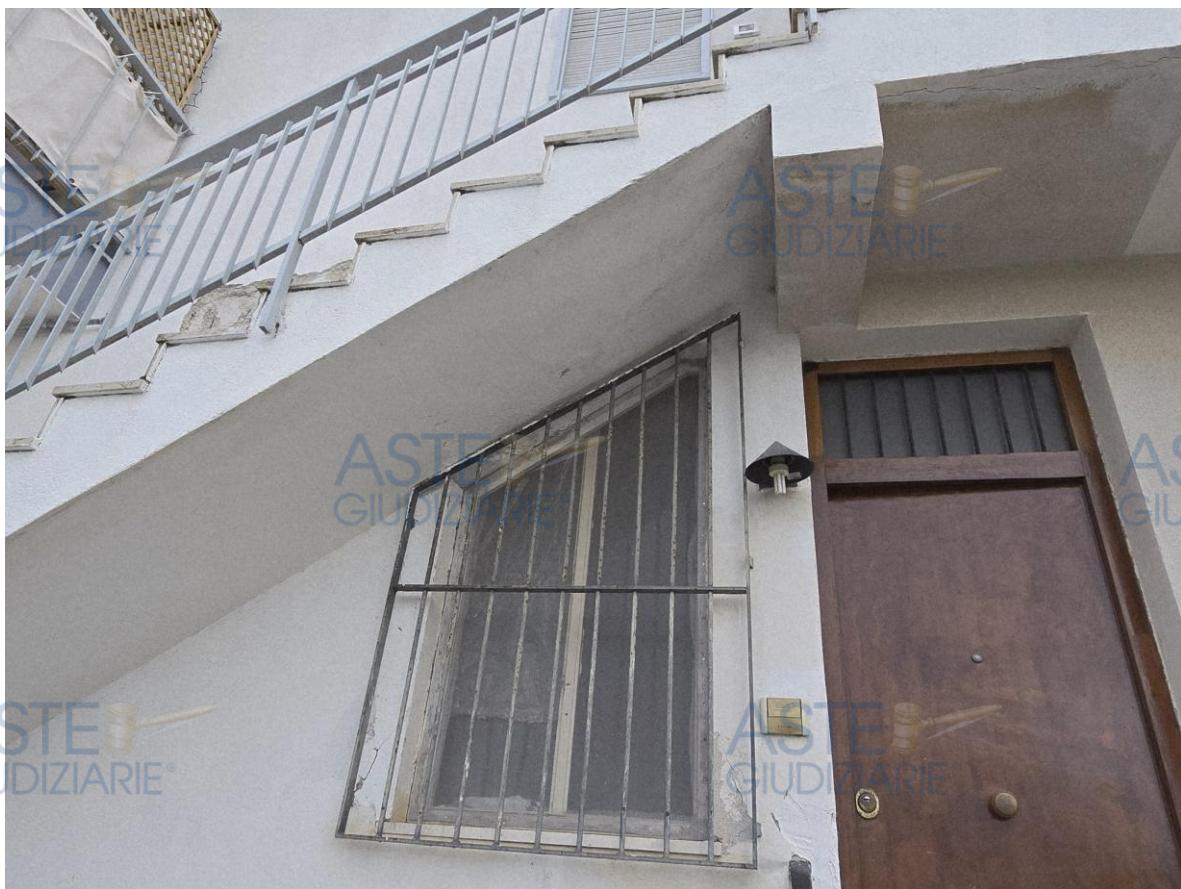
Foto n. 19. La finestra del bagno (foto n. 14) vista dall'esterno e posta nel sotto scala.

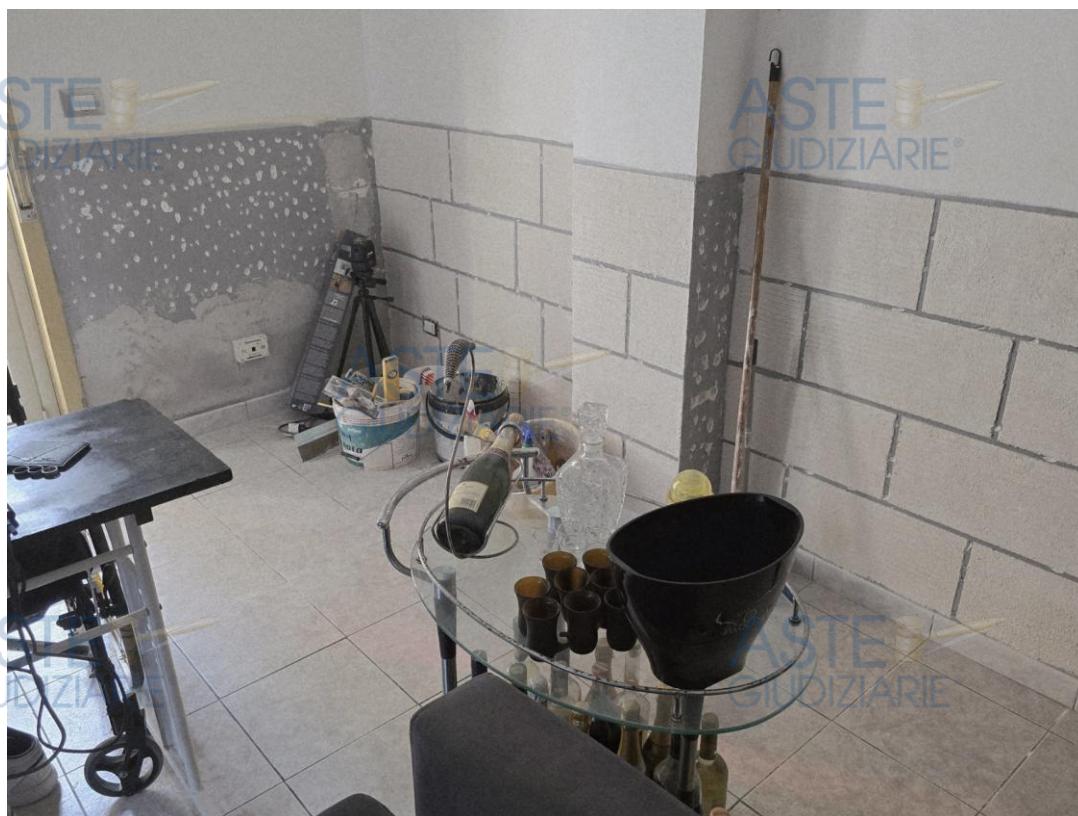
Foto n. 21. I lavori di bonifica in corso di esecuzione da parte del *****

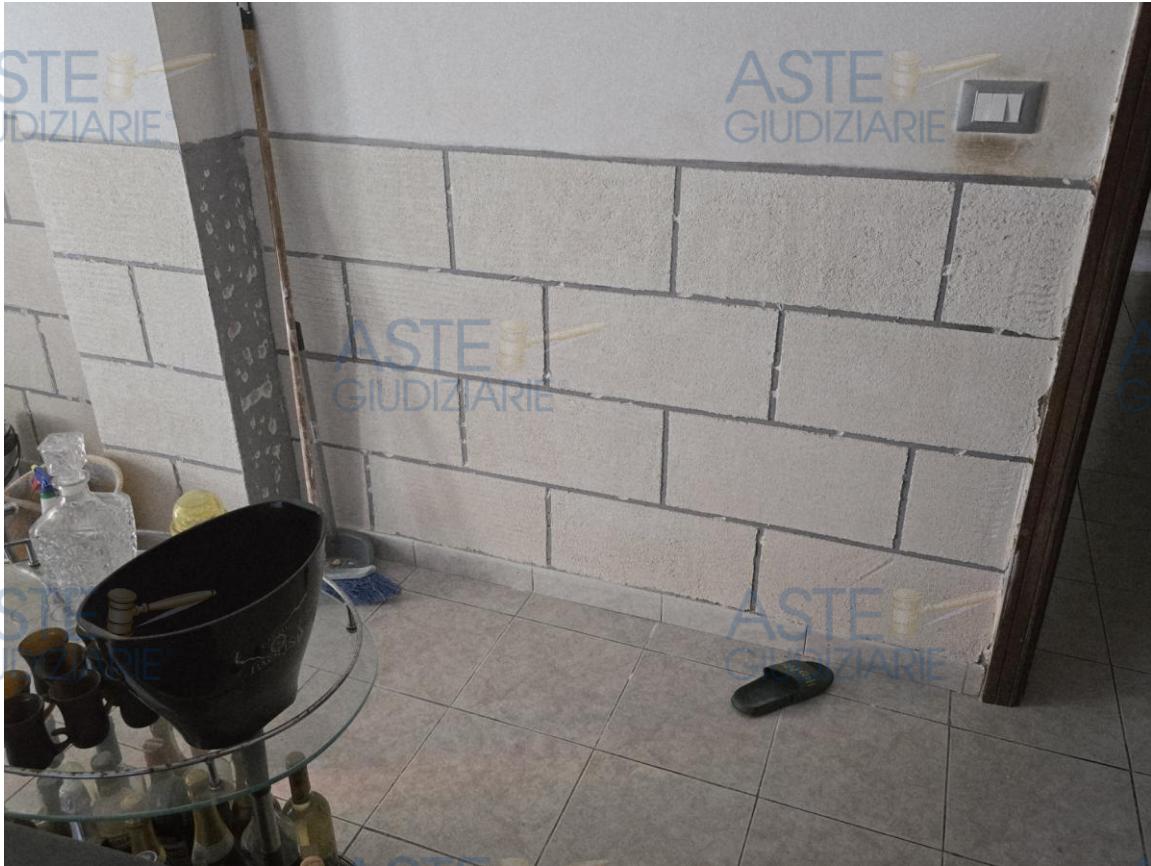
Alla data del sopralluogo (26.11.2025), il CTU, non ha rinvenuto alcun evidente postumo dell'allagamento, nel senso che i muri risultavano, sebbene in parte, risanati dallo stesso sig.***** che aveva provveduto alla rimozione di parte degli intonaci ammalorati ed al loro rifacimento con la costituzione di un labris fatto da intonaco con finitura che imita un ammattonato a giunti sfalsati (foto n. 21-22). I lavori erano ancora in corso di esecuzione nel salotto e nell'appendice cucina. Il cavedio risultava, comunque, riparato e funzionante.

Foto n. 22. Sempre il salotto con il lambries realizzato dall'esecutato così da eliminare l'umidità.

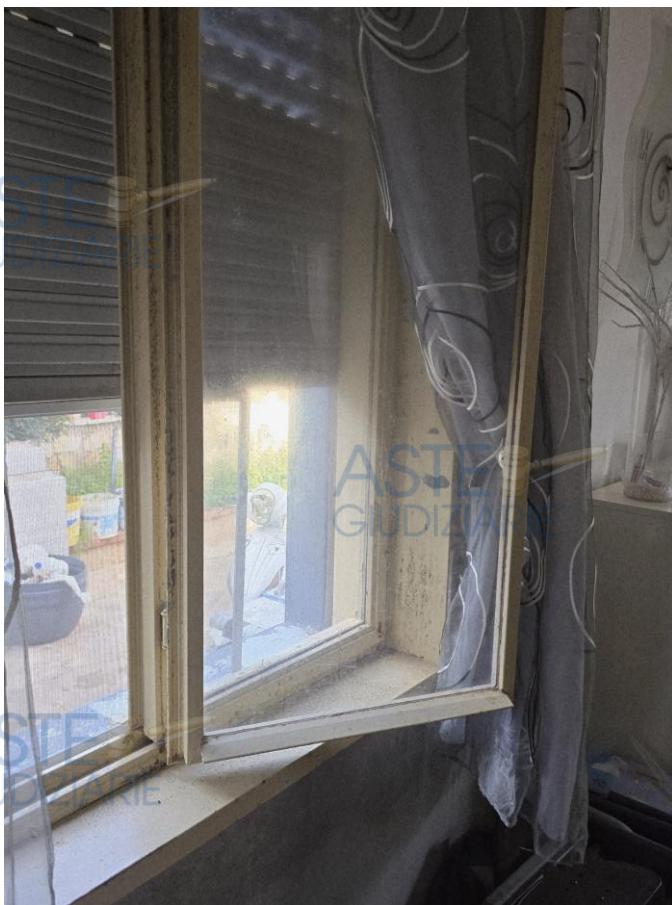
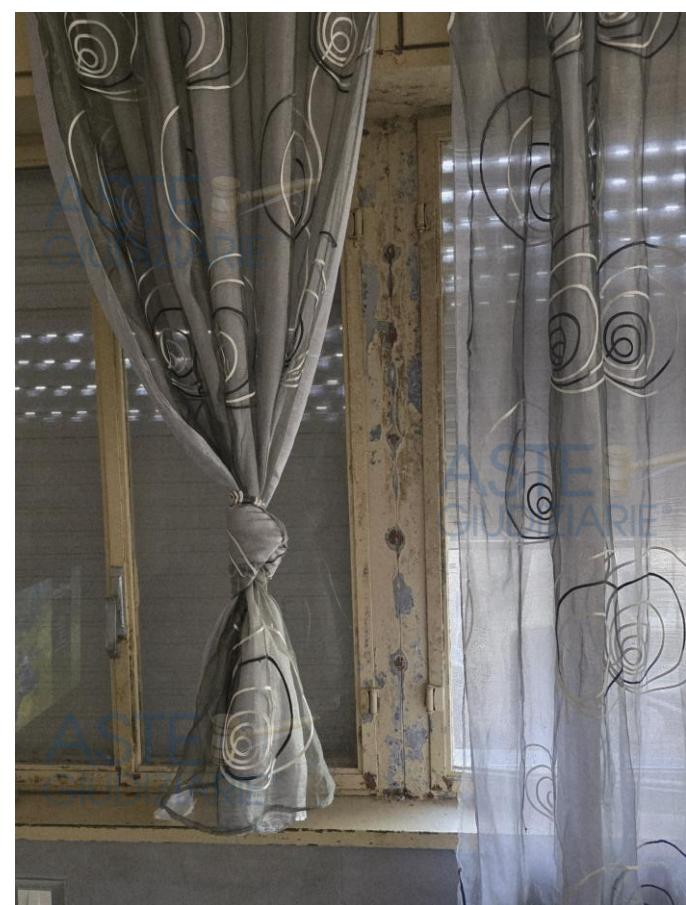
Foto n. 23-24. I serramenti in metallo ossidati e con gli imbotti bucati dalla ruggine.

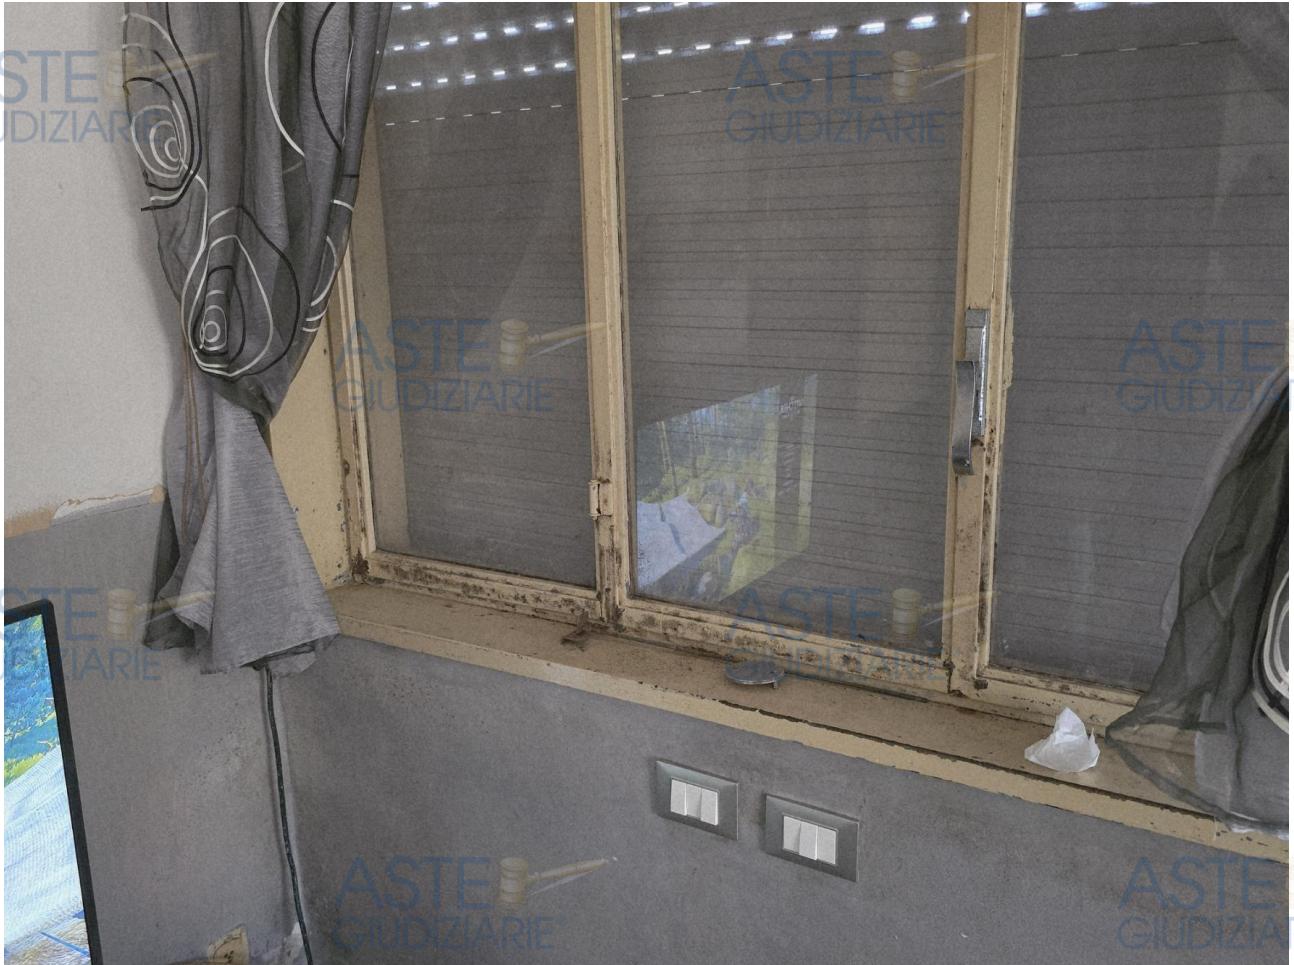
Foto n. 25. Dettaglio dell'infisso del salotto in pessime condizioni.

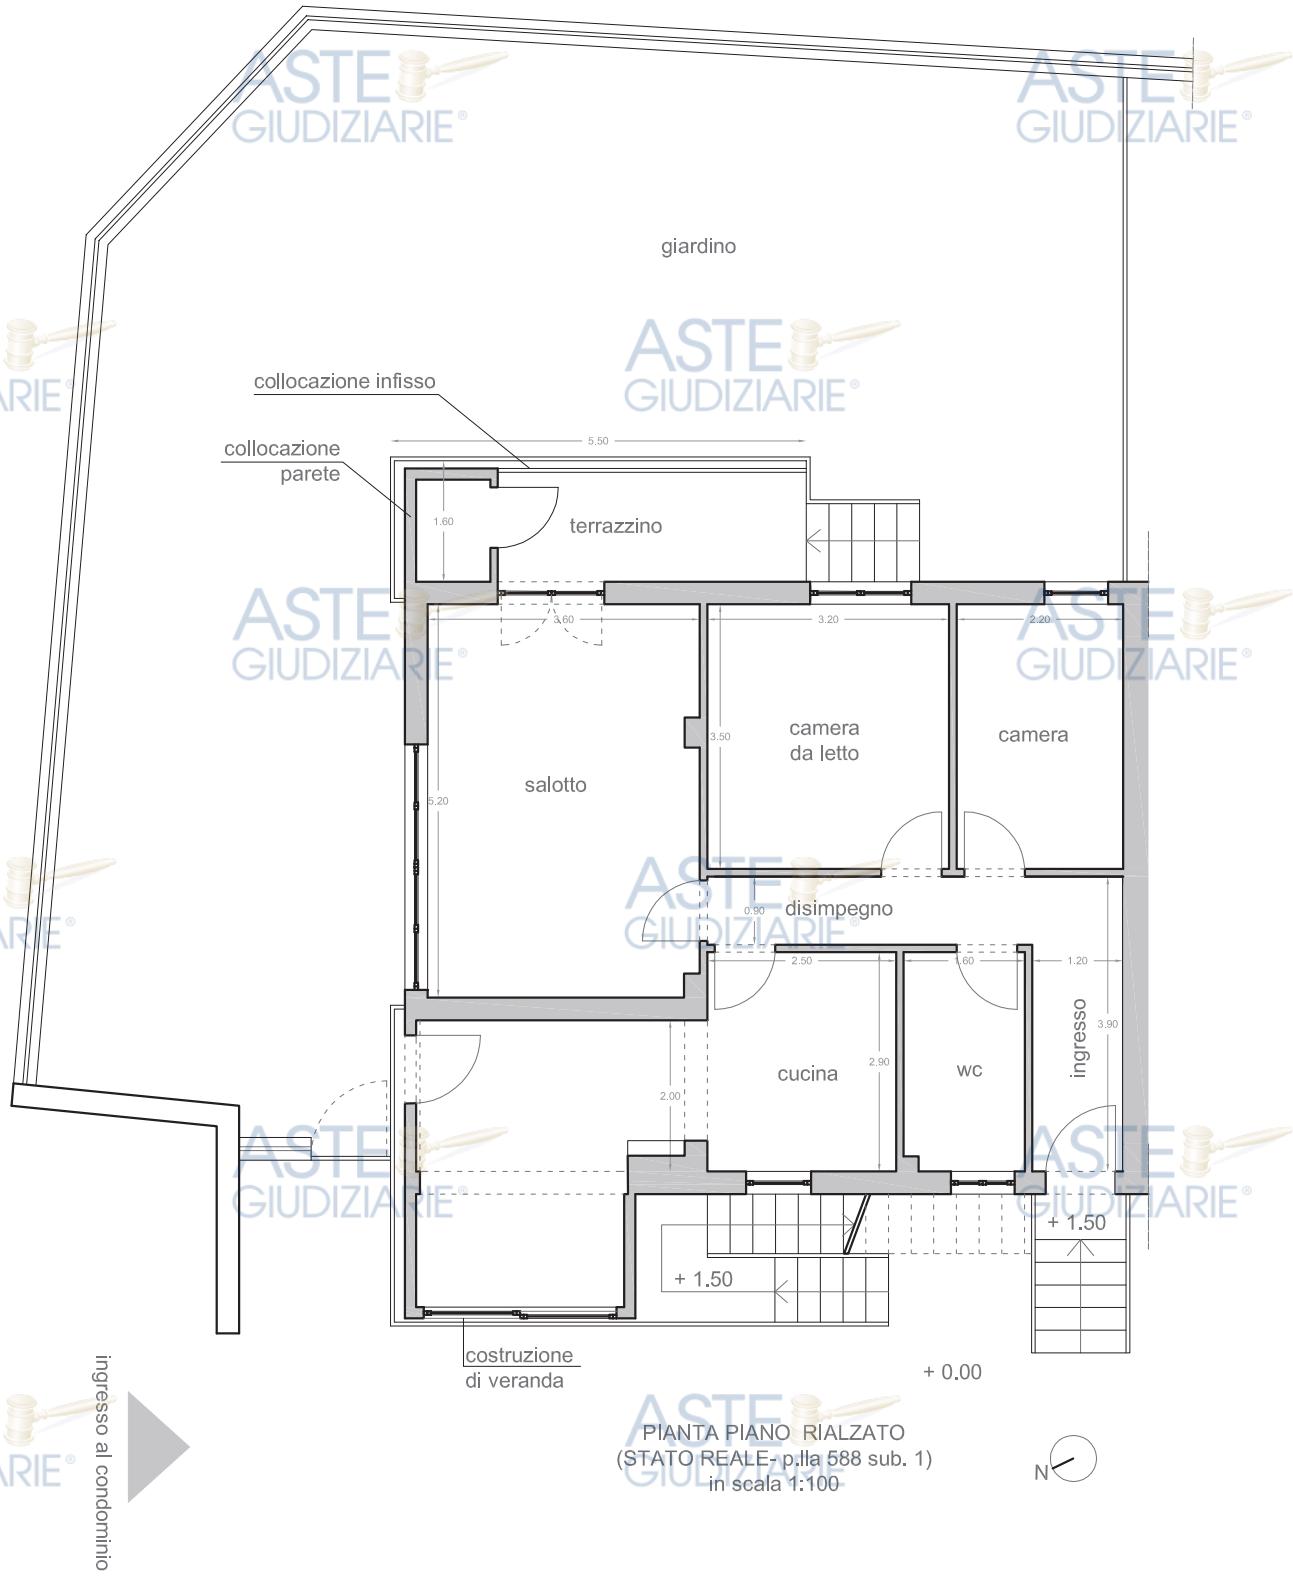
Pianta dell'appartamento pignorato con i fenomeni riscontrati

Scrostamento sotto balcone
