TRIBUNALE DI TERMINI IMERESE

Perizia dell'Esperto ex art. 568 c.p.c. Arch. De Leo Vincenzo, nell'Esecuzione Immobiliare 99/2023 del R.G.E.

- **Bene N° 1** - Appartamento ubicato a Montemaggiore Belsito (PA) - Via Elio Vittorini n° 1, scala unica, interno sx, piano 3

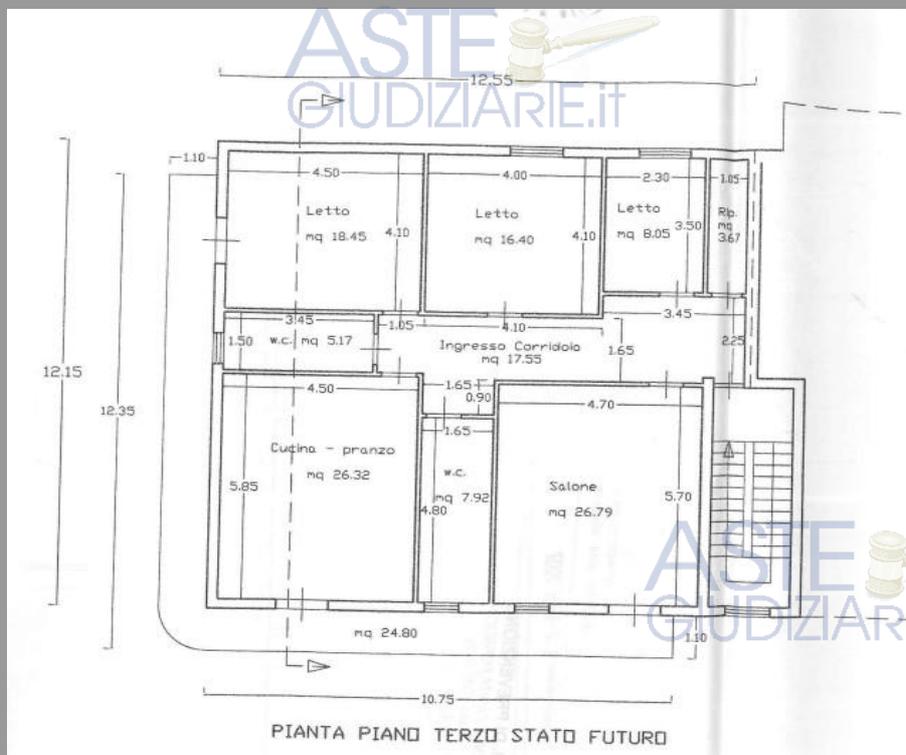
PIANTA STATO DI PROGETTO ASSENTITO

Vi è diffomità edilizia tra lo stato dei luoghi e il progetto assentito con Concessione Edilizia in Sanatoria n° 42/2007 del 23/10/2007, per effetto del mancato completamento delle opere autorizzate. In particolare l'appartamento risulta ancora allo stato grezzo di cantiere, mancando di divisione degli ambienti mediante tramezzature, di componenti edilizie e di impianti tecnologici.

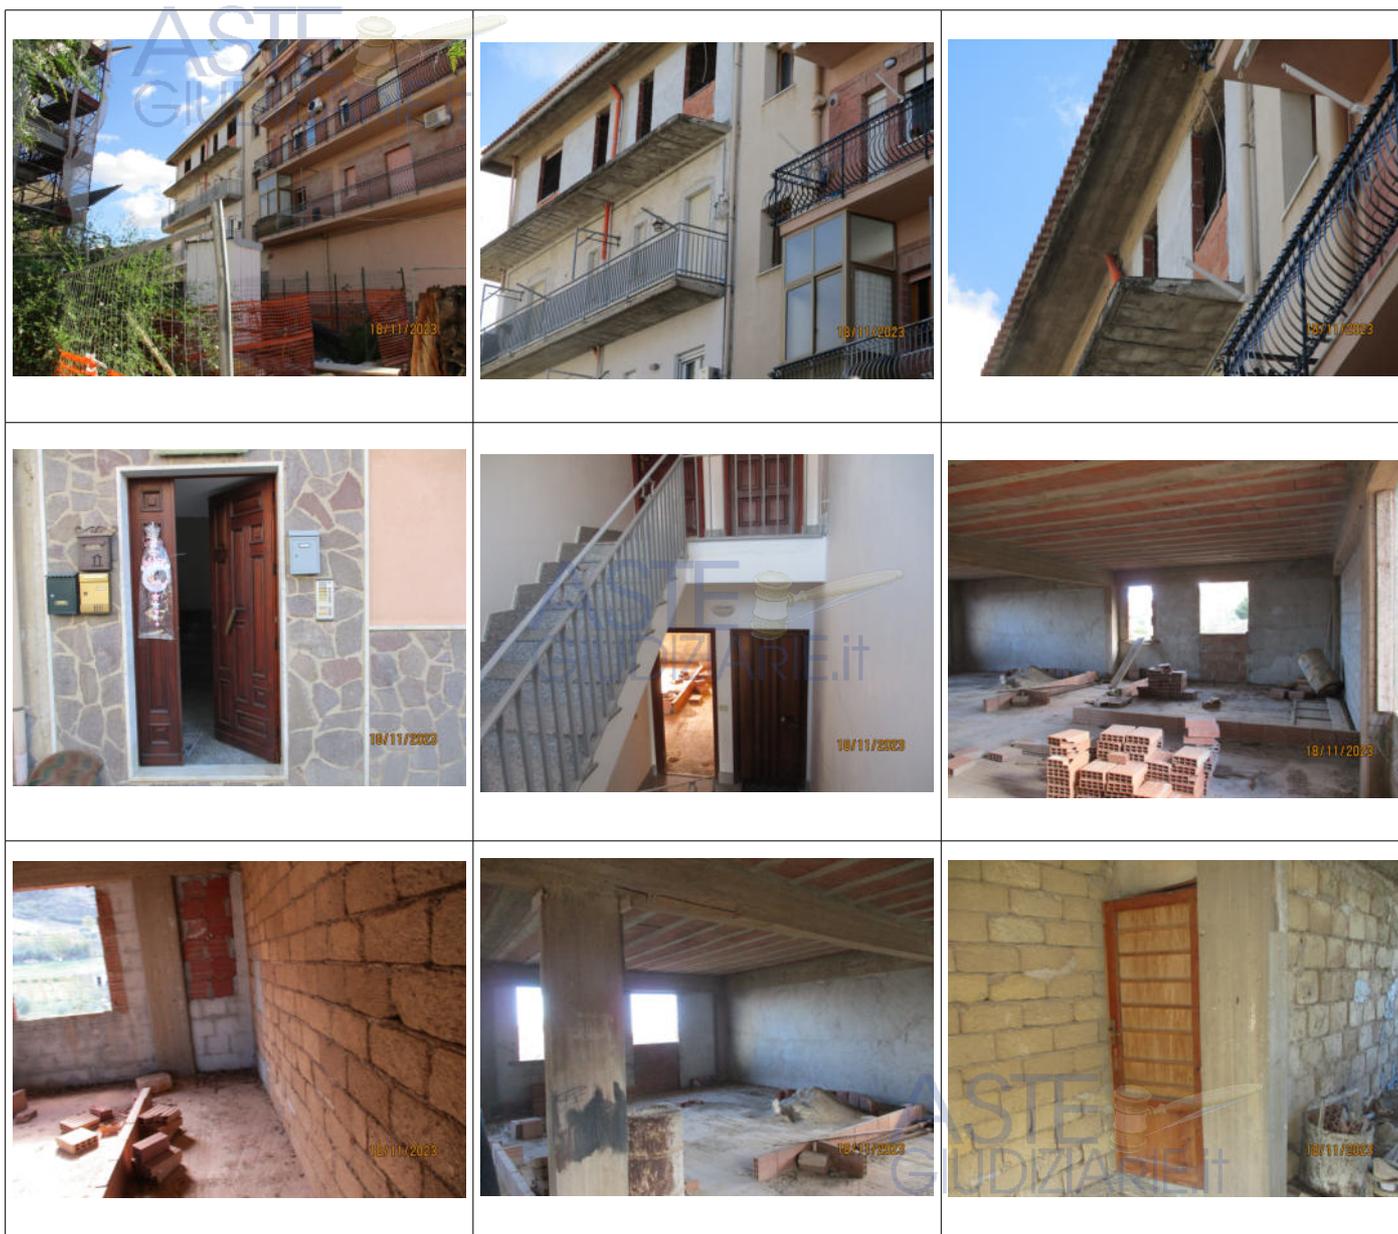
ESTRATTO DEGLI ALLEGATI S E T (IMMAGINI FOTOGRAFICHE)

1) Lo stato fisico appare in mediocri condizioni per effetto di un diffuso quadro fessurativo all'intradosso del solaio di copertura, dovuto alla presenza di lesioni e microlesioni longitudinali dei travetti prefabbricati in cemento armato.

In taluni casi alcuni ferri di armatura presentano gli effetti dell'ossidazione, alcune pignatte in laterizio risultano già rotte.

2) Lo stato d'uso appare in mediocri condizioni per effetto della permanenza dello stato di cantiere e per il cattivo stato manutentivo della soletta del balcone perimetrale priva di guaine e massetti impermeabilizzanti, che presenta un avanzato stato di ossidazione dei ferri di armatura nel suo intradosso.
