# TRIBUNALE ORDINARIO TORINO

### 1933/2016

## INTEGRAZIONE

## CONSULENZA ESTIMATIVA GIUDIZIARIA

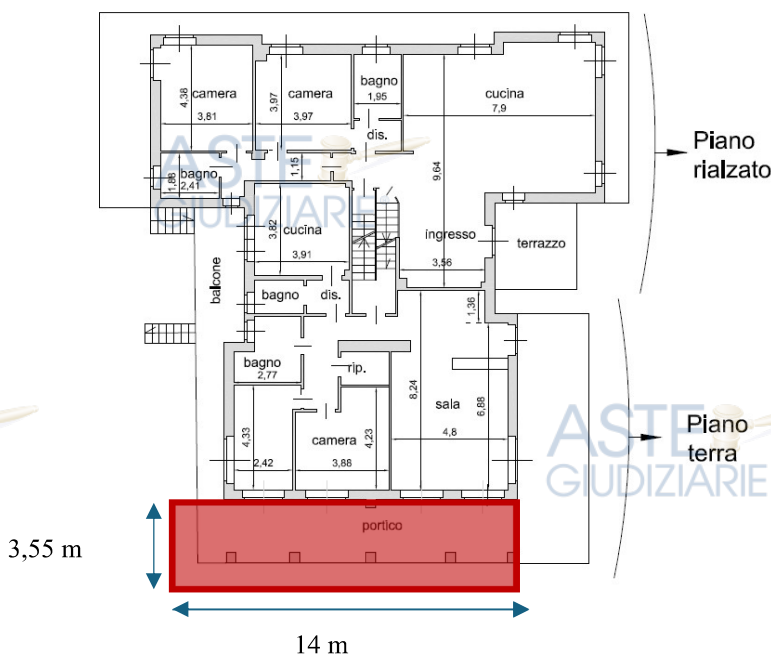
Durante il sopralluogo del 28/06/2025, effettuato congiuntamente alla Professionista Delegata alla Vendita, avv. Valeria Pagano, e in presenza dell'esecutato [REDACTED] ha permesso di verificare lo stato di conservazione del portico al piano terra con affaccio verso valle, identificato in rosso nella planimetria che segue. L'area interessata è quella indicata nell'immagine che segue e corrisponde alla sagoma della copertura inclinata del portico.

L'area interessata dal fenomeno presenta le seguenti dimensioni: 14 m di lunghezza; 3,55 m di profondità.

La **natura** dei degradi riscontrati all'intradosso del solaio è di tipo **infiltrativa**.

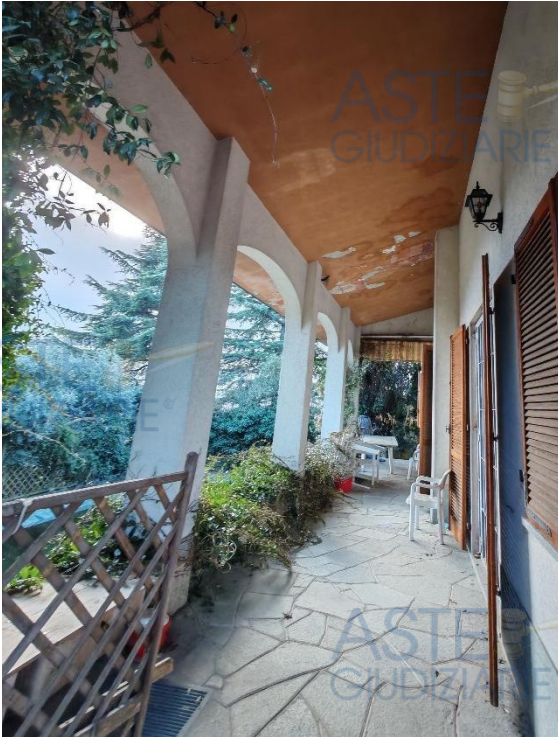
*Fotografia scattata in data 14/02/2025*

Come rilevato durante il sopralluogo del 14/02/2025 e come descritto nella relazione di stima del 25/03/2025 il portico con affaccio verso valle presentava degradi materici all'intradosso del solaio di copertura con parziali distacchi.

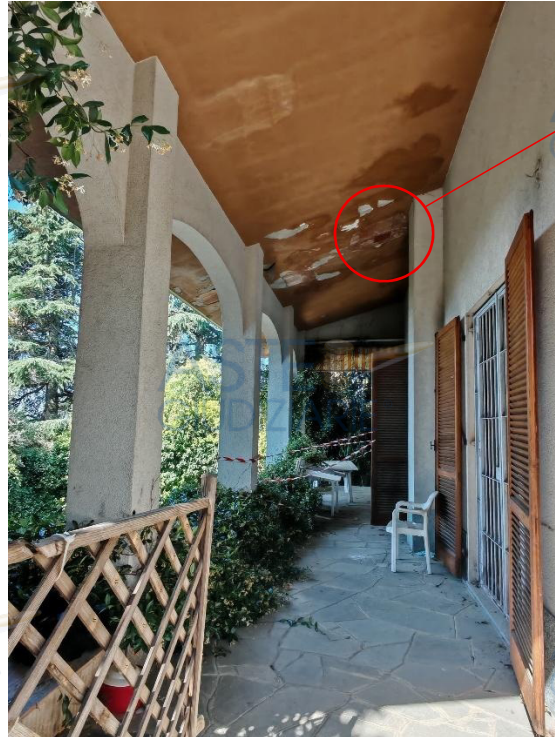
*Fotografia scattata in data 28/06/2025*

Rispetto al sopralluogo effettuato in data 14/02/2025, i degradi materici all'intradosso del solaio sono risultati in stato di avanzamento. Si è rilevato, infatti, lo sfondellamento del solaio con il distacco non solo della superficie intonacata, ma anche di porzioni di laterizio.

*Distacco di parti di intonaco e di laterizio*

Al fine della messa in sicurezza dell'area si ritiene necessario eseguire i seguenti interventi:

- spicconatura dell'intonaco di cemento e rimozione delle parti in distacco;
- trasporto in discarica dei detriti;
- messa in sicurezza del solaio dal fenomeno di sfondellamento mediante la posa di rete;
- chiusura tramite inferriate già presenti delle porte finestre per non consentire l'accesso all'area dall'interno dell'abitazione;
- delimitazione del portico con recinzione metallica prefabbricata (tipo orsogril);
- apposizione di cartelli di divieto d'accesso all'interno dell'abitazione sulle porte finestre e sui due lati corti del portico. Il portico lato piscina non è facilmente accessibile e pertanto non necessita di affissione di cartelli.

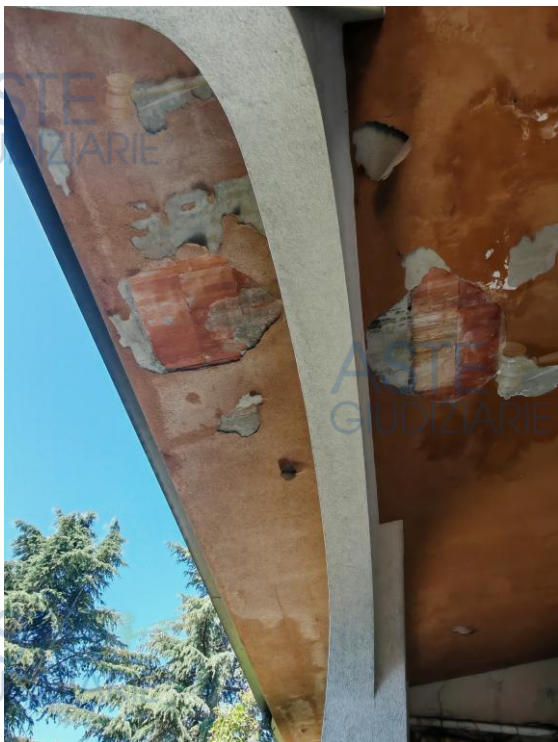
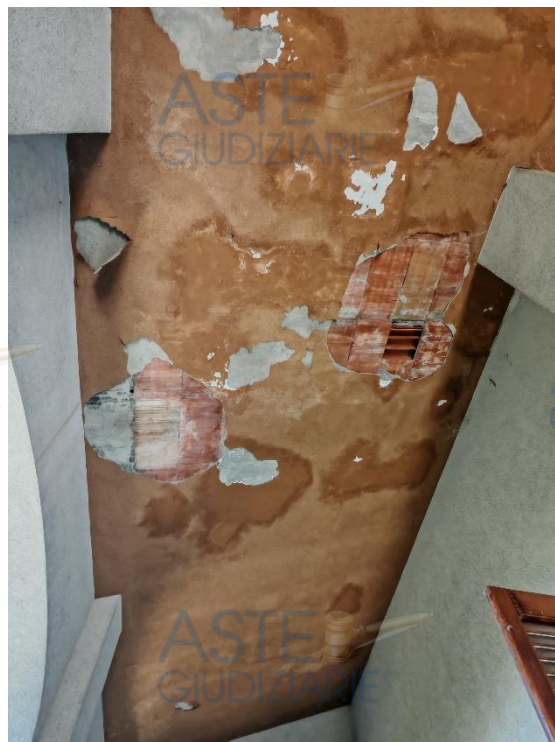
*Fotografie scattate in data 28/06/2025 relative ai degradi materici riscontrati all'intradosso del solaio del portico.*

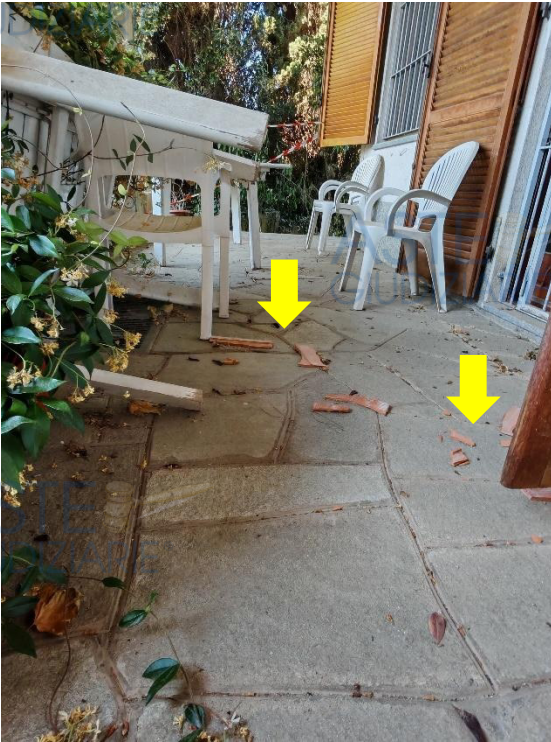
È stata riscontrata la presenza di calcinacci sul pavimento del portico.

*Fotografia scattata in data 28/06/2025: presenza di porzioni di laterizio distaccatesi dall'intradosso del solaio.*

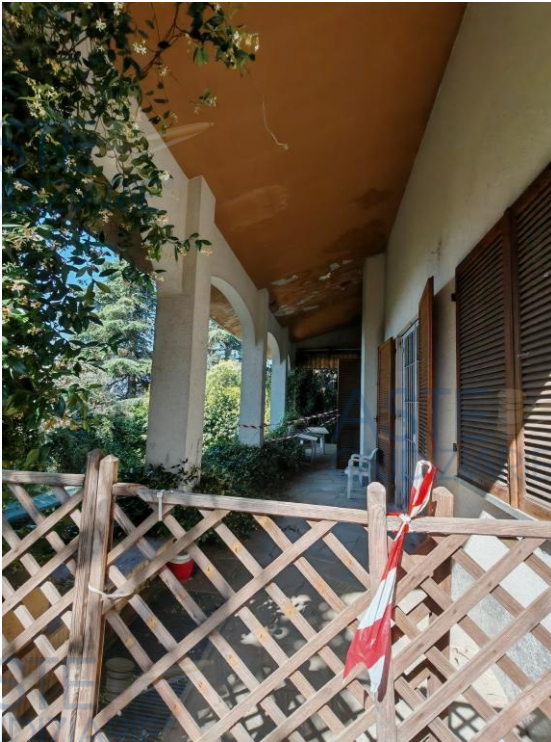
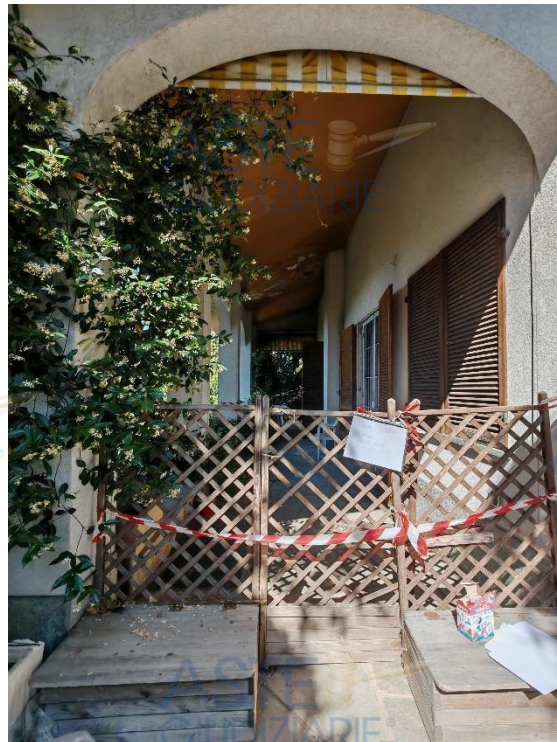
*Fotografie scattata in data 28/06/2025 relative alla delimitazione provvisoria dell'area.*

In sede di sopralluogo del 28/06/2025 è stata effettuata una delimitazione provvisoria dell'area attraverso l'apposizione di nastro segnaletico e elementi lignei già presenti in loco. E' stato inoltre apposto un cartello provvisorio di avviso di pericolo caduta dall'alto.
